自來水會刊第 35 卷第 3 期目錄

本期專題 淨水處理及水質安全

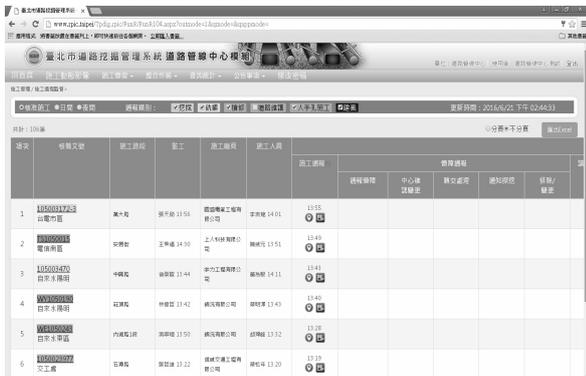
北市道管中心管理頁面如下，道管中心人員即時監管現場作業情形。

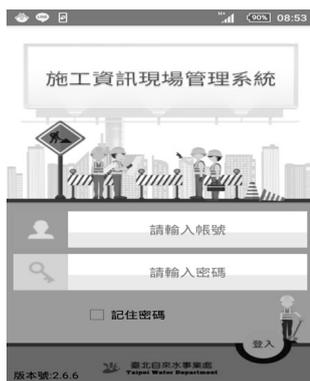
1.系統登入：系統進行權限管控，使用者登入系統需輸入帳號及密碼；系統具有版本管控機制，登入時將進行版本檢查，如經檢查非最新版本，將提供連結下載更新，系統完成更新前無法登入使用，以確保系統回傳資料之完整性。另提供密碼記憶功能，方便使用者不用每次登入時均須進行帳號密碼輸入。

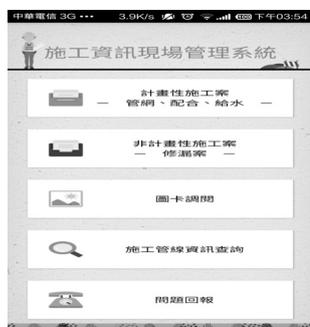
2.主選單：包含計畫性施工、非計畫性施工、圖卡調閱、施工管線資訊查詢以及問題回報選項。

- (1)【計畫性施工】：預計施工之案件，如配合、管網、給水、銑鋪等。
- (2)【非計畫性施工】：臨時性案件，如緊急

- (3)【圖卡調閱】：提供圖卡調閱申請。
 - (4)【施工管線資訊查詢】：提供管線資訊查詢。
 - (5)【問題回報】：回報發生的例外問題。使用者提出問題回報後，系統將以電子郵件方式將問題內容、照片、通報人、通報時間、座標等資訊，通知相關人員，以進行問題處理。
- 3.案件清單：系統將依登入帳號顯示所屬未完工案件清單，並針對特殊案件（1999）標註警示提醒，點選案件後即可進行相關回報及照片蒐集等作業。

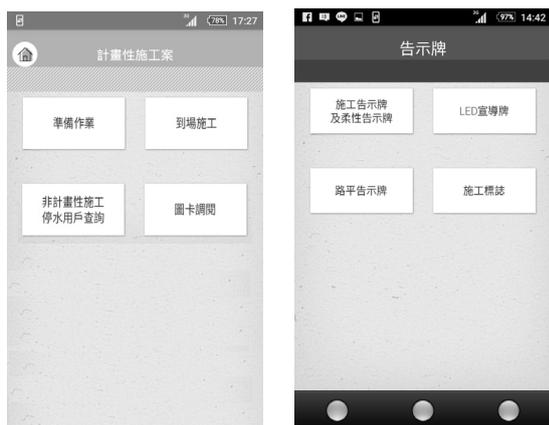
- (1)點選『準備作業』，進入『告示牌』、『交維措施』和『其他工項』主要畫面，點選任一個按鈕，系統將會切換至拍照頁面。

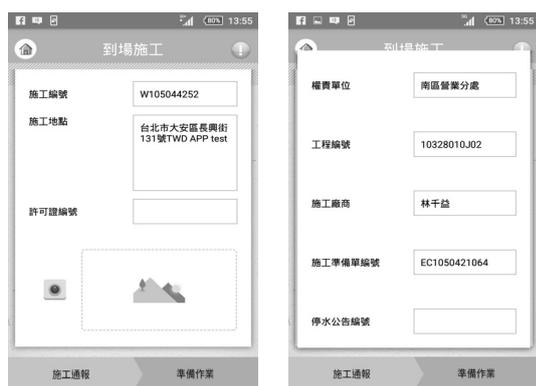
(2)【到場施工】頁面顯示案件基本資料，包含「施工編號」、「施工地點」、「許可証編號」，其他詳細資訊可點選右上方綠色驚嘆號取得，完成確認後點選「施工通報」進行回報。

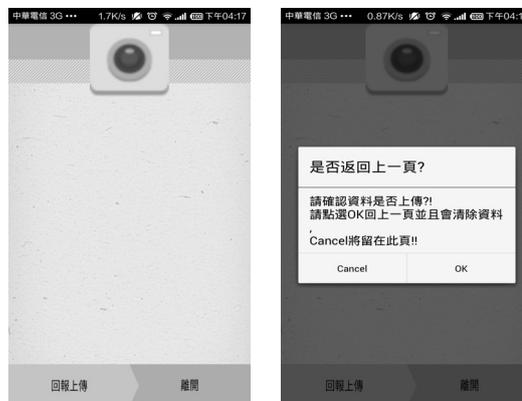
北水處工程標案工項繁多(約 250 個)，為使現場人員能簡易操作，迅速且直覺選定拍攝照片類別，故將現場蒐集照片歸納為 4 大類(準備作業、施工作業、回填作業、路面修復)計 64 個子項目，並於各大類預留「其他照片」之拍照選項，提供人員於尋無符合現場拍照項目之例外狀況時使用，以保持彈性並滿足使用及後續管理需要。選擇拍照項目類別後，即可進行拍照作業；為提升資訊蒐集之即時性，及考量單次上傳相片數量過多，恐影響傳輸速度，系統將進

行相片檔案壓縮，於完成單一類別項目拍照並點擊回報上傳，APP 即將照片回傳至北水處伺服器，人員即可於網頁平台即時查閱。

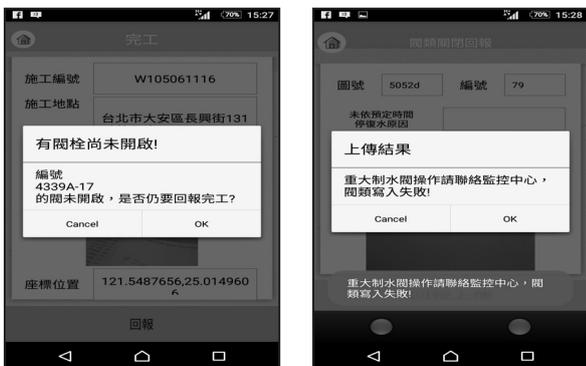
b.閥類操作檢查：當現場人員透過 APP 申報案件收工時，系統將檢查是否將通報關閉之閥類全數恢復開啟，如經檢核未全數開啟時，系統將警示並提供未開啟之閥類清單，以提醒現場人員於收工時，應將閥類恢復至原開啟狀態，保持供水管網的通暢與健全。

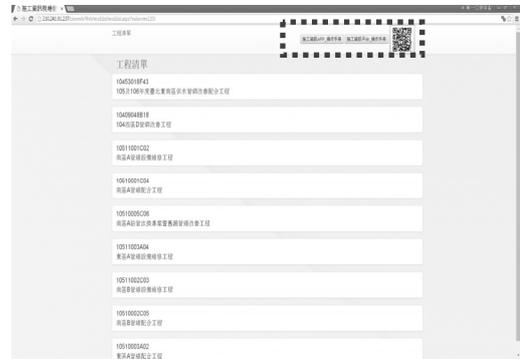
登入系統後，頁面依帳號權限顯示「工程清單」，清單所列標案清單係對應該帳號於「工程計畫與標案管理系統」內，狀態仍

屬「施工中」之標案。頁面右上角 QR Code 提供施工資訊現場管理 APP 及相關操作手冊下載，可採掃描或點選方式下載。

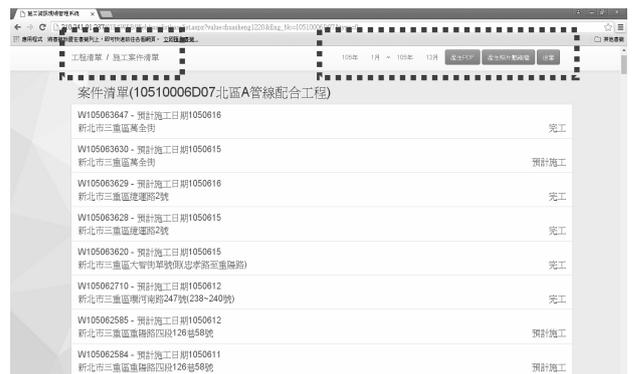
選取標案後，系統列出該標案「施工案件清單」，清單以工作準備單號排序，新案在上，舊案在下，右側顯示案件狀態（非計畫性工程：到場回報、到場施工等，計畫性工程：預計施工、完工等）。如需返回「工程清單」，點選頁面左上角「工程清單」可簡易返回，另頁面右上角提供以月份區間篩選、產製估驗資料 PDF 檔、照片壓縮檔及送審功能。

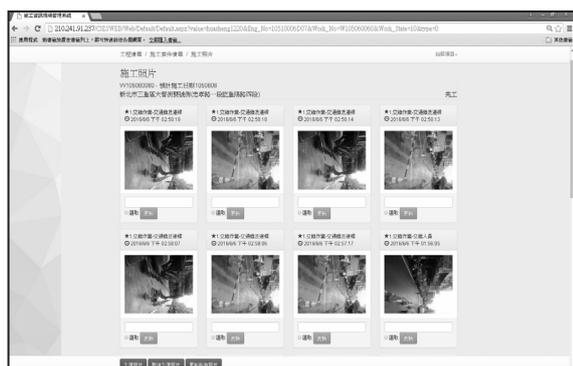
照片視窗下方空白欄位，提供使用者加註照片備註，於該欄位輸入內容後點選更新，系統始將資料寫入資料庫。

如有編輯照片需要，平台提供補照片以及刪除照片功能，當選擇補照片時，系統跳窗提供照片選擇，於選定照片與上傳後，系統瀏覽照片視窗將顯示上傳照片，所標註時間為照片補上傳時間，照片補刪功能僅提供監工權限使用。

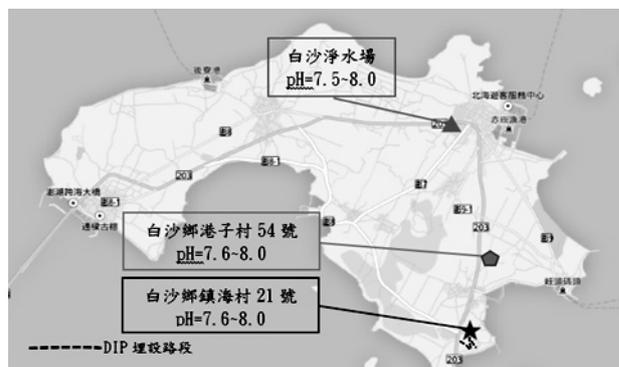
圖 3 白沙供水管網水質現況調查

由圖 3 顯示，白沙地區為鹽淡混合水(鹽淡水佔 25%以下)，白沙淨水場出水水質 pH 約 7.5~8.0 之間，經供水管網輸送後，因管網內無 DIP，故 pH 值未受影響。

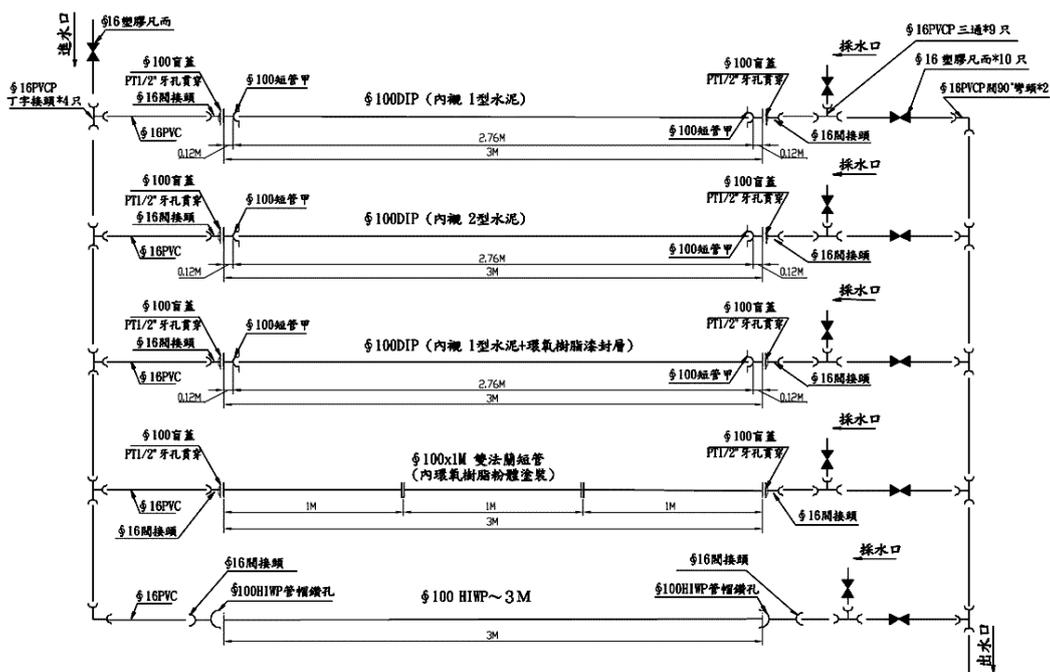
圖 4 試驗規劃佈置圖

A.DIP(水泥襯裡第 1 型卜特蘭水泥)：依據 CNS-2313-A3055 規範製作長 3 m 鋪塗水泥砂漿襯裡之 DIP，試體兩端皆為插口，先接 K 型短管甲(1 號)，再接法蘭盲板，並於兩端開 1/2 吋牙孔以利注出水，進行水質採樣檢驗。

- B.DIP(水泥襯裡第 2 型卜特蘭水泥)：同上。
- C.環氧樹脂漆密封塗層 DIP：管體大小及組裝方式同上。另外，密封塗層則依據「BS 7892:2000 規範」標準製作，環氧樹脂漆塗層厚度 0.3mm 以上。
- D.環氧樹脂粉體塗裝 DIP：依據 CNS-13273-G3254 規範製作長 1m 之雙法蘭短管，管線內面採用環氧樹脂粉體塗裝厚度 0.3mm 以上。組裝方式先銜接 3 支長 1m 之雙法蘭短管，兩端再接法蘭盲板並開 1/2 吋牙孔以利注出水，進行水質採樣檢驗。
- E.HIWP：長度為 3m，口徑為 100mm，組裝方式與前揭 DIP 管略同。

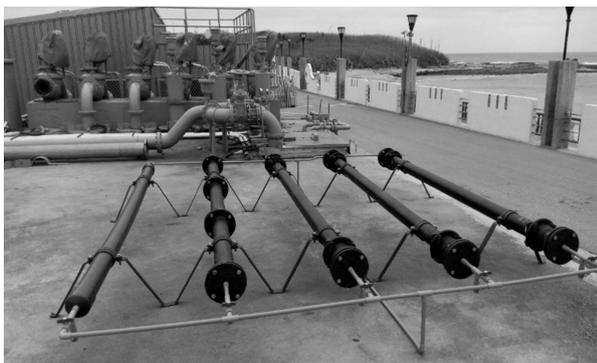
圖 5 馬公海淡廠之試驗管線佈設圖

本研究以 5 種管材為 1 組，並依不同水源分 3 組進行。其中成功淨水場因同時具有鹽井淡化水及湖庫水之水源，因此，於成功淨水場進行該 2 組之試驗；另，純海淡水部分則於馬公 5,000 噸海淡廠進行。

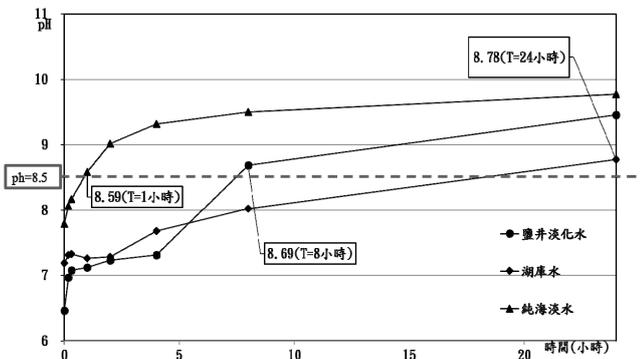
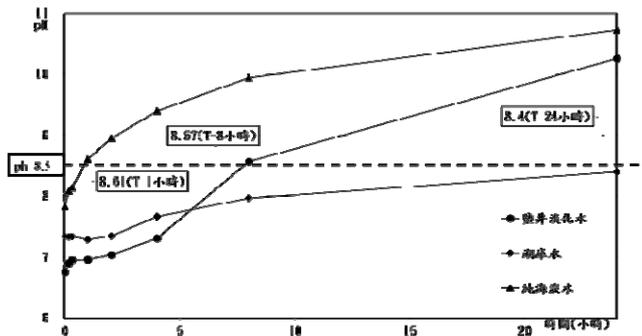
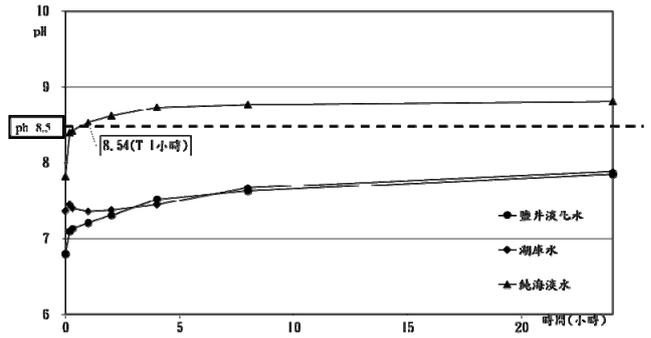
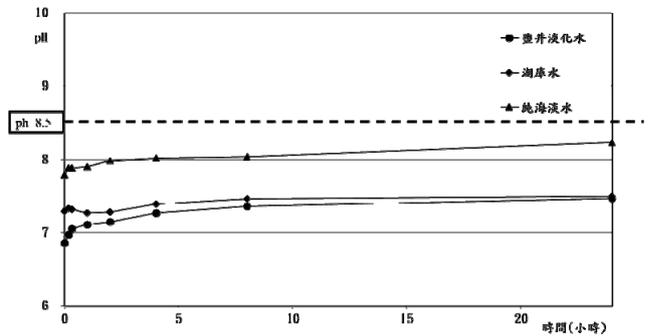
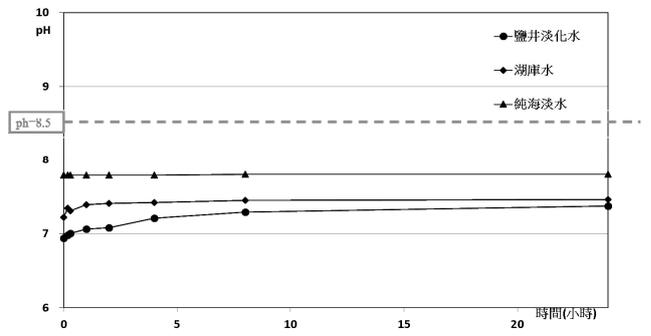
由試驗結果亦發現，是否發生水質異常在浸泡時間 1 天之內即有明顯變化，爰依不同管種比較其在不同水源下之水質變化情形。依據圖 6 至圖 10 顯示，海淡水之水質變化確實較為明顯，且 DIP 不論是否有無密封塗層，其水泥襯裡皆為受海淡水而影響水質變化，且浸泡 1 小時後 pH 值即會超過水質標準 8.5，而無環氧樹脂漆密封塗層之 DIP，其變化更為明顯迅速，且 pH 值會持續飆高至 10.0 左右。至於有環氧樹脂漆密封塗層之 DIP，pH 值可維持在 8.8 附近，不致於太嚴重，倘能改善海淡水初始出水水質，或經過一段長時間之使用後，pH 值或許可維持在水質標準 8.5 以內。反觀環氧樹脂粉體塗裝 DIP 或 HIWP，因無水泥襯裡問題，在不同水源下，即使使用具腐蝕性之海淡水，水質皆不受影響，呈現穩定狀態。

圖 8 水質變化時序圖(環氧樹脂漆密封塗層 DIP)

圖 9 水質變化時序圖(環氧樹脂粉體塗裝 DIP)

圖 6 水質變化時序圖 (DIP+1 型水泥襯裡)

圖 7 水質變化時序圖 (DIP+2 型水泥襯裡)

圖 10 水質變化時序圖(HIWP)

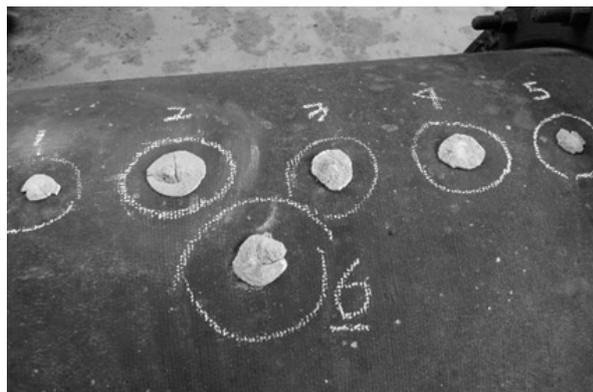
- 2.環氧樹脂漆密封塗層 DIP 於安裝分水鞍時會發生密封塗層剝落造成水表阻塞問題，未來必須克服才能使用於 ϕ 300mm 以下之管線。

圖 11 密封塗層鑽孔後剝落情形

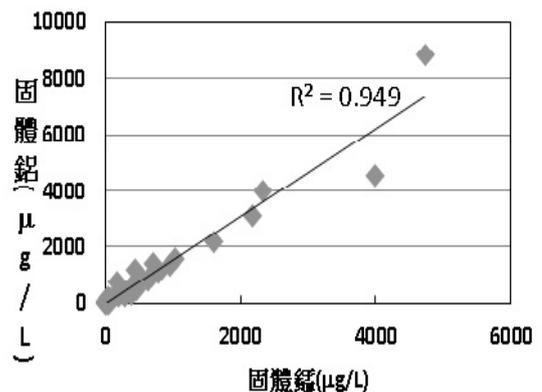
以管末排水中固體錳濃度及固體鋁濃度之相關性極佳(如圖 9)，鐵與鋁及鋁與錳相關性則不佳。可能原因為鋁大部份來自後混凝產物、水泥管壁釋出及管線施工土壤沉積物等，在管末低流速區，產生 $Al(OH)_3$ 化合物，而水中錳則產生 MnO_2 化合物，當遇管末水高 pH 狀況，此 pH 值低於前者之

圖 9 管末排水固體中鐵與錳之相關性

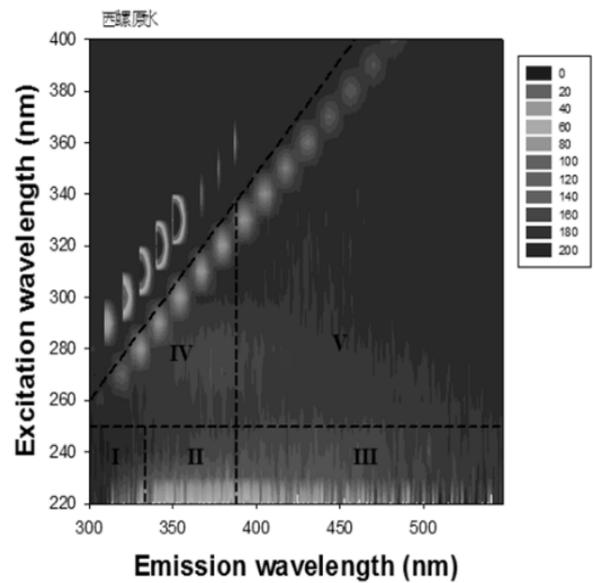
圖 3~圖 4 螢光光譜分析結果，西螺場原水訊號強多集中於 II、III 區，有機物組成偏屬簡易芳香族蛋白質(II 區)與較疏水性之類黃酸物質(III 區)，經慢濾系統處理後，簡易芳香族蛋白質(II 區)與類黃酸物質(III 區)訊號均降低，慢濾池 1 處理效果較慢濾池 8 佳，清水簡易芳香族蛋白質(II 區)訊號稍高，配水與濾後水訊號差異不大，另可知慢濾系統藉由微生物轉化降解使其有機物組成改變。

圖 3 西螺淨水場原水

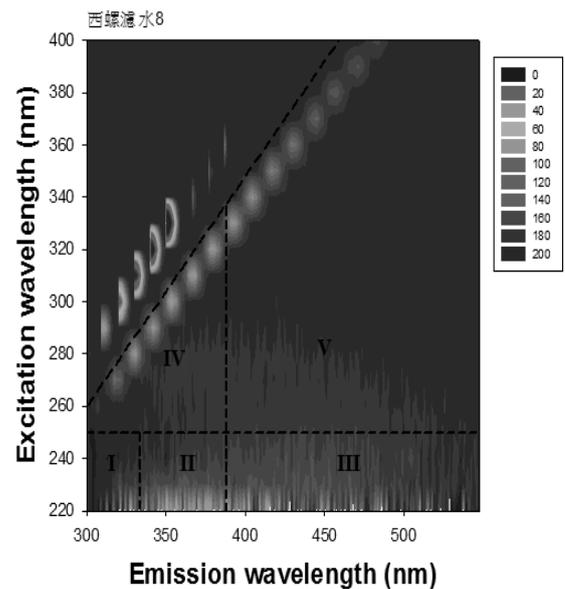
圖 4 西螺淨水場濾後水螢光光譜分析

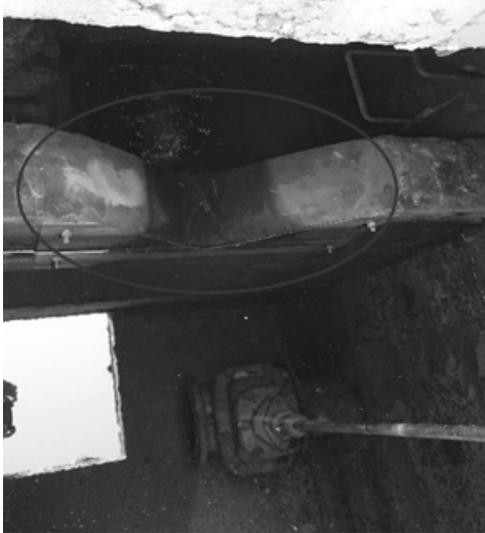
1. 濾水溢流堰高度不夠(詳圖 5)，無法有效蓄水至砂面高度，操作彈性空間受限，出水量無法提升。

圖 5 清水溢流堰高度不足

1. 增加濾水溢流堰高度，俾利使水位保持在濾砂面以上。
2. 設計建置濾水倒灌設備(反向進水設計)：
 - (1) 當濾池表面刮砂完畢，在導入原水前，應先將調節井之過濾水返送回濾池，以去除濾砂層中的滯留氣體，俟水面達砂面上 10 公分始可停止返送，再進原水。
 - (2) 亦可於出水幹管上設制水閥，利用其他濾池之過濾水返送。
3. 調節井之高程應在砂面以上，以免產生負水頭。
4. 濾床濾砂開挖重新檢視是否有濾砂結塊情形？若有，重新換補更新整池濾砂(詳圖 7)。

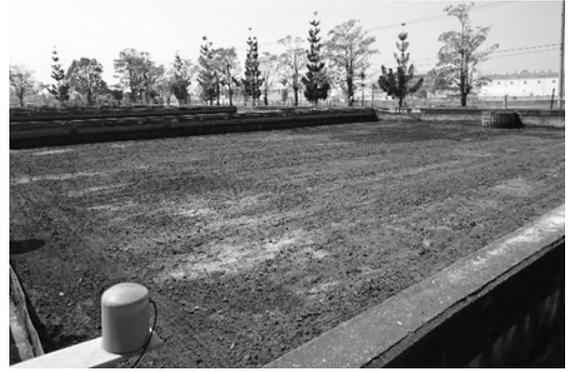
圖 6 淨水場濾池刮砂

1. 慢濾池輪替操作時，缺少將池水蓄滿淹過砂面停留 5~7 天之“養池”程序，使其建立起完整良好的微生物生態系(藻類、細菌、原生動物…等)，導致經由微生物處理分解作用無法有效發揮(詳圖 6)。
2. 刮砂深度不足，老舊生物膜累積在表面導致濾水效率降低。
3. 因建廠後濾床濾砂無定期汰換，僅補砂而已，無法確認底部濾砂是否已結塊間接影響濾率及處理效果。

(五)慢濾不像快濾須進行反洗但在表層水頭損失大於 90-120 公分時，濾砂須進行刮砂或刨鬆的作業，根據清水水質，一般來說大約 1~12 個月需進行上述的刮砂或刨鬆的作業，若原水水質更好時間還可以往後延長，刮砂是將濾砂表層約 2-5 公分的濾砂加以移除，而被移除的濾砂須在適當的時間進行補充，某些淨水場採用的是將上層濾砂刨鬆以降低水頭損失，而濾砂並未被移除只是刨鬆，但是表層的有機物層已破壞且飄散在表面，不管濾砂是經過刮砂或刨鬆，皆需要有 1-7 天的熟成期以重建表層生物聚落。

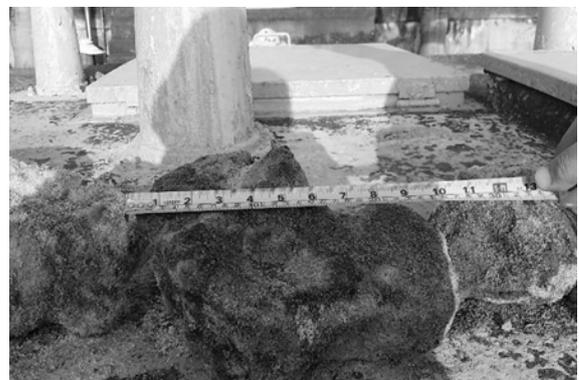
圖 7 濾砂層結塊

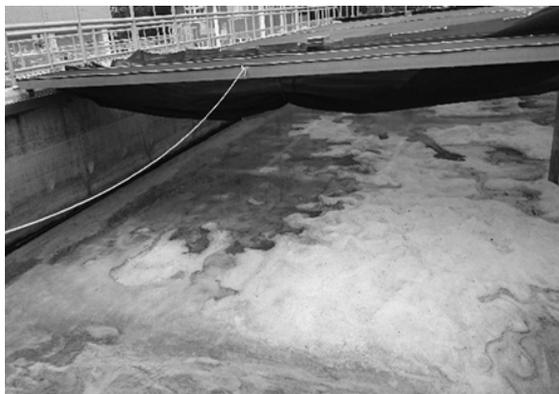
- 1.刮砂深度不足，老舊生物膜累積在表面導致濾水效率降低。
- 2.慢濾池輪替操作時(詳圖 13)，缺少將池水蓄滿淹過砂面停留 5~7 天之“養池”程序，使其建立起完整良好的微生物生態系(藻類、細菌、原生動物…等)，導致經由微生物處理分解作用無法有效發揮，甚為可惜。

圖 13 西嶼場慢濾池輪替操作現場照片

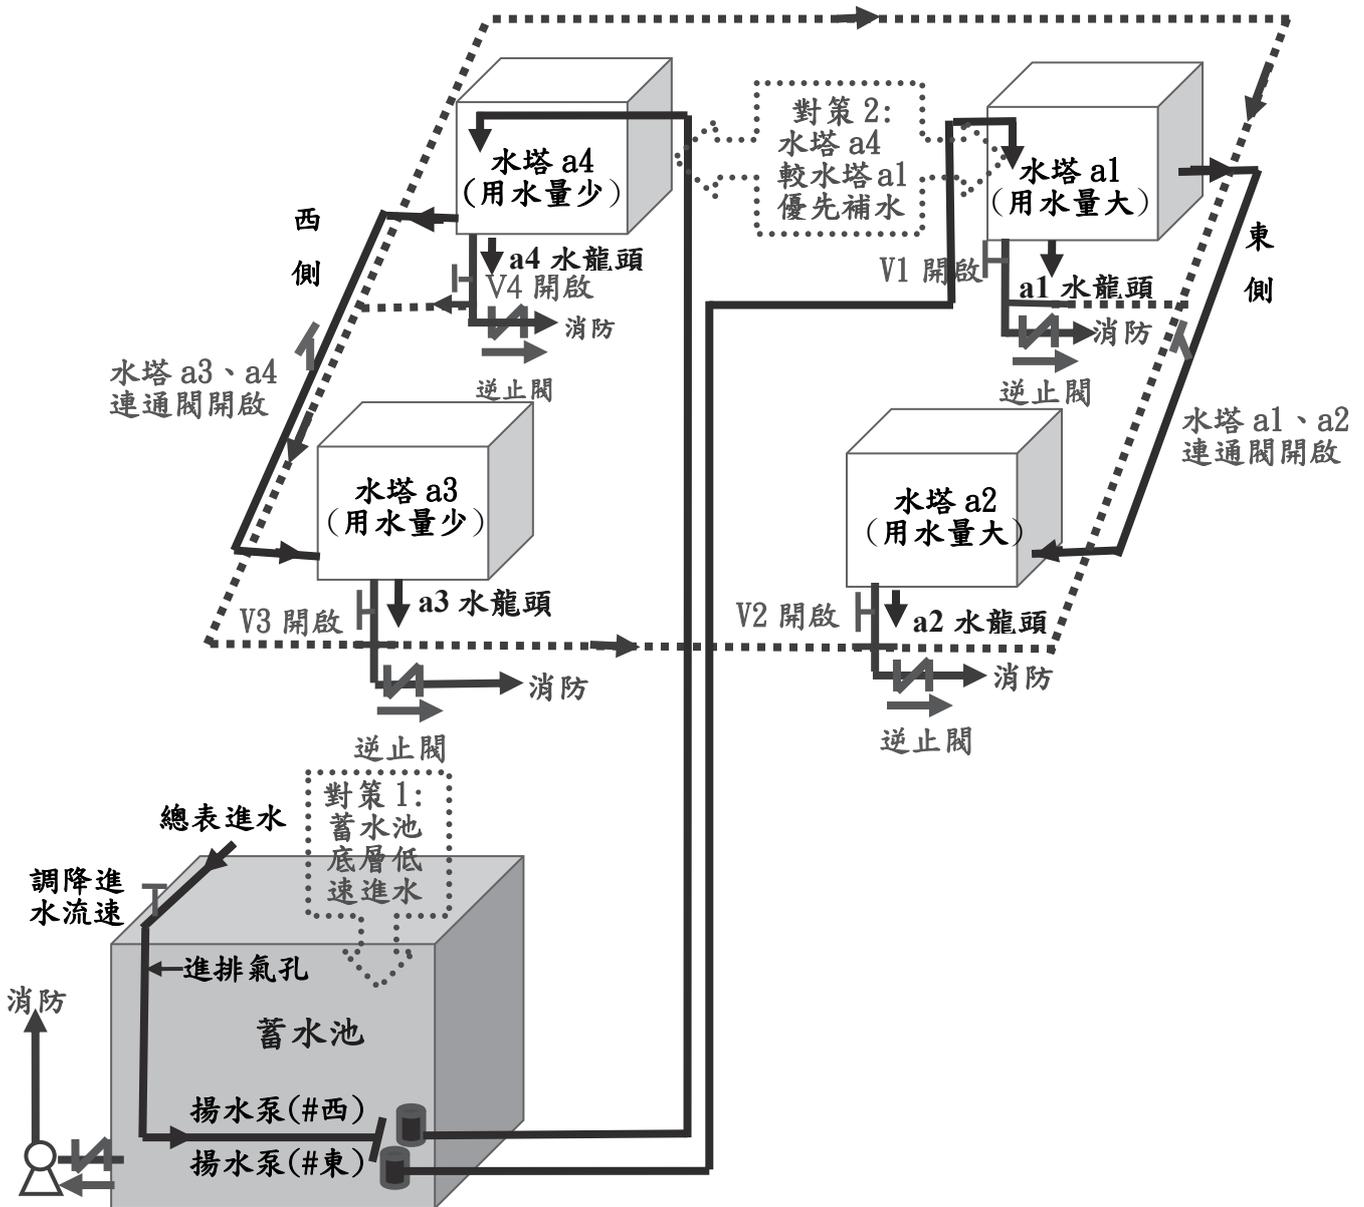
由一樓地上式蓄水池東側幫浦揚水至頂樓東側 2 座水塔(a1→a2)，另西側幫浦揚水至頂樓西側 2 座水塔(a4→a3)。4 座水塔供水至鄰近各樓層飲用水，另有消防管線連通支援消防用水。

圖 1 ○○國中蓄水池水塔給水串流示意圖

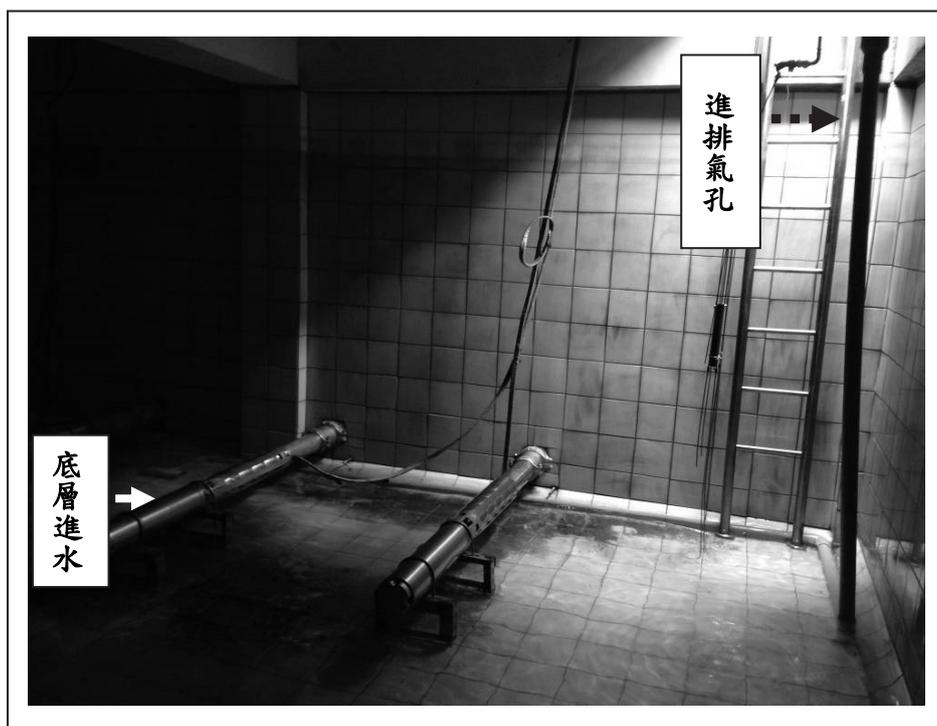
圖 2 蓄水池改至底層進水

(三)第 3 階段：用水量大的東側水塔移至串流末端(1041007)

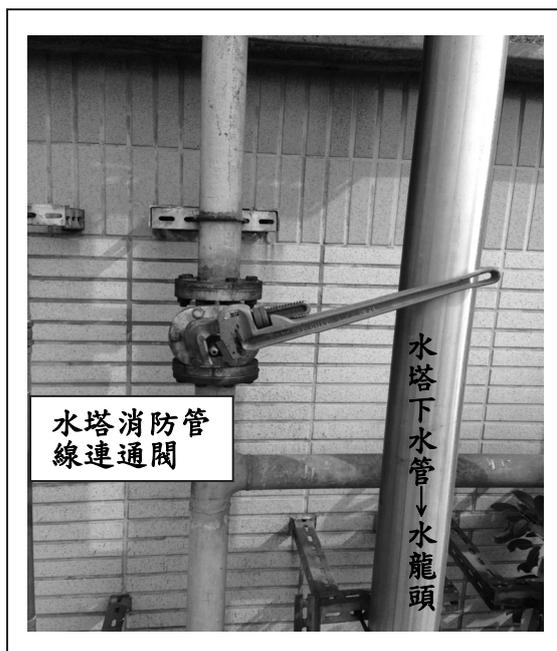
圖 3 開啟水塔消防管線連通閥

104 年 10 月 7 日發現蓄水池揚水幫浦長久以來先供水至東側水塔 a1，續經連通閥流至用水量少的西側水塔 a4、a3。本階段將 4 座水塔之消防管線連通閥均開啟(如圖 3)，並調整水塔 a1 及 a4 控制水位的三極棒(如圖 4)，使水塔 a4 優先自蓄水池進水，續供另 3 座水塔用水〔蓄水池→西側水塔(a4)→西側水塔(a3)及東側水塔(a1、a2)〕。經 1041021 及

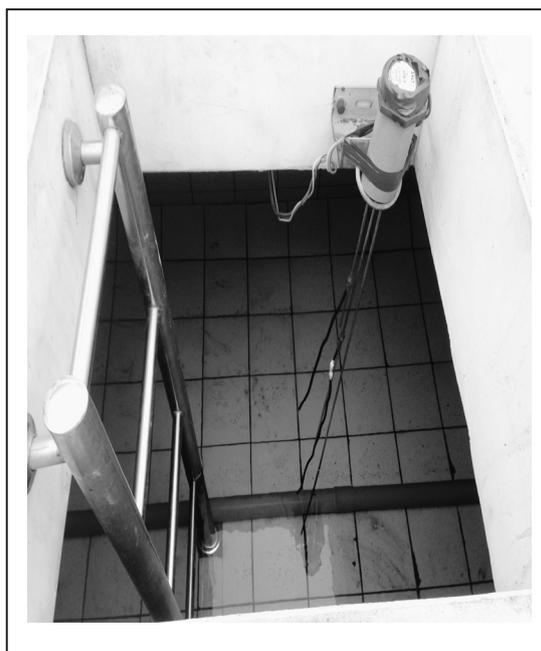
圖 4 調整水塔控制水位的三極棒

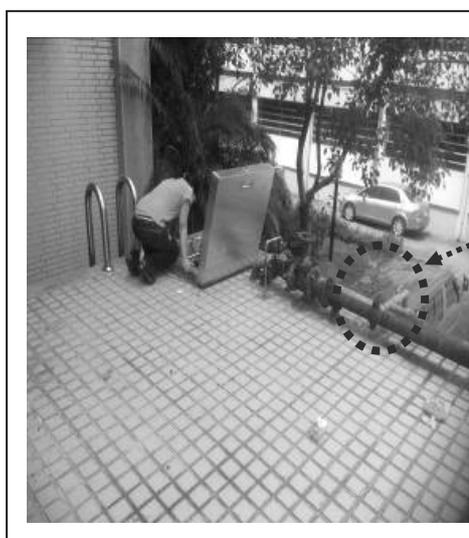
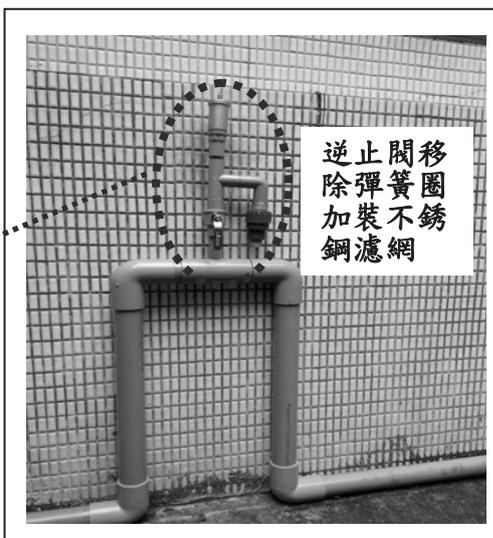
圖 5 蓄水池進水管上方增設進排氣閥

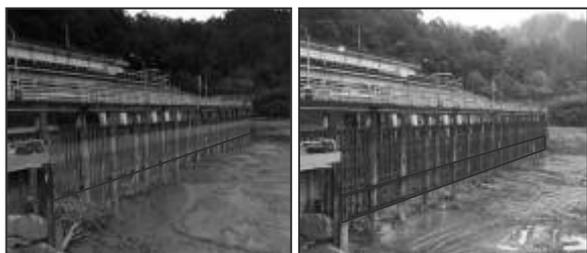
圖 2 隔欄柵施工前、後

- (1)為避免大型漂流物進入直潭壩取水口前庭，已於 2016 年 3 月 28 日完成第一道攔污柵底部增設隔欄柵 1.8m 高(如圖 2)，有效攔阻大型漂流物，穩定取水功能。

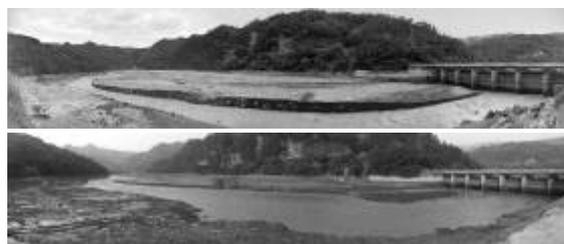
圖 4 水庫蓄水範圍水力排砂作業

- B.2016 年初透過翡翠水庫管理局配合協助，進行水庫蓄水範圍水力排砂 19.3 萬 m³(庫容由 63%提升至 82%)(如圖 4)，未來將循此模式固定進行，確保蓄水範圍有效庫容。

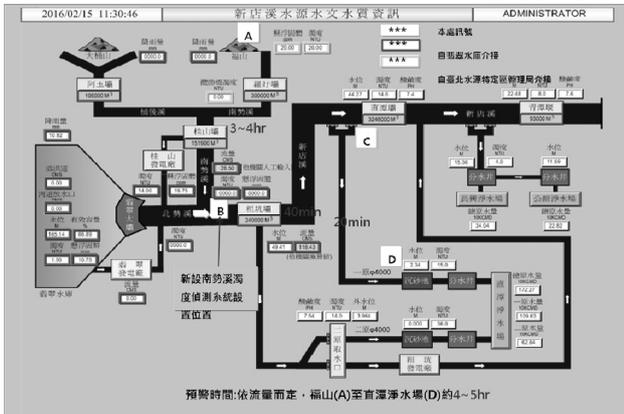
圖 5 既有原水預警監測系統

- (1)
 - A.為確保迅速、有效掌握新店溪上游濁度變化，爭取淨水場面臨高濁度時有充分應變時間，及南勢溪重要水質資料颱風期間不中斷，除既有原水預警監測系統(如圖 5)外，經由翡翠水庫管理局協助，2016 年 3

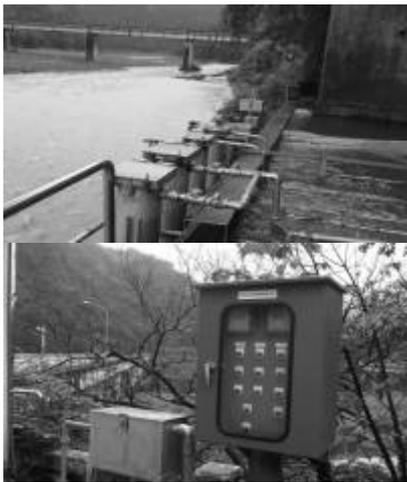
圖 6 濁度懸浮固體偵測器及水質電腦監測系統

月 25 日再於南、北勢溪會流處，即翡翠一號橋頭下方裝設完成南勢溪濁度偵測系統(如圖 6)，即時掌握原水濁度變化。

- B. 預估可增加下游淨水場約 1 小時之應變時間。
- C. 直潭場可提前掌握原水濁度變化趨勢，立即透過杯瓶試驗結果掌握原水水質特性，提高淨水場應變處理能力。
- (2) 目前雖已建立原水預警機制，整合新店河流域上游包括台電公司阿玉壩、羅好壩、桂山壩、粗坑壩、粗坑發電廠，翡翠水庫及翡翠發電廠，以及北水處直潭壩、二原

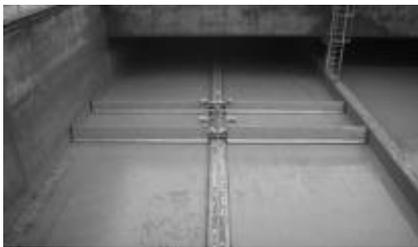
圖 7 沉澱池設置刮泥機自動刮除淤泥

B.可提高處理容量約 100 萬 CMD 之沉澱效能，有利於高濁度原水處理負荷(預計 2016 年 7 月完成 1 座，年底再完成另 1 座)。

C.為紓解其他沉澱池淤泥負荷，汰換直潭淤泥處理場 2 部脫水機，可提升處理量約每日 120 噸乾淤泥(預計 2016 年底完成)。

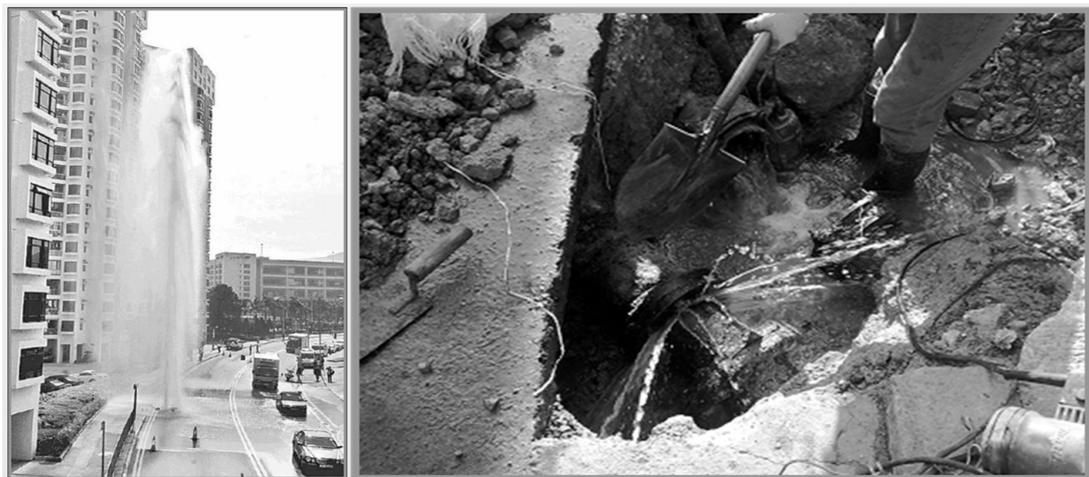
低的地方管網水壓太高，某些地方的水壓甚至高達 40~50 米。管線老化後經不起水壓的尖離峰變化，而經常發生洩漏，甚至突發爆管，如圖 29 所示。不僅流失珍貴的水資源，更使得繁忙的交通中斷。但水管滲漏率於 2003 年高達 25.8%，管網系統老化問題嚴重，迫使香港水務署必須提出管網整體改善計畫。

圖 29 香港高水壓引致管線爆管與滲漏

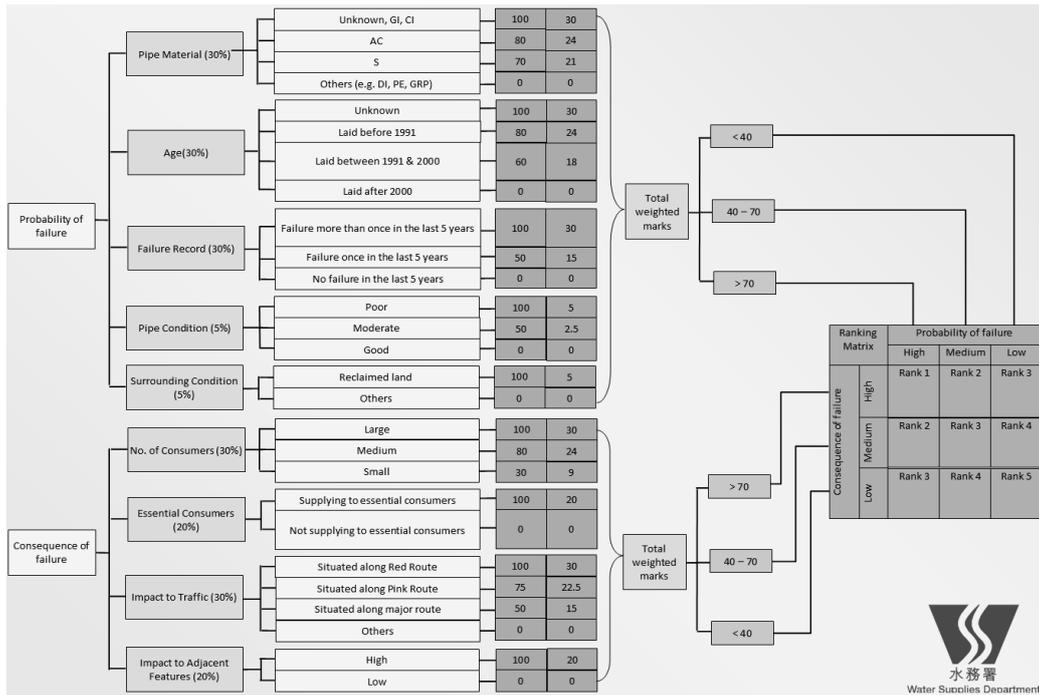
圖 31 香港「R&R」計劃中優先施作管線的挑選法則

由於全港管線龐雜，為期 15 年的 R&R 計劃仍然無法全面更換所有的管道，僅能施作 36% 的管線，因此香港水務署提出一個更換的挑選評分法則，詳圖 31 所示，基於風險管控精神，以「爆管之機率」、「破管影響性」兩大項目展開，分別對配水管線評分。其中爆管之機率考量管材、管齡、破管次

數、管線現況、環境狀況。破管影響性則考慮周邊用戶數、重要用戶數、交通影響、對鄰近管線衝擊。這些數據由 GIS 擷取後進行評分，最後匯入風險矩陣，九宮格內分為 5 個風險等級，水務署再由評分列為最高風險的管線優先汰換或修復。

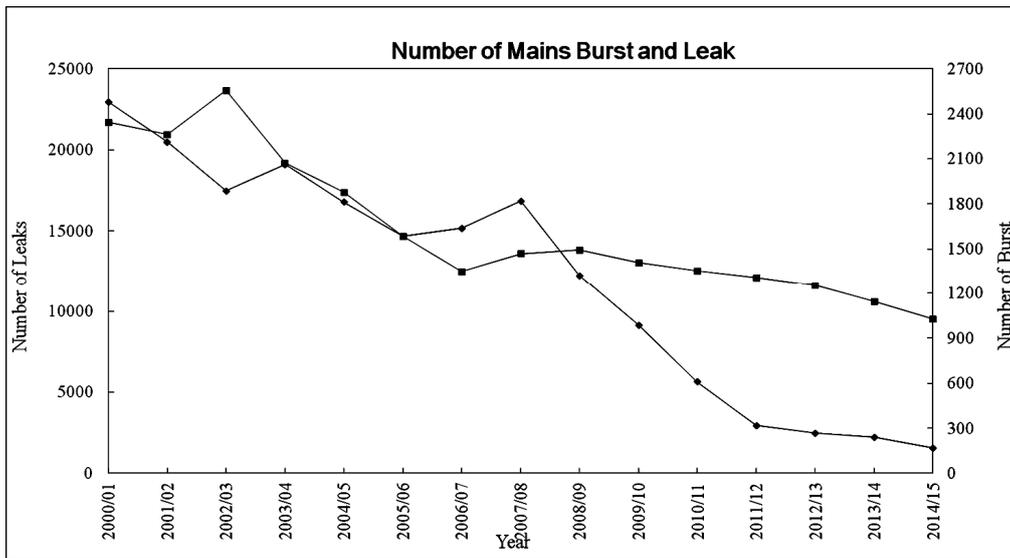
圖 32 香港「R&R」執行 15 年來爆管與修漏逐年遞減

弱點分析，屬於間接方式，即以相對風險評判管線體質，不由實際漏水狀況進行挑選，有可能風險高但實際漏水量不高。而臺北選擇售水率低於 50% 的小區優先汰換之規則，則屬於直接方式，係針對管線真實漏水嚴重程度進行挑選，可實際計算汰換前後的漏水量降低數據，而且臺北於小區內採用全面汰換方式，包含配水管與給水管等大小管線，只要小區漏水超過一半，就全面更新，因此漏控效果十分顯著。經過 15 年的 R&R 汰換與修復，香港的爆管與滲漏修理件數明顯下滑，詳圖 32，尤其是配水幹線的爆管次數，由每年 2600 件大幅降至 169 件，最為顯著。但小管線的滲漏修理件數，雖由每年的 2 萬 2 千件下降至 1 萬件，但仍居高不下。可能的原因在於香港的風險判定挑選法係針對輸配水管線為主，卻遺漏了用戶給水管的部分，所以給水管僅能在配水管更換時順帶施作，屬於被動更新所致。

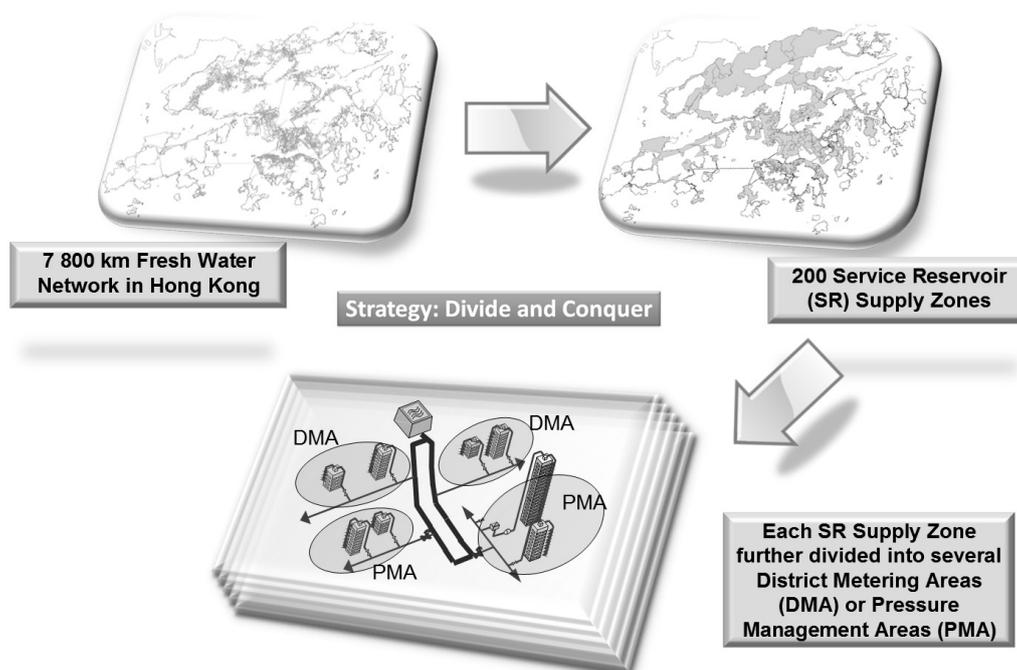
過高，由於全港屬於多山丘的地形，甚難將整體水壓均勻化。有鑑於此，香港水務署針對管網的特性與拓撲，搭配轄區 200 多個配水池進行小區劃設，詳圖 33，小區劃設完成後，坐落於地勢較低的小區，由於水壓較高，於是額外在進水點安裝減壓閥，以控制進水壓力，降低區域水壓，減少滲漏量，這類的小區便稱為壓力控區 PMA。至 2015 年中，香港已經劃設了 750 個小區，預計全部劃設完畢後全部小區數量可達 2000 個以上。

圖 33 香港按管網拓撲、配水池與高程劃設 DMA 與 PMA

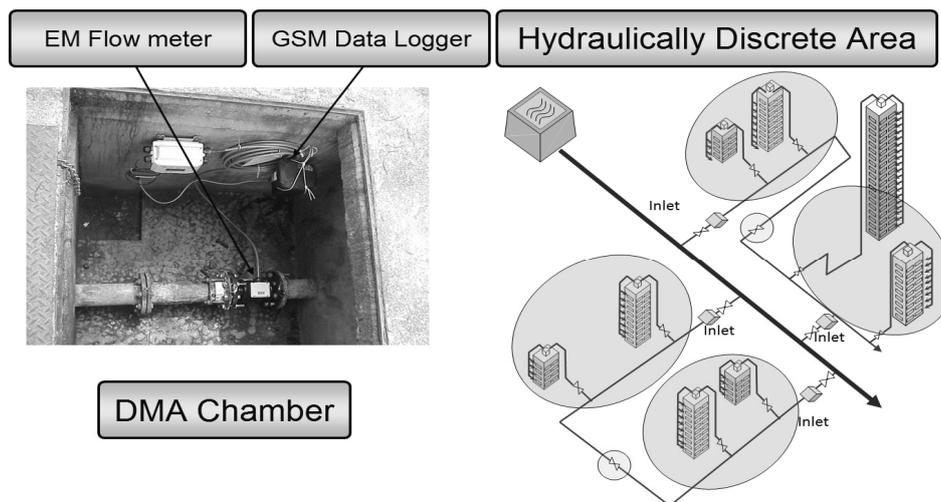
圖 34 香港 DMA 劃設、進水點窰井、流量計設置情況

香港的 DMA/PMA 進水點皆設有窰井，所設置的流量計均採用電磁式流量計，並使用 GSM 方式回傳訊號，每個小區原則上以一個進水點為主，與其他小區的相通管平時制水閥常閉，如遇到緊急狀況，如爆管、水壓供應不良時才開啟，做為備援進水點之用，詳圖 34 所示。相較於臺北住宅區建物以低樓層式公寓為主，香港住宅建物樓層極高，用戶數很多，所劃設之 DMA 單一進水流量必須能夠供應所需，因此小區的面積比臺北小，區內管線長度也比較短。

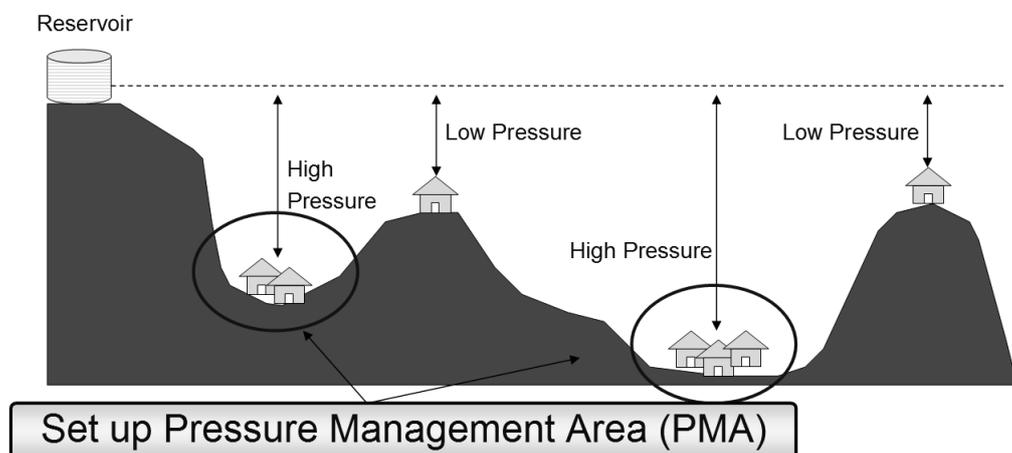
圖 35 香港於地勢之相對低點設置 PMA

高程決定劃設的邊界，詳圖 35，原則上以高程之相對低點設置 PMA，其進水點減壓閥的出壓設定值必須因地制宜，按照當地地勢與住戶用水量隨機調整。因此香港設置 PMA 並無絕對的嚴格設定法則，但有四個原則宗旨，包含(1)降低超額水壓、(2)維持管網水壓穩定、(3)減少管線漏水、(4)延長管線壽命。只要能夠同時滿足四個原則就是令人滿意的 PMA。

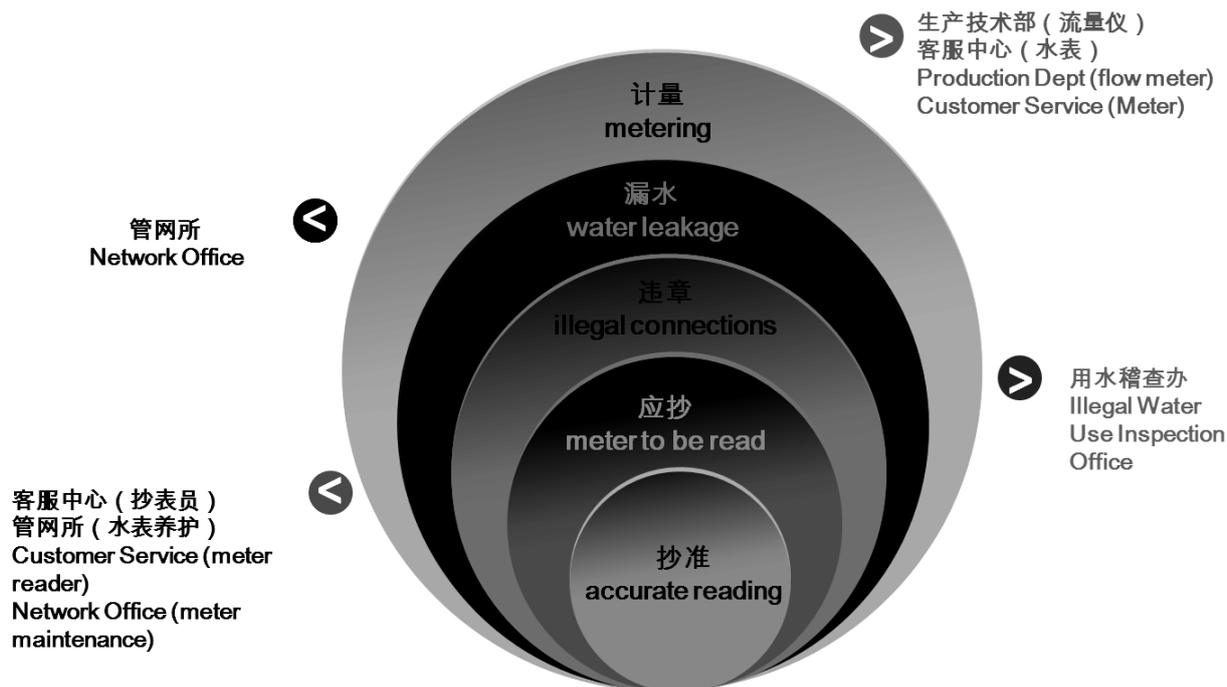
圖 40 上海浦東威立雅產銷差控制策略

然而浦東的 NRW% (產銷差率) 卻相當高，以 2014 年的數據顯示，浦東威立雅全年配水量為 5.411 億噸，不含人工額外計帳的售水量僅有 3.547 億噸，代表 NRW 為 1.864 億噸，NRW% 高達 34.45%，即便將人工額外計帳的水量 (目前未知) 也納入售水量，調整後的 NRW% 可能也不低於 30%，顯然管網滲漏與帳面損失十分嚴重。因此，由浦東威立雅提出產銷差的控制策略，詳圖 40，如同洋蔥層層剝皮後，剩下的內核心即為實際抄見售水量。威立雅認為導致水量損失的成份，除了管網漏水之外，還有違章竊水、應抄未得 (水表誤差、計帳錯誤) 這兩個重要項目。三個成份必須以不同的措施加以控制才能減少浦東的產銷差。

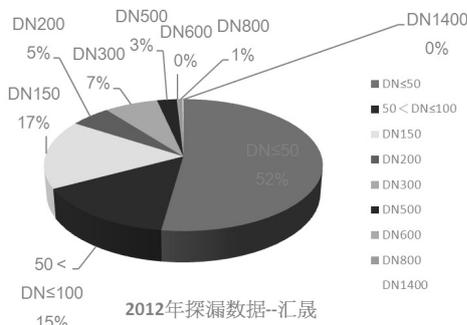
威立雅主要的漏損控制為進行主動漏水檢測與修復，並將探漏作業委外辦理，根據 2012 年的暗漏檢測成果，詳圖 42 所示，總共測出有效漏水點 808 處，高達 52% 屬於口徑小於 50mm 的用戶給水管破漏，隨口徑加大，探漏點逐漸遞減，金屬材質腐蝕案件比例甚高，佔全部探漏點的 68%。與臺北小口徑給水管漏水比重高達 95%、塑膠管漏水佔 82%，雙方管線漏水樣態稍微有些不同。

圖 42 上海浦東威立雅 2012 年修漏統計數據

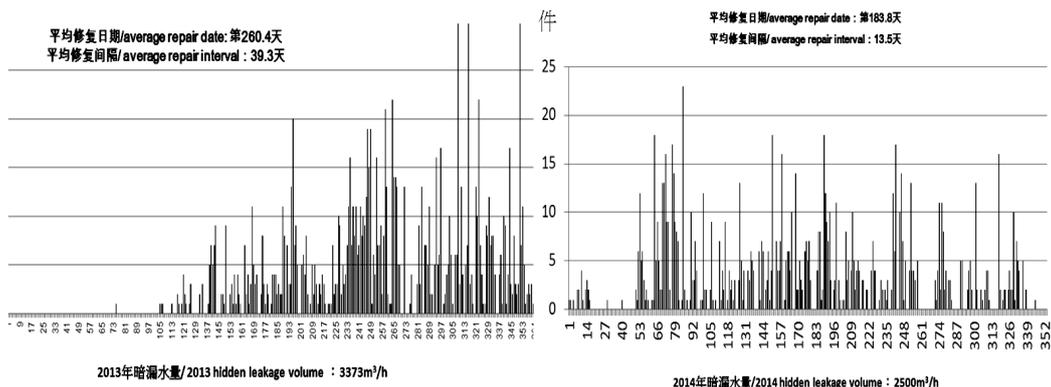
圖 45 上海浦東威立雅於 2014 年（右圖）提升修漏效率

部修妥，但漏水是 24 小時不停歇的，這 4 個月的時間將額外損失更多水量，因此。到了 2014 年起，威立雅便由年初啟動漏水修理作業，填平修漏空窗期，以減少水量損失。經兩年的比較分析，詳圖 45，2013 年因有修漏空窗期，漏水由發現至修復的時間，即平均修復日期為 264.4 天，而平均修復間隔為 39.3 天。2014 年則因填平空窗期，平均修復日期減少到 183.8 天，平均修復間隔亦壓縮至 13.5 天。這樣的效率提升直接反映在暗漏水量上，2013 年平均暗漏水量為每小時 3373 噸，2014 年則減少至 2500 噸。兩者差距 873
