WATER SUPPLY QUARTERLY

Volume 43 NO.1 MAY 2024

中華民國自來水協會會刊

本期專題：工程技術

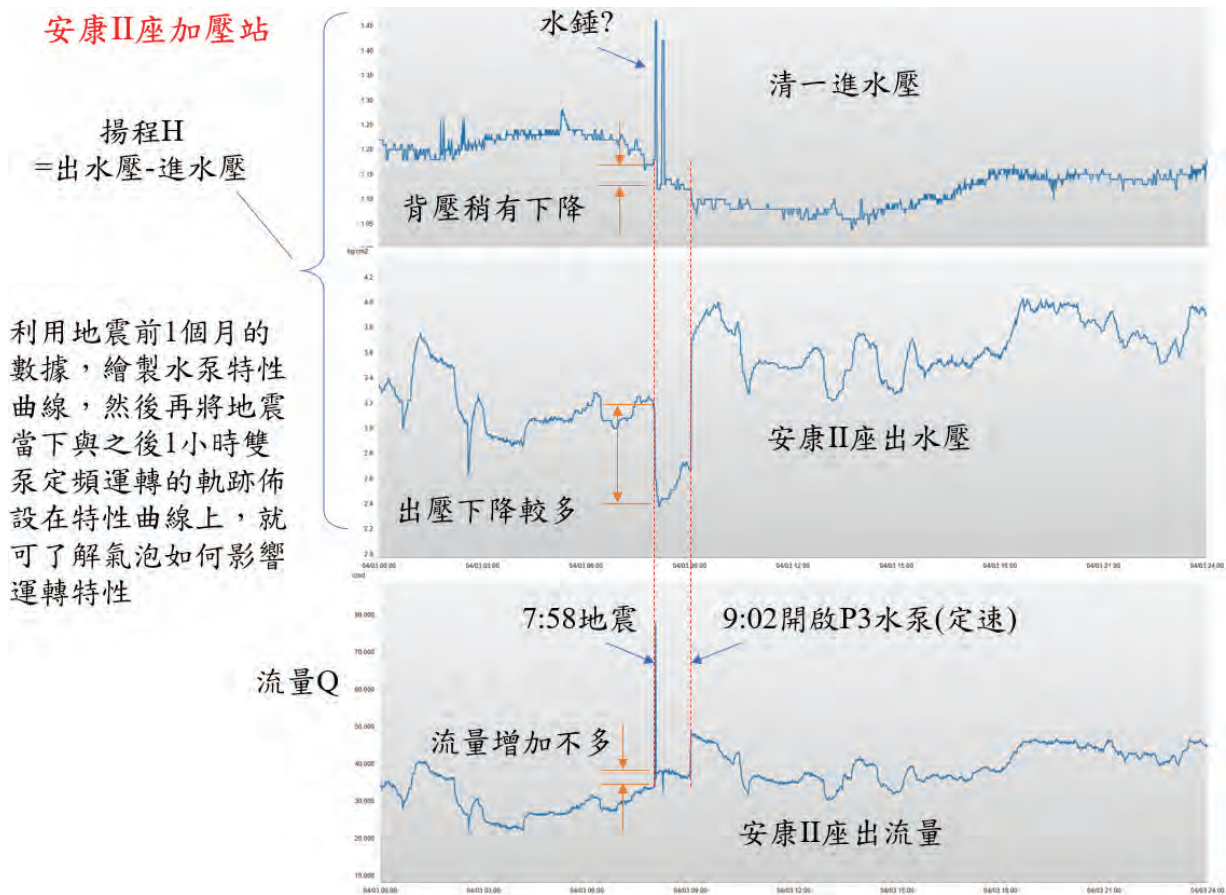
圖 4 安康 II 座加壓站 0403 地震前後的進水壓、出水壓、出流量訊號

詳圖 3 所示，安康 II 座加壓站為管中加壓型態，無水池抽蓄，在 0403 地震當下有 2 台水泵正以定頻 60Hz 運轉，水流以圖 3 紅色箭頭標示，因為屬於管中加壓，故水泵的揚程 $H=出壓-進壓$ ，這兩個進出壓力訊號詳圖 4，進壓僅些微受地震影響，微幅下跌，但出壓則因地震有著明顯降幅，兩台水泵並聯總出水流量則在震後有明顯增加，但算不是暴增。比較可惜的是震後並未以 2 台水泵並聯直到異常回復，而是於 9:02 左右就另外啟動第 3 台水泵，破壞了回復的曲線。

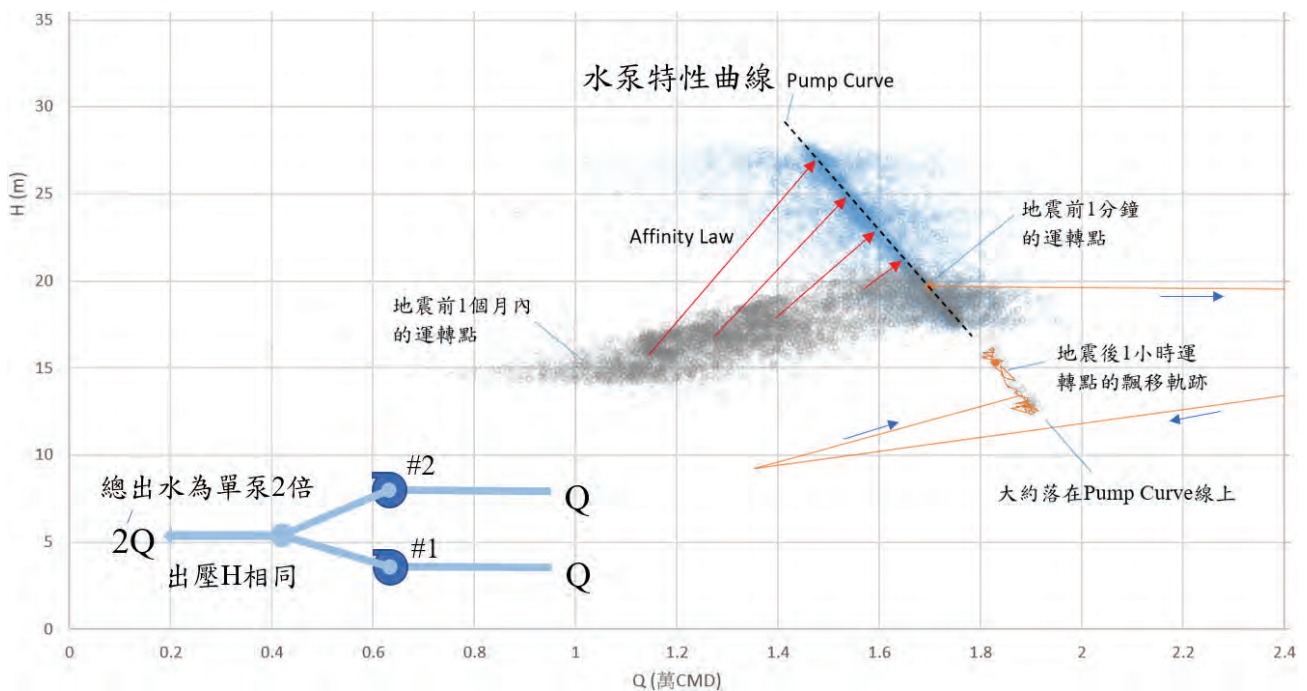
圖 5 以 Affinity law 計算安康 II 座水泵曲線，佈設地震後運轉點約落在水泵曲線右下延伸段

接著利用相似律(Affinity law)將水泵特性曲線(pump curve)上的每一個點(Q', H')計算出來，公式為 $Q'=(60/f)*Q$, $H'=(60/f)^2*H$ ，其中 f 為運轉頻率，由圖 5，很清楚看到地震當下水泵運轉點快速跳動，然後落在水泵曲線的右下延伸段，慢慢隨著時間沿水泵曲線回復，由於儀表的誤差，所計算之水泵特性曲線兩側略有殘影，不過點雲密集之處仍可明確辨識出水泵特性曲線的位置。詳圖 6，本張圖則將運轉點以變頻器的頻率色階呈現繪製，顯示震前 1 個月，變頻操作介於 42~60Hz 之間。

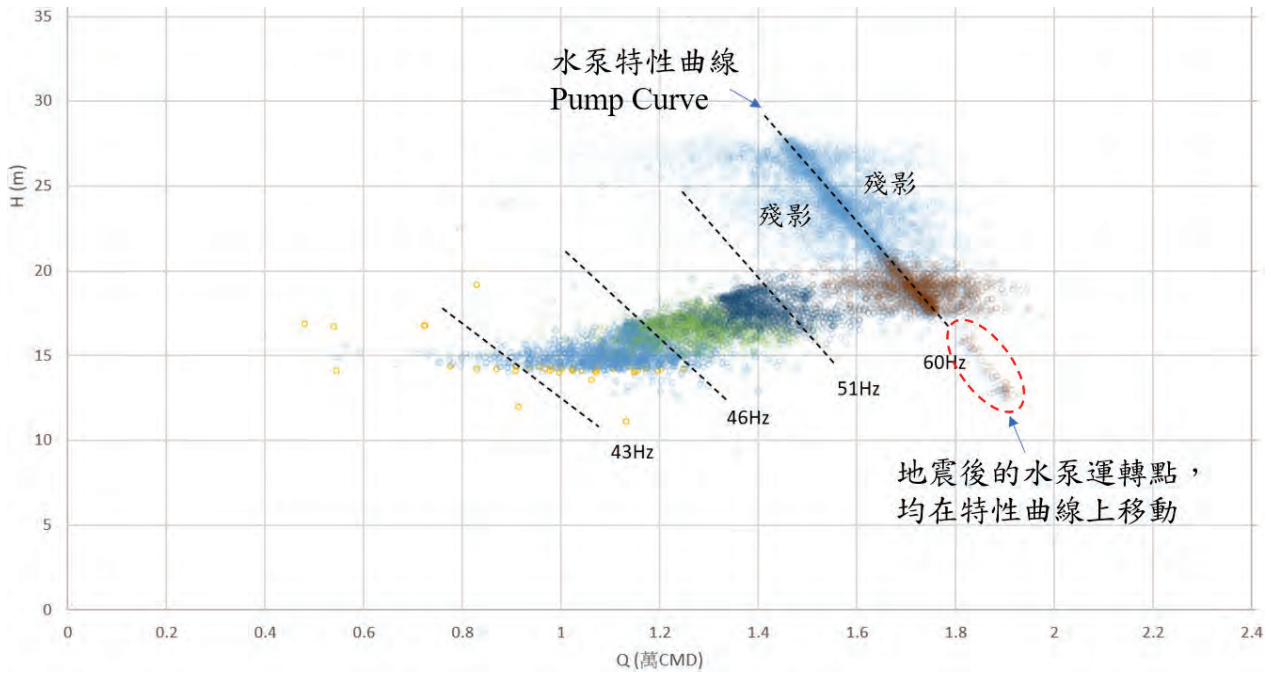
圖 6 以頻率色階圖繪製安康 II 座震前 1 個月的水泵運轉點，並佈設震後 1 小時運轉點

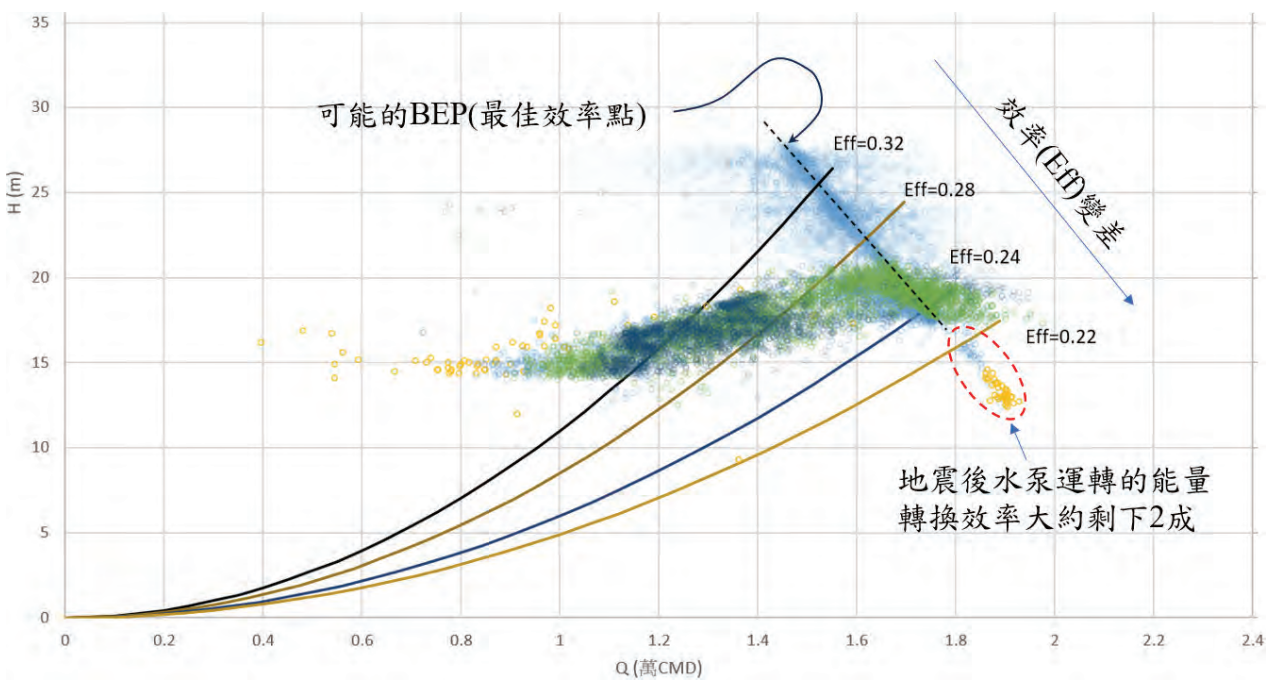
圖 7 以效率色階繪製安康 II 座震前 1 個月的水泵運轉點，並佈設震後 1 小時運轉點

中效率 $Eff = \text{水馬力} / \text{電功率}$ ，又水馬力 $= \rho * g * H * Q$ ， $\rho = 1000$ ， $g = 9.81$ ，特別留意 H 的單位為米(m)，Q 的單位為 CMS，計算所得水馬力單位為瓦特(W)。透過效率色階圖，可繪製多條通過原點的二次拋物線，稱為等

效率線(Iso-efficiency curves)，整體而言，安康 II 座的水泵效率約 0.22~0.33，效率欠佳，最佳效率點(BEP)並未落在運轉點上，很明顯是所謂的「大馬拉小車」，匹配不良的問題所致。

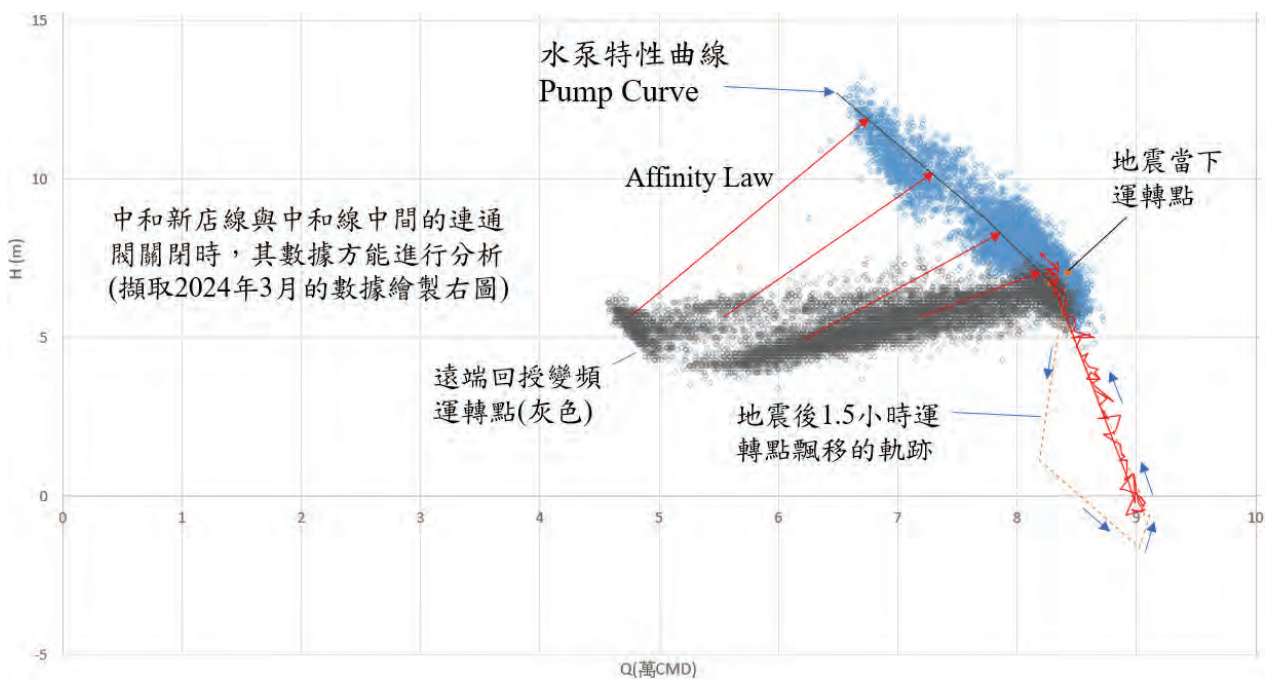
圖 10 以 Affinity law 計算中和新店線水泵曲線，震後運轉點大約落在水泵曲線右下延伸段

頻率，由圖 10，地震當下水泵運轉點快速跳動，然後落在水泵曲線的右下延伸段，慢慢隨著時間沿水泵曲線恢復正常，因儀表誤差，計算之水泵特性曲線兩側殘影很明顯，不過仍可大致辨識出水泵特性曲線。詳圖 11，本張圖將運轉點以變頻器的頻率色階呈現繪製，顯示震前 1 個月，變頻操作介於 42~60Hz 之間。

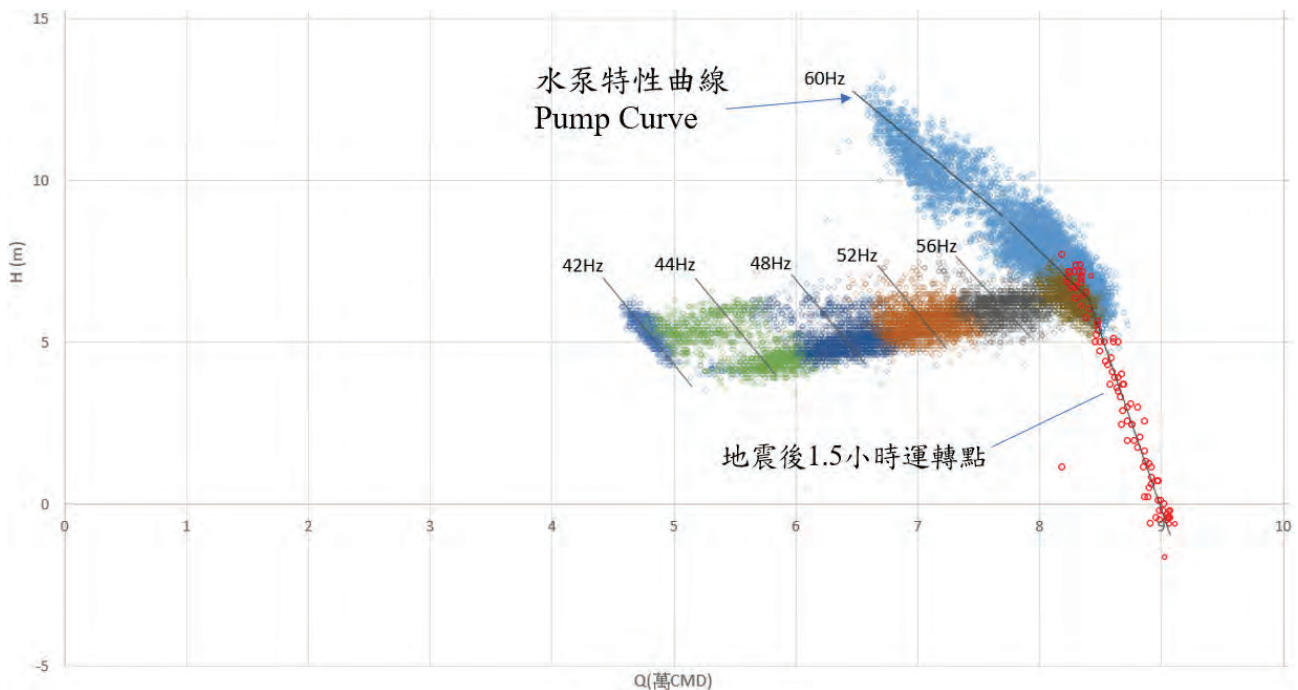
圖 11 以頻率色階圖繪製中和新店線震前 1 個月的水泵運轉點，並佈設震後 1.5 小時運轉點

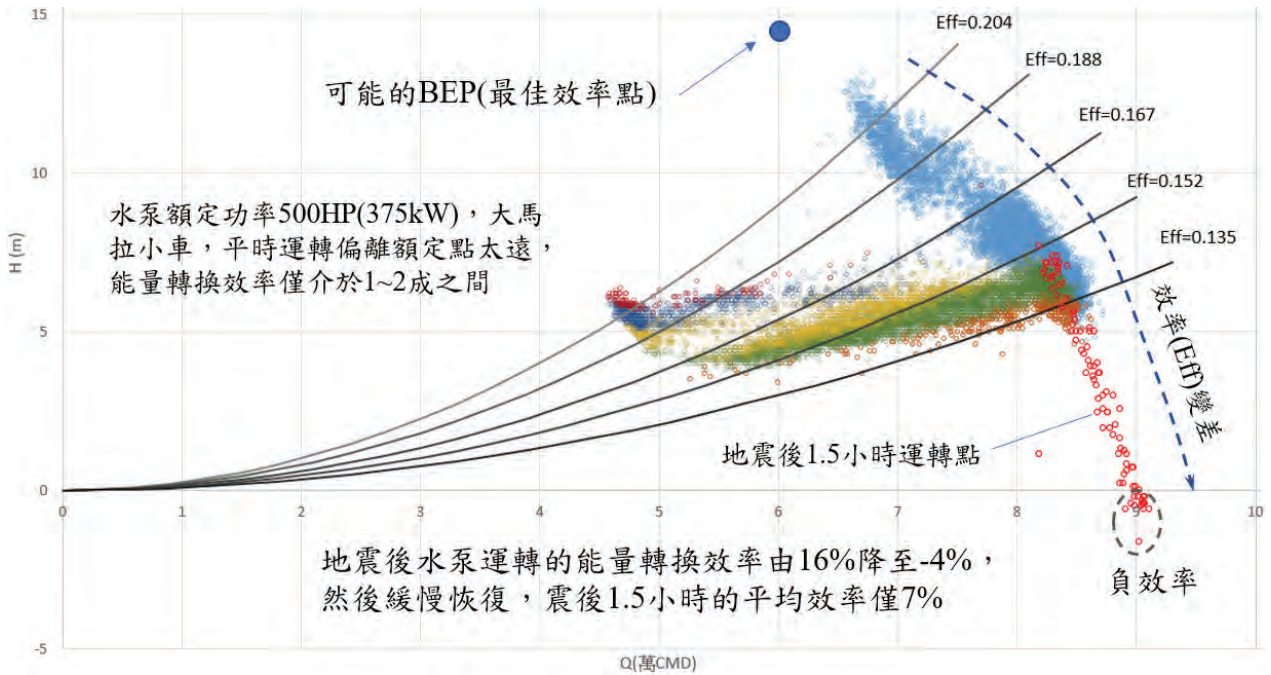
圖 12 以效率色階繪製中和新店線震前 1 個月的水泵運轉點，並佈設震後 1.5 小時運轉點

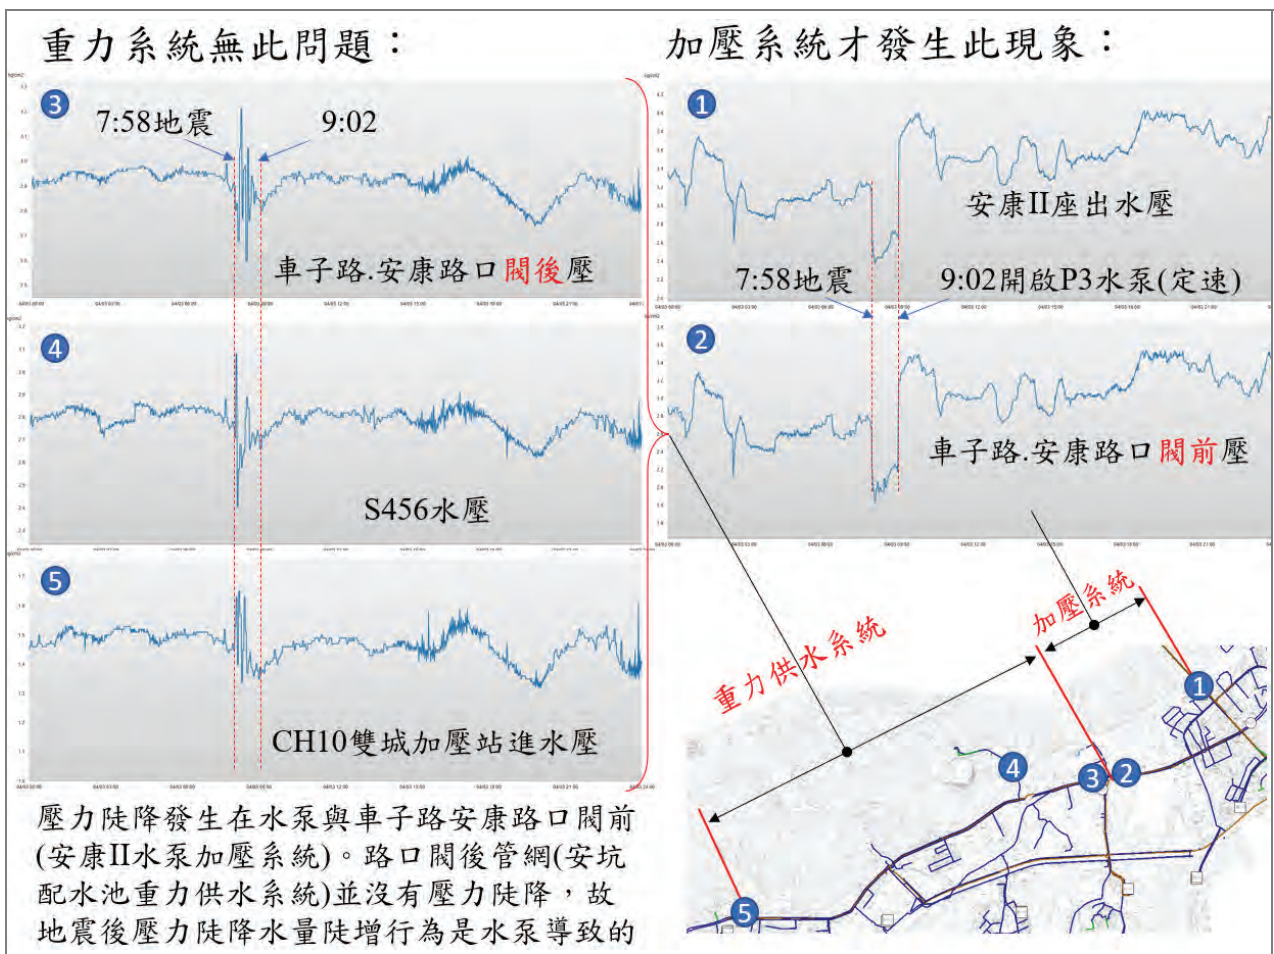
圖 13 與安康 II 座供水系統相隔一個控制閘的安坑配水池重力系統，並無壓力下降的問題

透過安康 II 座對管網直接加壓，也有一區是利用安坑配水池重力流供水的「重力系統」，詳圖 13，兩區彼此緊鄰，以一個控制閥隔離，結果 0403 地震前後的水壓訊號表明，高壓重力系統不會有壓力陡降然後逐漸恢復的情況，反而是受振有著來回跳動的壓力擺盪，與安康 II 的態樣(Pattern)大相逕庭，這個證據很關鍵，直接證明了水泵本身就是問題的根源。

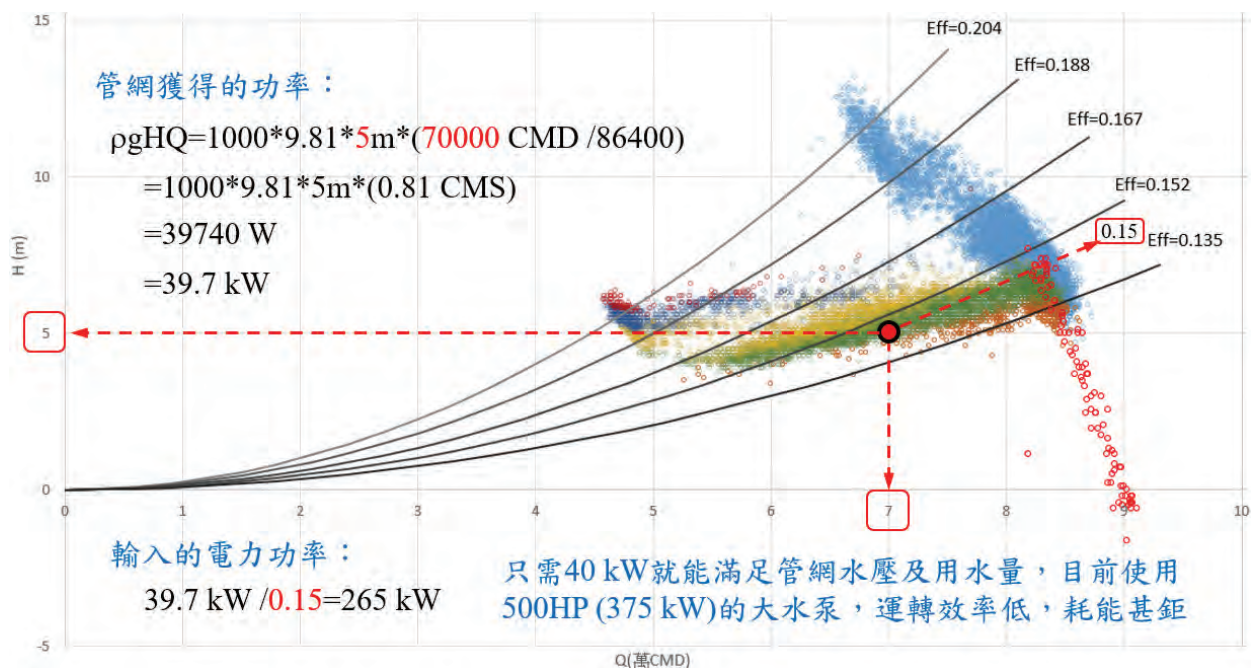
圖 14 中和新店線水泵「大馬拉小車」，輸入 265kW 電力，僅轉換 40kW 能量為水壓

臺北發生 4 級以上地震，即便沒有爆管，也可能因為水泵本身產生氣泡，運轉點往效率低的位置移動而產生「出壓陡降、流量突增」現象。經 0403 地震實測數據驗證此理論的正確性，同時也發現水泵匹配不良，運轉效率極為低落，地震後出現負效率情況。

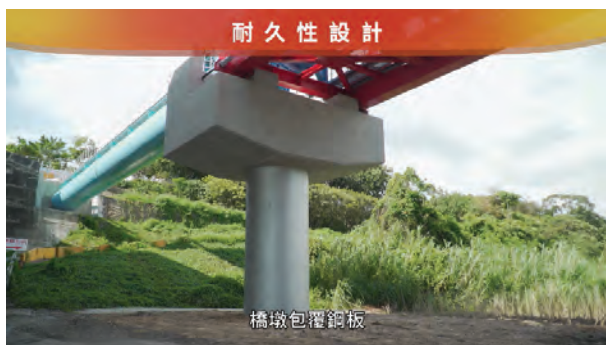
圖 8 橋墩包覆鋼板

1. 水管橋表面採氟素樹脂塗料具優良耐久性與耐候性，耐用性達 15 年，遠高於常用塗裝之 5 年，減少營運期間重新塗裝次數。
2. 為增加橋墩抵抗洪水衝擊能力並延緩墩柱混凝土劣化，橋墩包覆鋼板，非後包式設計，耐久性高（圖 8）。

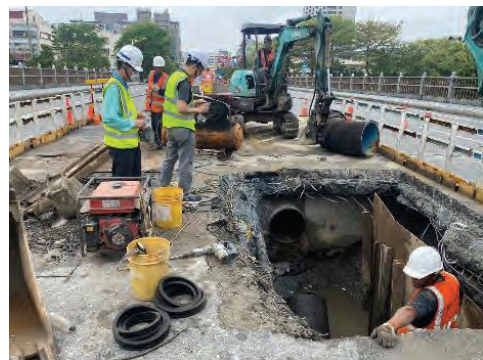
圖 10 ϕ 600DI 過橋管脫接施工

經巡檢發現中正橋兩端均有接頭漏水，南側蝶閥前接頭脫接漏水、北側橋台下大量水漏出，均於 4 月 5 日開挖修復，北側(圖 10)確認係中正橋震損致 ϕ 600DI 管線接頭脫接(圖 11)漏水，惟其水於並未上冒。

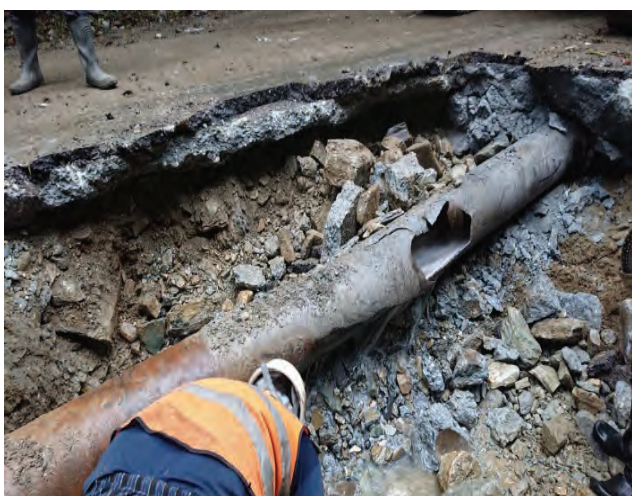
圖 13 富世原水管第一處漏水點遭落石砸損毀的 $\phi 300$ -DIP，由於管線埋設於溪流側且為堅硬的岩盤結構，路權單位要求，管線應淺埋距路面約 40 公分。

4 月 6 日台 8 線道路中斷搶通後，因尚有餘震不斷的零星落石，故僅開放需求之工程單位通行，當日上午在總處進駐人員率領區處、花蓮給水廠並會同修漏工班進入台 8 線內，沿路巡檢發現兩處漏水，惟對其中 1 件漏水點尚有疑慮，當日下午再調派 2 組檢漏班進入現場確認開挖(圖 13、14)，修復後 19:42 原水進入富世淨水場，恢復高區供水，至此九區處僅餘的停水戶歸零，完成今日午夜全面恢復供水的承諾目標。

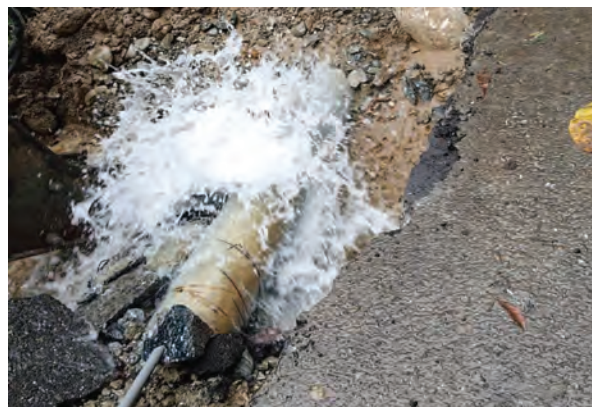
圖 14 富世原水管第二處漏水點 $\phi 300$ -PVC (距下游禪光寺牌樓 43m、距上游第一處漏水點 72m)

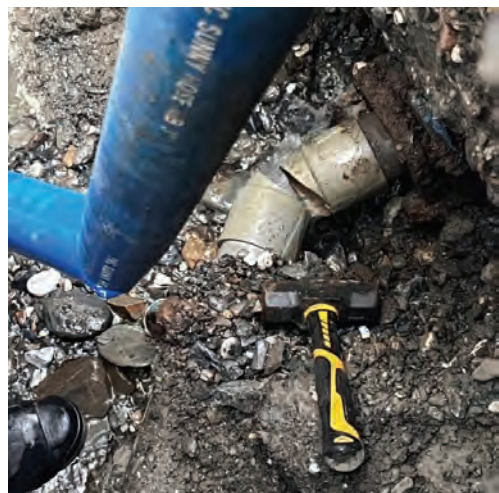
圖 18 僱請當地挖土機開挖，由九區玉里所員工，自行修復和平 $\phi 80$ PVC 肘管大漏水

於當日下午 5 時，修復 $\phi 80$ PVC 肘管折斷大漏水(圖 18)，惟經由供水監測平台的和平系統瞬間流量分線圖(圖 19)，修前 4320CMD 降至修後 1670，並未回復至正常約 700CMD 的供水量，在餘震不斷下，遂由仍在當地的檢漏班持續檢出漏水，並經分段計量，確認隸屬公路局中仁隧道北口機房 $\phi 75$ 用戶表的內線用水量(含消防用)，由 3 月平均 77CMD 突增至約 840CMD，經告知並微開啟適足用水量，供水量始降至約 780CMD(圖 19)，顯見大震後數日的內線漏水量，足以影響對漏水趨勢的判斷。

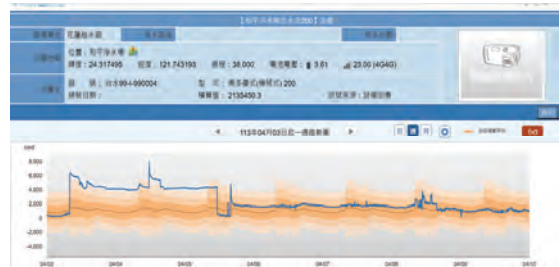
圖 19 和平系統週瞬間流量分線圖，查係公路局中仁隧道北口機房 $\phi 75$ 用戶表的內線大漏水(含消防用)，由 3 月份平均 77CMD 驟增至約 840CMD，顯見大震後的內線漏水量，足以影響對漏水趨勢的判斷。

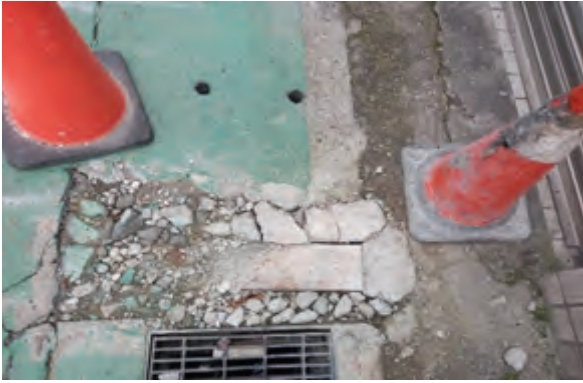
圖 1 蓋版無法完整施工致表面混凝土龜裂

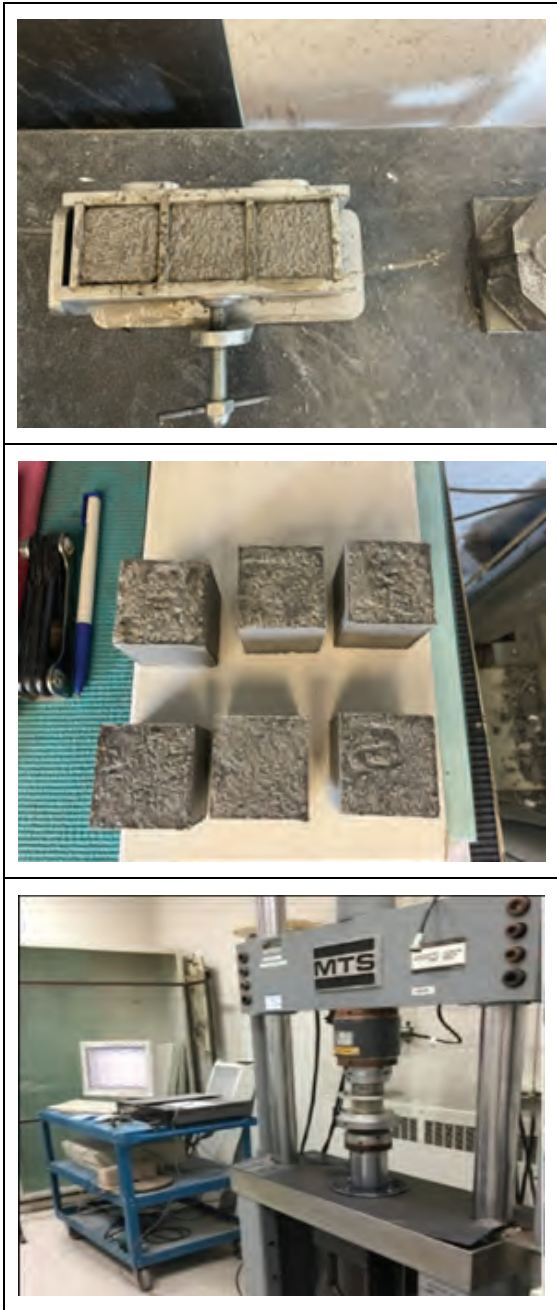
圖 7 水泥砂漿試體抗壓強度試驗

強度發展特性：委託 TAF 試驗室進行立方體試體抗壓強度試驗（圖 7），測試結果證明「乾拌無收縮水泥砂漿」28 天齡期抗壓強度均可達到施工規定強度 280 kg/cm^2 以上；另 7 天抗壓強度達設計強度三分之二以上，具早期強度發展特性，可減少養護時間，儘早開放通行，降低民怨。

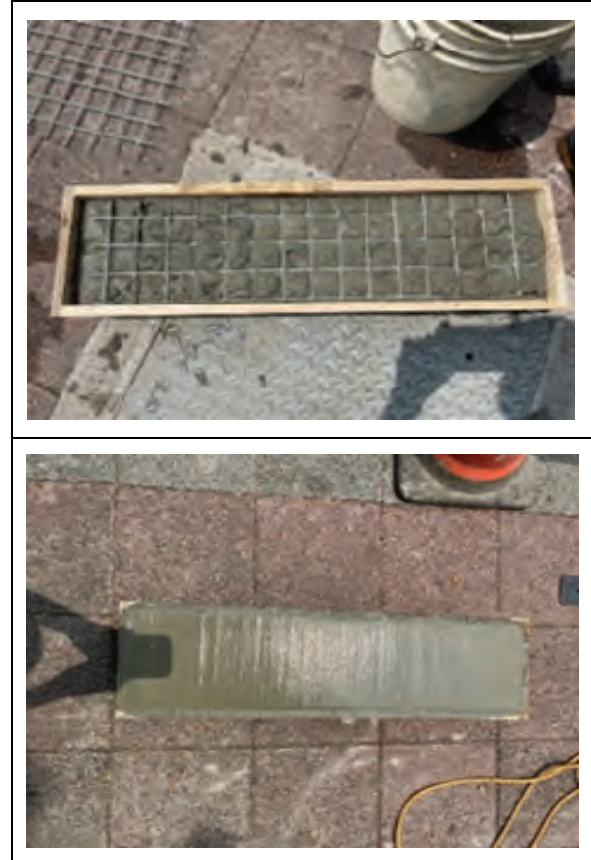
圖 8 拱型護板整體試體製作

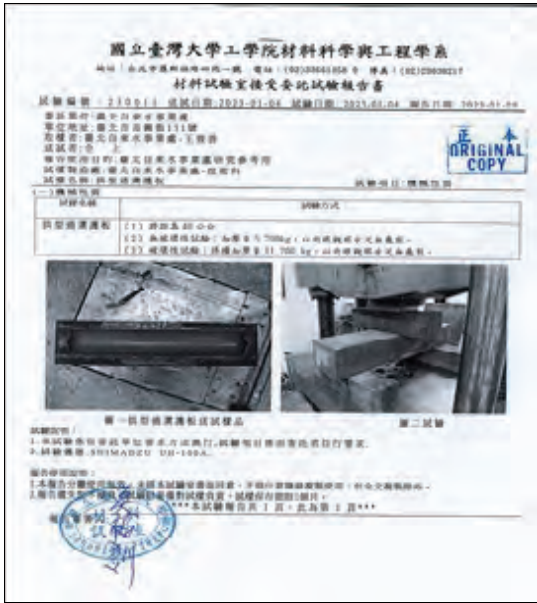
圖 9 拱型護板整體載重試驗報告

- 3.以市售乾拌無收縮水泥砂漿包取代場拌混凝土：加入固定比例用水量拌合，可達到滿足工作及強度要求之水灰比，取代施工廠商自行拌合之混凝土，採用易於取得之無收縮水泥砂漿，強度可達 420 kg/cm^2 ，有效避免人為施工品質的不確定性。
- 4.以點焊鋼線網代替人工綁紮鋼筋，將原現場綁紮之 13mm 鋼筋調整為 4mm 鋼線網，增加保護層厚度，縮短鋼線網間距至 5 公分，砂漿與鋼線網間可有效發展握裹強度。
- 5.製作新型拱型護板試體（圖 8），驗證新工法整體強度，參考市府「預鑄溝蓋版彎曲試驗」之試驗標準，於國立台灣大學工學院材料試驗室進行載重試驗結果無明顯裂縫，通過載重試驗（圖 9）。

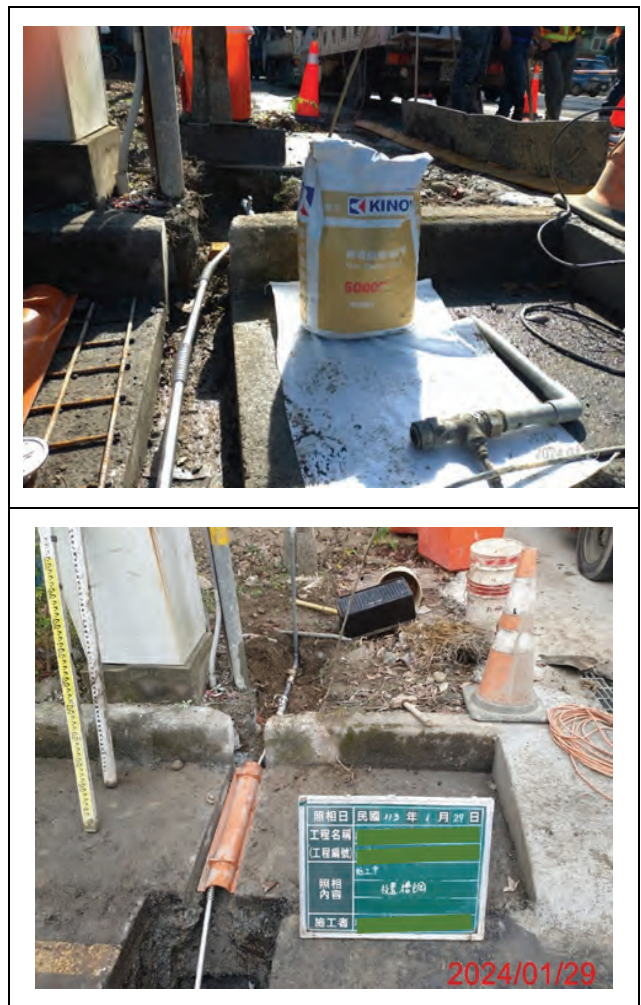
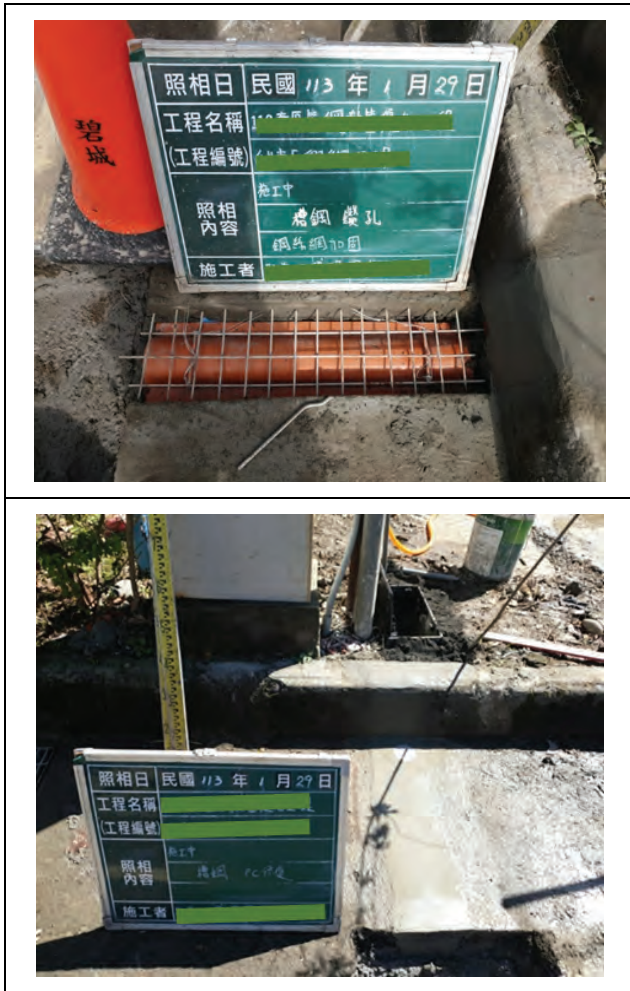
圖 12 施工流程示範

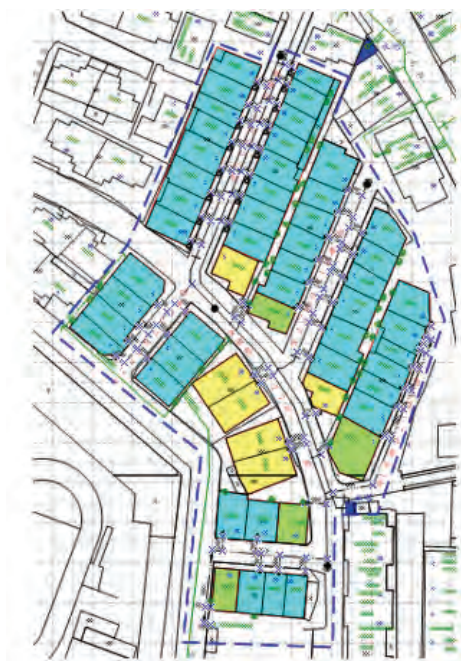
社區原供水系統由下水池抽水機經揚水管(φ75mmPVC)送至水塔，再由下水管(φ100mm及φ75mmPVC)供至用戶。

新設揚水管及下水管φ100mmDIP 370公尺，更新用戶給水管為不鏽鋼(SSP)370公尺。

圖 9 仙岩山莊管線規劃

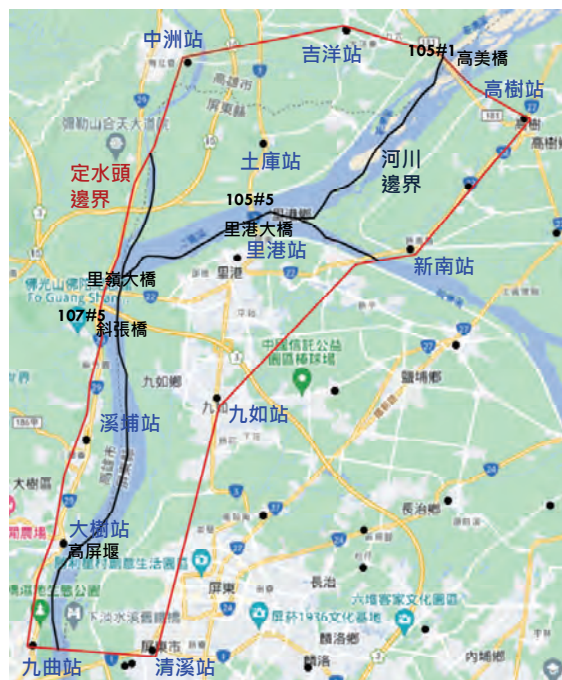
圖 1 各控制點位置與數值模擬邊界

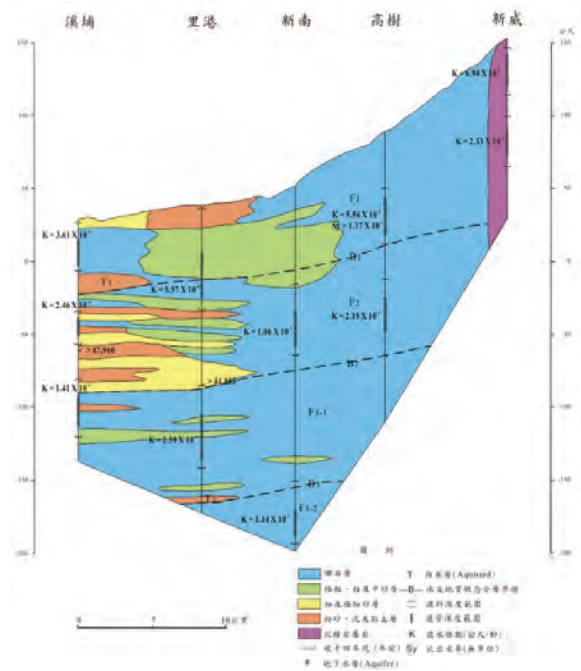
圖 10 屏東平原高樹—里港—溪埔地質剖面圖

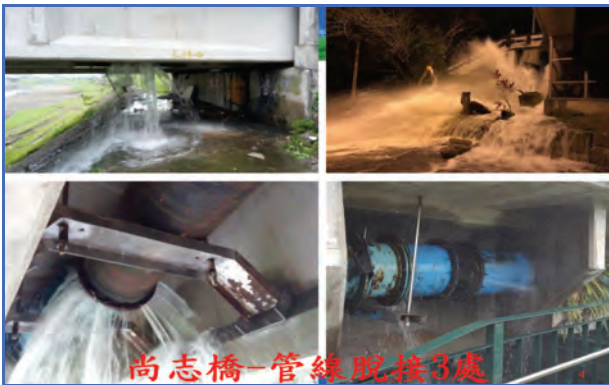
圖 1 花蓮 0206 災情—管線脫接

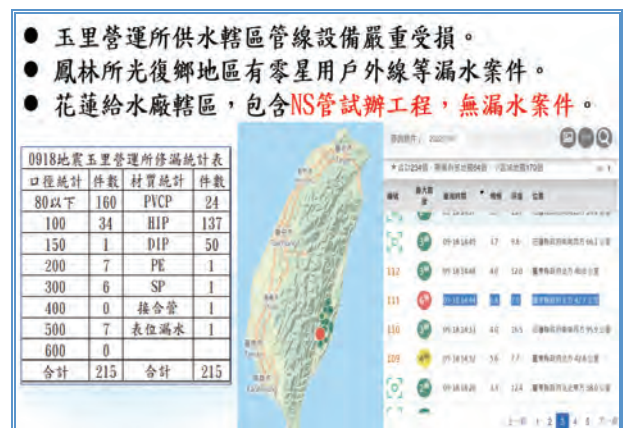
圖 10 0918 玉里地震 NS 耐震管試辦工程，查無漏水案件

九區處所轄玉里營運所供水轄區管線設備嚴重受損（詳圖 10）；鳳林所光復鄉地區僅有零星用戶外線等漏水案件；惟花蓮給水廠轄區，包含 NS 耐震管試辦工程，查無漏水案件，雖不在震央中心範圍，惟仍具成效，並將持續觀察驗證。

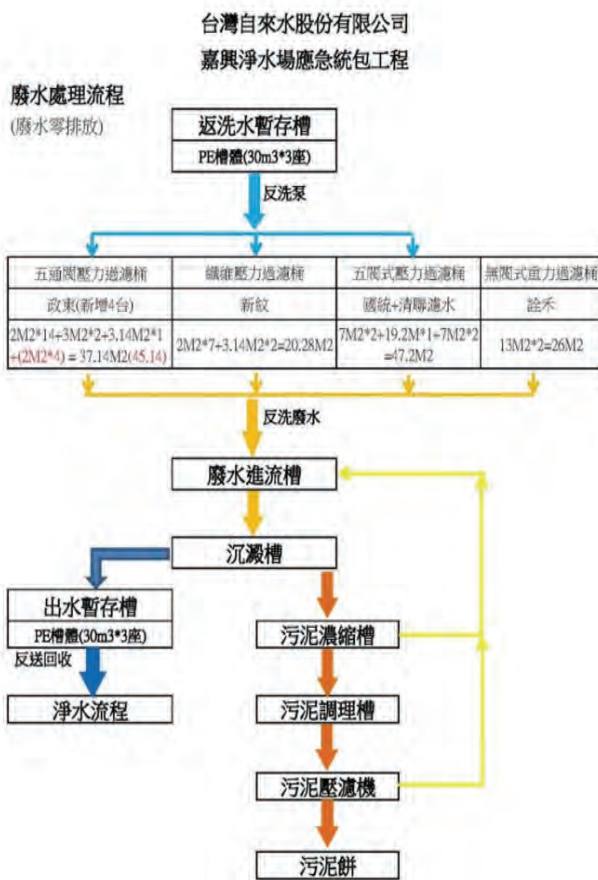
圖 2 嘉興應急場廢水處理流程

套裝式廢水沉澱槽相關基本參數與規格如表一，設計進流 1882 CMD；設計表面負荷率 36 m³/m²-D；水力停留時間 3.76 hr，廢水系統設備功能計算如附。
