中華民國自來水協會107年度研究計畫

自來水配水管材選用策略之研究

— 以北水處供水管網為例

研究單位：中華民國自來水協會管理研究委員會

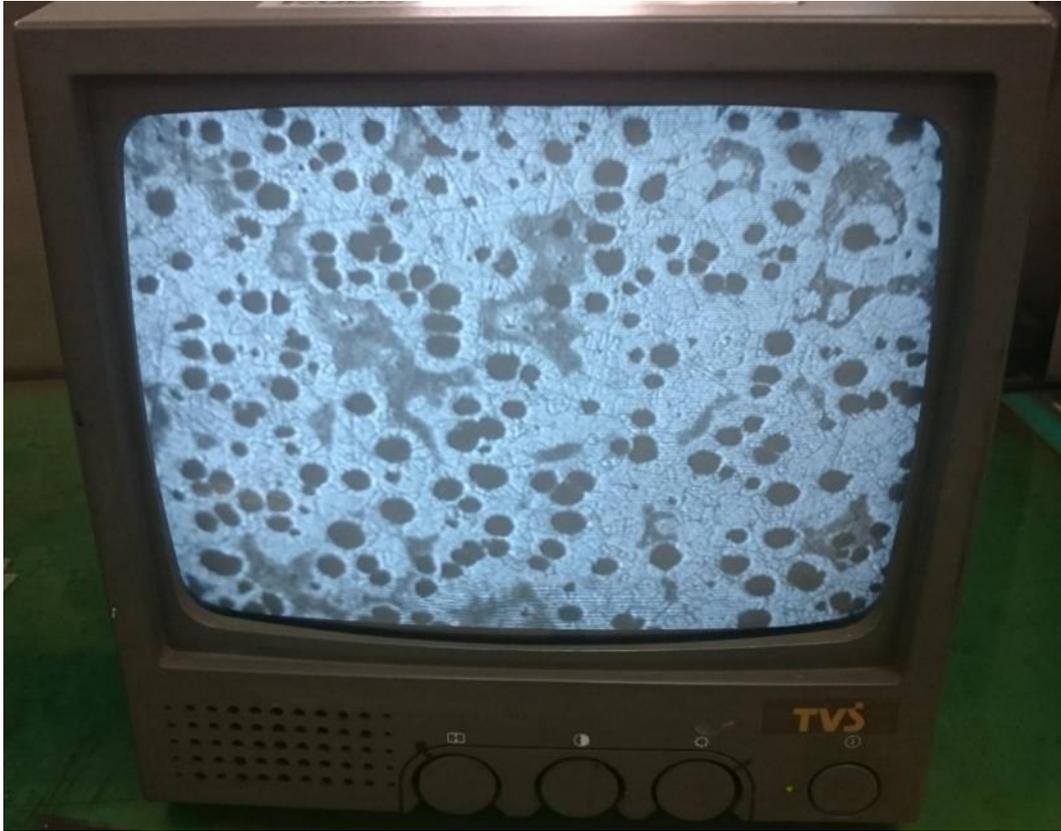
圖2-12 國內某鑄造廠的球墨鑄鐵金相照片

國內球墨鑄鐵管的規範多要求提供FCD 400以上的鑄鐵，但有些採購規範則由力學特性上列出要求，例如抗拉強度43 kgf/mm²以上、伸長率10%以

上、勃式硬度230 HB以下、球化率70%以上，因此鑄造商控制碳當量與矽的配比，使得成品趨近於肥粒鐵為主、波來鐵少量的基地組織，詳圖2-12所示，其力學特性方能符合採購規範要求。

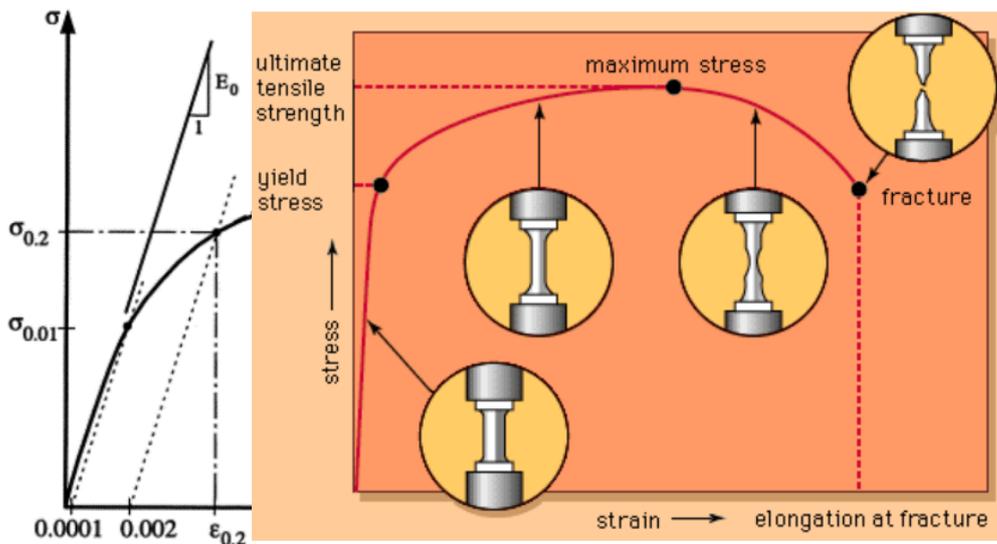
圖2-15 應力-應變 σ - ϵ 曲線(右圖)及小應變範圍局部放大(左圖)¹⁰

應力應變曲線：評定金屬的力學行為(Mechanical Behaviours，或另譯為機械特性)，最重要的方法就是將該金屬磨成試棒，施以拉力測試直到斷裂，過程中紀錄所施加的力量F與試棒的變形d，可正規化為單位面積受力:應力 Stress (σ)、以及單位長度的變形:應變 Strain (ϵ)，也就是應力-應變曲線， σ - ϵ Curve，如圖2-15所示。

線最高點為抗拉強度 (Tensile Strength)，3. 初始直線結束點為PL點 (Proportional Limit)代表材料若再變形下去就進入塑性區，回不去了，4. 如果初始直線段不明顯，以應變0.2%對到的應力作為降伏強度 (Yield Strength)。透過曲線小應變區間的線性段，可一窺材料受力下的彈性、塑性的範圍。由斷裂點的應變大小，能夠判斷材料是否屬於脆性材料，由降伏後的應變區間寬度，更可一窺材料延展能力...等力學特徵，因此應力應變曲線是材料檢驗、產品驗收的重要依據。

以肥粒鐵為基體的球墨鑄鐵FCD 350~FCD 500進行拉力試驗時也與低碳鋼SS 400具有相同「縮頸」(Necking)的行為，也就是材料達到最大強度並不會斷裂，而是持續變形，但拉力開始下滑，此時材料斷面積開始縮小，外觀如同頸部，最後才斷裂，詳圖2-15所示，為延性材料普遍的特點，然而FCD 700雖也稱作延性鑄鐵，但其應力應變曲線卻沒有先縮頸就直接斷裂，反而較像脆性材料。

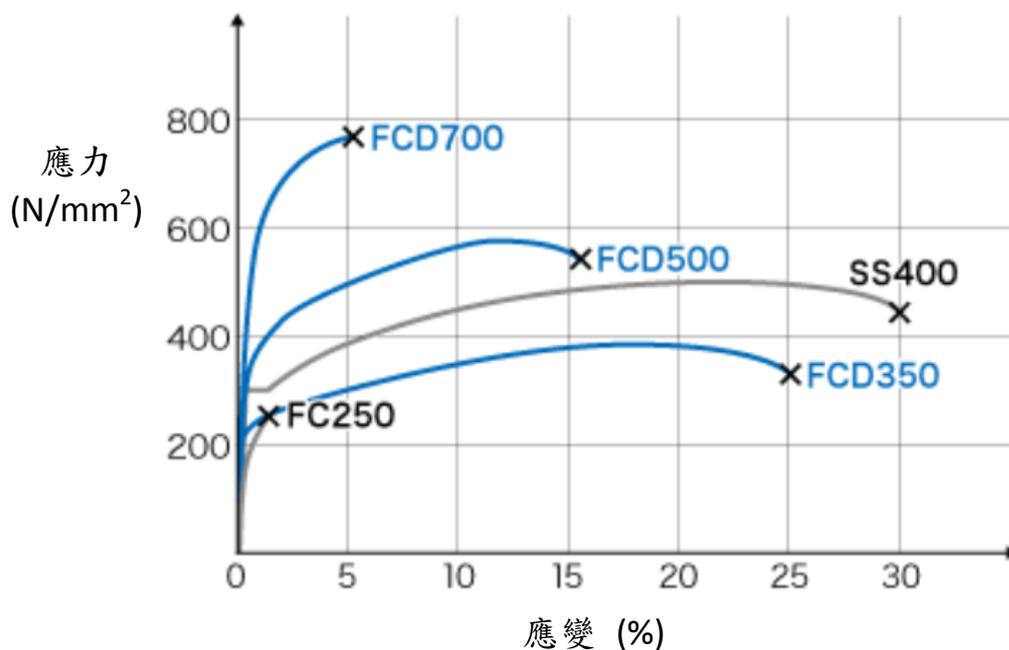
圖 2-16 灰口鑄鐵(FC).球墨鑄鐵(FCD).低碳鋼(SS)的 σ - ϵ 曲線¹¹

相同微量元素之配比的灰口鑄鐵與球墨鑄鐵，唯一的差別在於石墨一個為片狀 (Flake)，另一個為球狀 (Spheroidal)，但力學行為卻有極端差距，圖 2-16 所示，灰口鑄鐵 FC 250 的應力應變曲線大約在應變 2% 附近就斷裂，屬於脆性材料，球墨鑄鐵 FCD 350 卻可伸展到 25% 的變形才斷裂，延展性幾乎能媲美結構用低碳鋼 SS 400，抗拉強度、破裂應力、降伏強度也僅略低於碳鋼，也就是足可「以鐵代鋼」。

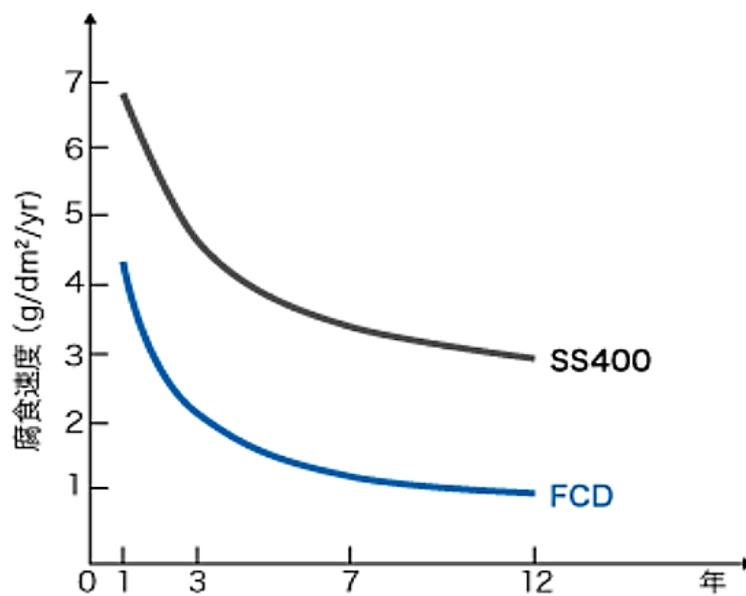
圖2-21 球墨鑄鐵與低碳鋼的腐蝕速度比較¹¹

耐候性：低碳鋼與鑄鐵的腐蝕電位(corrosion potential)都相同，理論上兩者腐蝕速度應該差不多，但事實上鑄鐵在大氣中的腐蝕速度很緩慢，主要是鑄鐵表層產生了一層較為緻密的氧化膜，形成額外的防護，而低碳鋼則形成結構膨鬆的腐蝕外層，無法阻隔水分入侵發生進一步的腐蝕。兩者的腐蝕速度詳圖2-21所示，一開始表層沒有生成氧化物，兩者的腐蝕速度都較快，但隨著鑄鐵的緻密氧化膜生成後，腐蝕速度就大幅下降，這也是中世紀歐洲的某些鑄鐵迄今仍存之因。

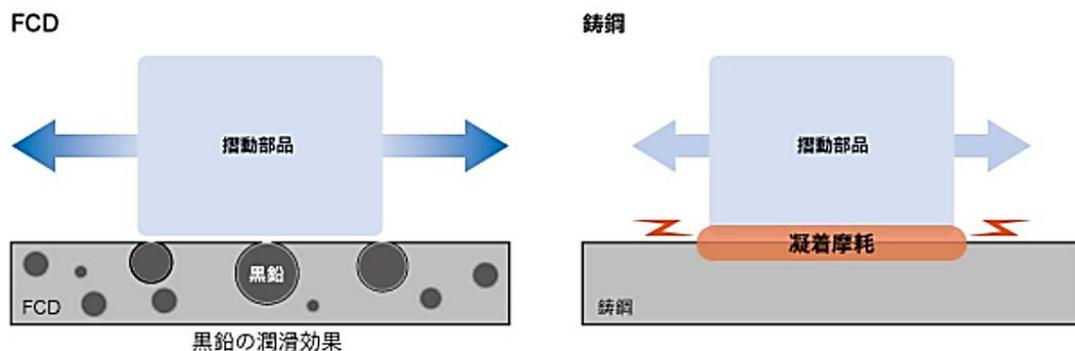
圖2-23 球墨鑄鐵與鑄鋼的磨損比較¹¹

汽缸、活塞、工具機床面等場合，如果使用鑄鋼，因為金屬表面缺乏外露的石墨，來回滑動將很快發生「凝著磨耗」的現象，詳圖2-23，不但溫度升高，金屬摩擦阻抗明顯提高，若缺乏額外潤滑劑，兩塊金屬如同黏在一起之後再強硬錯開，摩擦力引起的表面剪應力會刮壞金屬表面，造成損傷。

如果改使用鑄鐵，又添加潤滑油，石墨會吸附潤滑油並具有儲油的功能，當每次相對運動經過石墨表面，都能刮出一點潤滑油，讓介面很均勻的潤滑，有效降低磨擦剪應力，避免表層磨損。

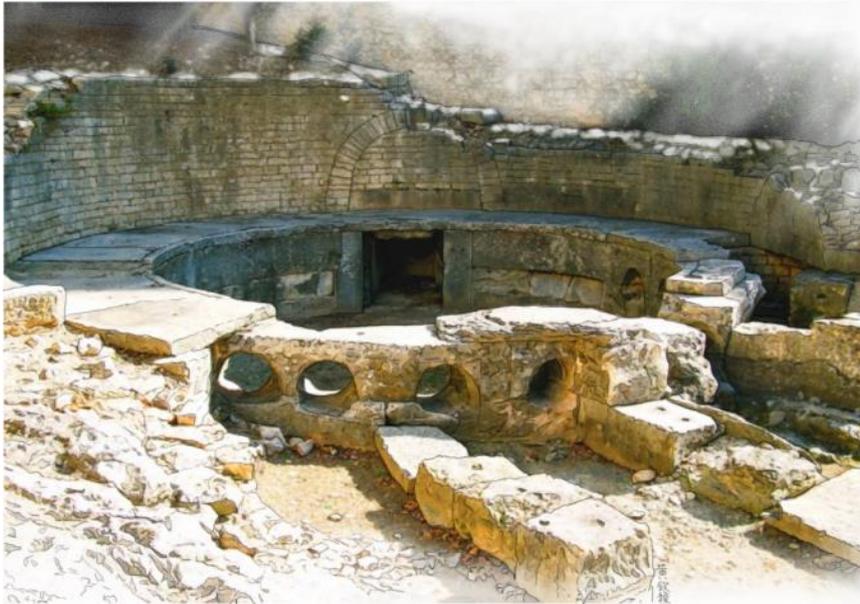
圖2-24 法國尼姆(Nimes)的分水池遺跡(黃欽稜繪)

羅馬的管網：最早的公共給水系統源自於兩千年前的羅馬帝國，羅馬人透過大型渠道自遠方水源長距離輸送原水，採重力流動方式自動送達，渠道多以石材修砌而成，甚至以水道橋的工法跨河而過，許多水道系統屹立不搖保存迄今。當水進入城鎮之後，設置分水池(圖2-24)將水導入不同管線，此時已經無法以巨大的渠道配送至公共浴室、噴水池、公共廁所及豪宅，羅馬人便採用體積較小的石材管、陶管、鉛管、青銅管，其中又以鉛管最受歡迎，廣為採用。鉛的熔點低，稍微加熱就融成液態鉛，羅馬鉛匠迅速將熔鉛均勻倒於方型平台模具上，不一會兒凝固為方型薄鉛板，固態鉛十分柔軟並具有良好延展性，鉛匠便將鉛板捲成管狀，最後再以熔鉛封住疊合處，讓管身不會漏水，如此便完成一支鉛管。據考證，古羅馬的鉛管有25種尺寸，直徑由小到大約略介於23.1mm~228.3mm，每一種尺寸都有獨特的稱呼，但羅馬時期鉛管斷面並不是正圓形，而是略呈蛋形。因為自古羅馬以來鉛匠主要工作為製作鉛管，幾乎成為水管工人的代稱，影響所及，後來英文中的Plumber(水管工)、Plumbing(配管)，或是鉛的化學元素符號 Pb，都是源自於拉丁文對鉛的稱呼：Plumbum。

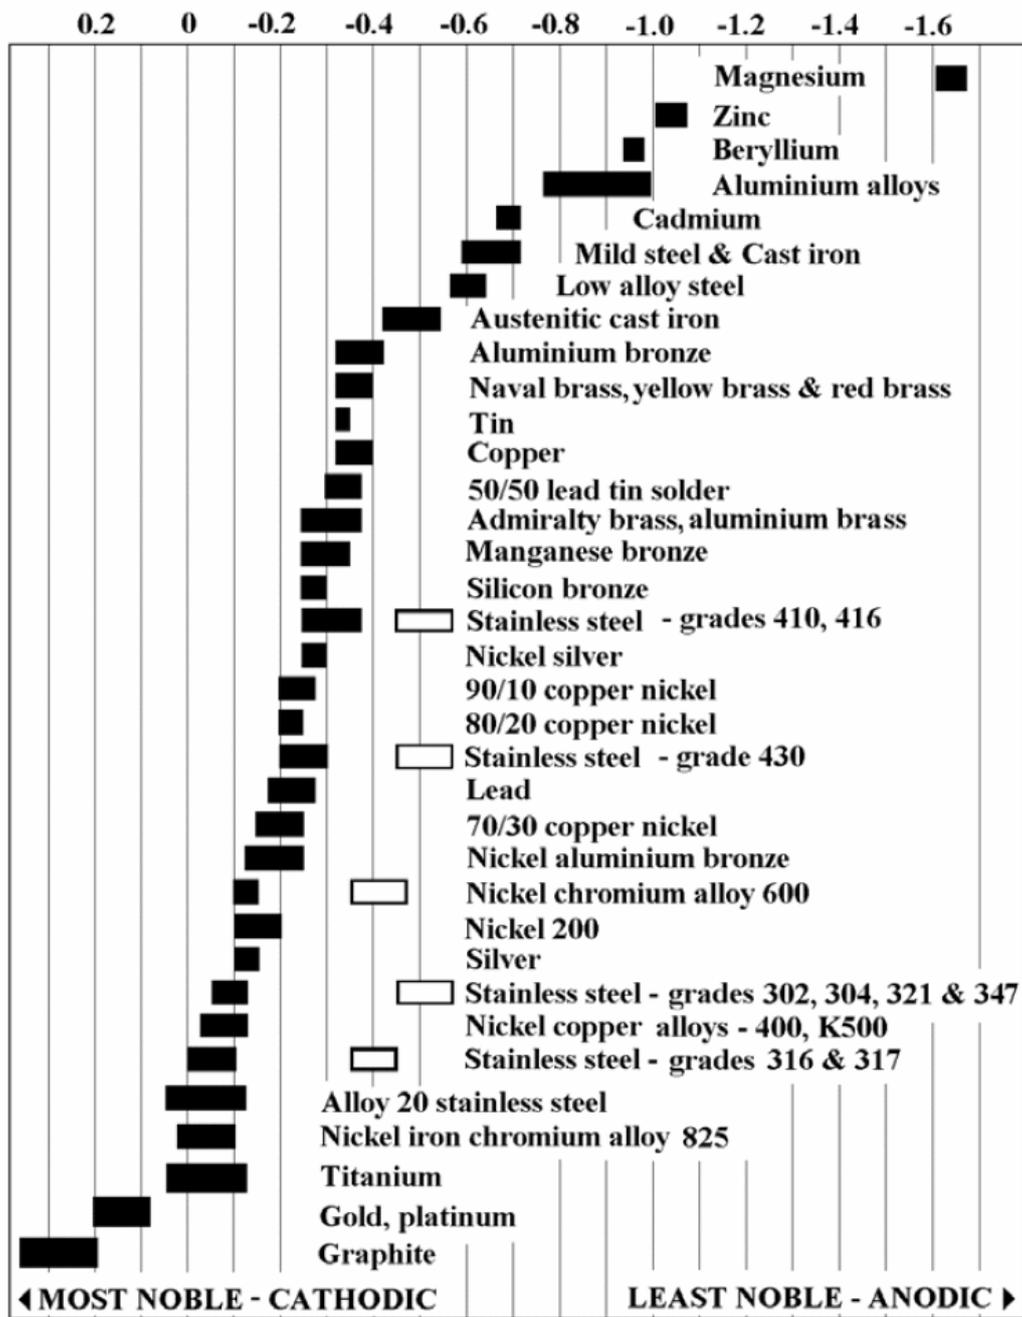
圖2-27 各種金屬的電位序列，愈往右側愈容易發生陽極腐蝕¹⁶

但鐵的電位腐蝕問題一直困擾著供水行業，詳圖2-27，鑄鐵(Cast iron)的陽極腐蝕趨勢極高，雖然堅硬耐壓，但遠比兩千年前的羅馬鉛管更不耐久，鑄鐵管通水後往往不到數十年便開始鏽蝕，又以內部向外穿孔漏水、生物瘤阻塞斷面等問題較為嚴重。

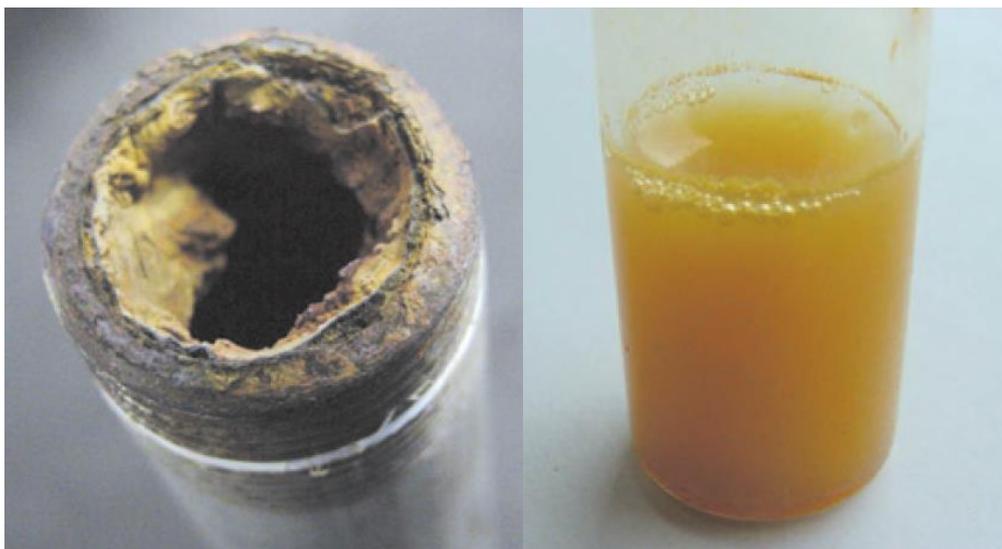
圖2-28 鑄鐵管內部鏽蝕(左)，以及「紅水」污染問題(右)¹⁷

水質問題：管線內部腐蝕更會造成輸送水質的劣化，如圖2-28，全世界採用鐵管的自來水事業機構，或多或少都曾遭到民眾投訴「紅水」的經驗，水質的改變為「色度」外觀不佳，或「臭度」口感不佳帶有鐵鏽味，雖未必全然有害健康，但民眾易對水質失去信心，而且紅水事件的爆發，有時與原水水質、加藥配比、氣溫、管網操作流速有關，不是經常發生的事件。雖然內壁腐蝕是無聲無息，但帶來的影響但卻是長期的，並不會表現在外觀與口感的改變，例如金屬管的重金屬離子的緩慢釋放，人體長期攝入累積下，有健康危害的疑慮，或者因管壁生物膜與鐵瘤遍佈，自來水餘氯可能在輸送之中就大量遭細菌消耗，抵達用戶蓄水池前可能就降到零，缺乏餘氯則有爆發水媒疾病的風險，例如2000年以後美國愈來愈多的退伍軍人症 (Legionnaires' disease) 就是一種水媒病，詳圖 2-29，為嗜肺軍團菌 (*Legionella pneumophila*) 在零餘氯的水池大量繁衍，導致抵抗力較差的人感染並引發肺炎。

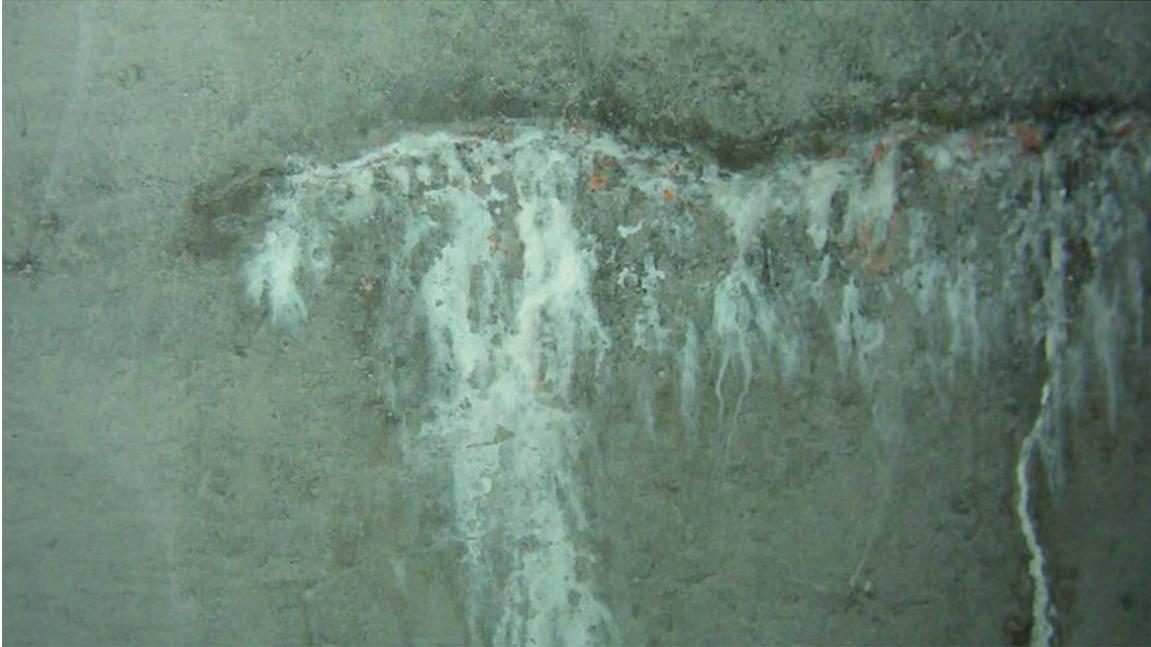
圖2-32 水泥析出物質堆積在外產生的白華²³

質釋放到自來水中，過程中會增加水中鈣離子、pH、鹼度，以及其他金屬，對水質的影響可能長達4年²²。水泥硬化後析出(Leaching)的現象十分常見，在一般混凝土構造物長出的「白華」、「壁癌」，就是水泥內部物質溶出並且沉積在表層所致。

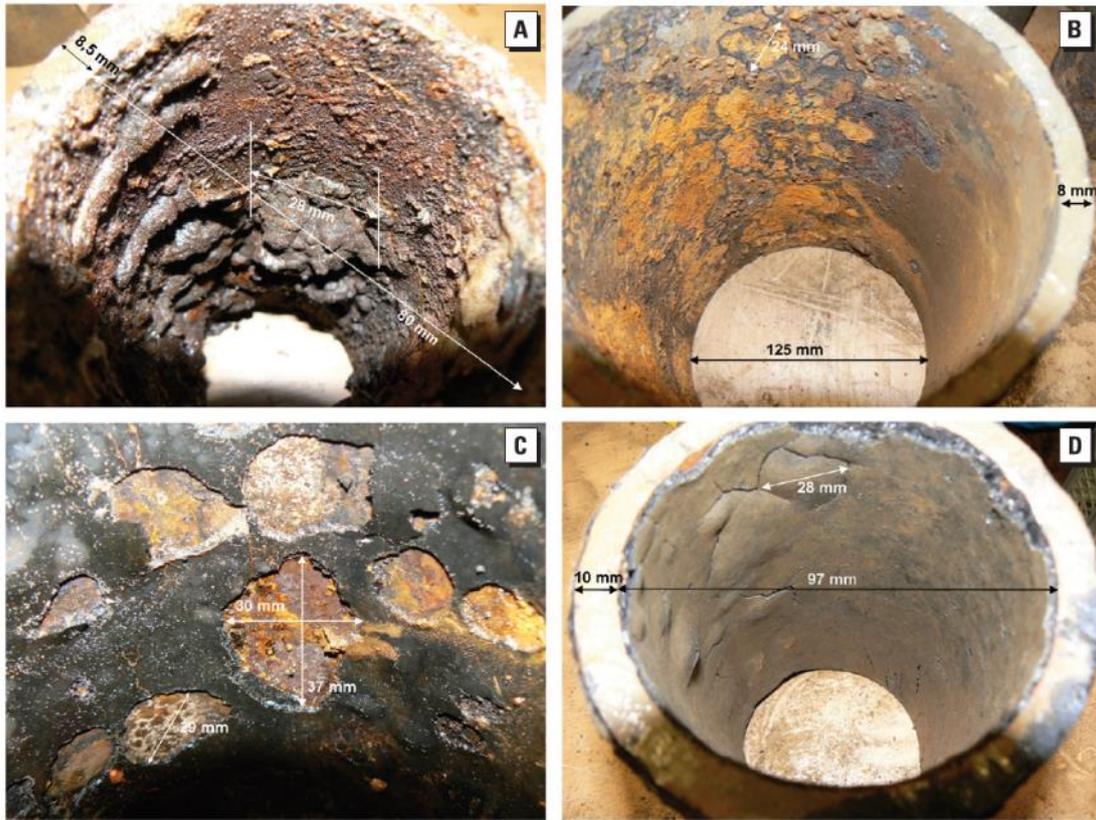
圖2-33 不同厚度煤焦油塗佈鑄鐵管的損壞比較(D最厚)²⁵

瀝青產品塗層(Bituminous coating)：早在水泥內襯發明前，製造商已經想到將熱柏油澆置於鑄鐵管內外壁，以形成保護層(詳圖2-33, B.C.D小圖, A圖無內襯)，這種方法不但便宜而且保護效果好，當時熱柏油、煤焦油等(統稱瀝青產品)廣泛應用於水池內壁防漏、屋頂防雨，在各種想止漏堵水與保護的場合，都會發現瀝青產品的蹤跡，但後來學者發現會釋放可能致癌的多環芳香烴(PAHs)，實驗顯示老鼠懷孕期間餵食大量的PAHs會導致本身及後代的不孕，很高的機率在出生時產生缺陷或是體重不足。

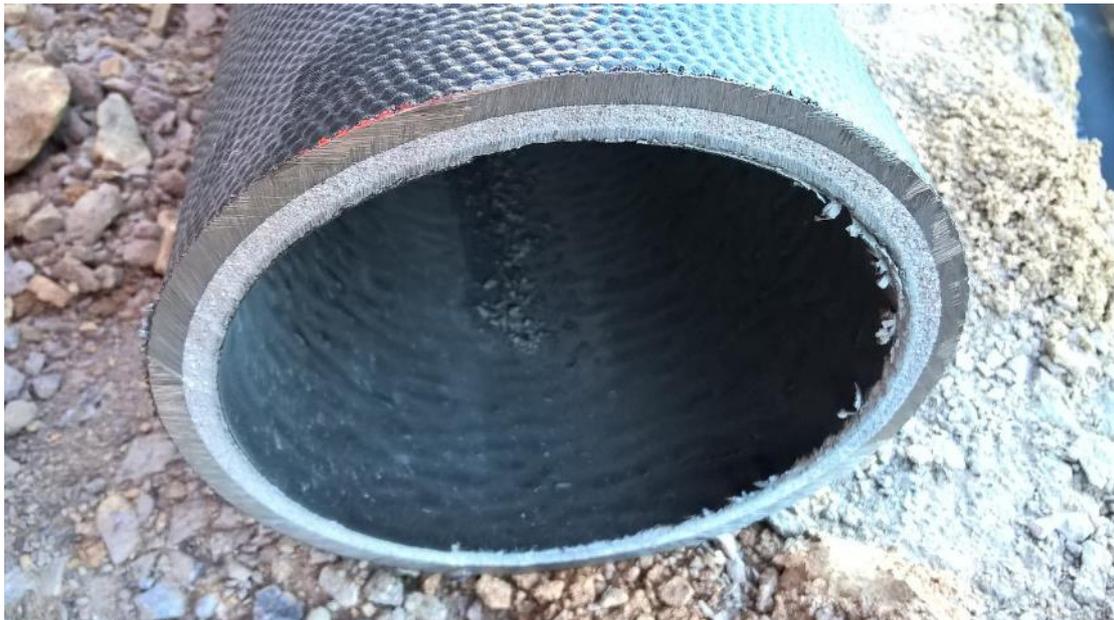
圖2-35 於水泥表層塗佈加密封塗層之水泥內襯鑄鐵管²³

環氧樹脂塗層 (Epoxy resin sealed): 1970年代水泥內襯大量在全球使用後，開始有許多內襯「吐鹼」影響水質案件傳出，為了改善此一現象，除了以柏油塗佈之外，也在此刻某些廠商以液態環氧樹脂密封水泥內層，詳

圖2-35，管線最外層採用柏油瀝青保護，內層則先以水泥砂漿離心貼附鑄鐵管壁，硬化後，再以液態環氧樹脂塗佈，同時混合硬化劑讓化學反應進行，最後硬化形成均勻貼附的最內層，這層環氧樹脂除了能夠隔離水泥鹼性物質釋放到水中，還有保濕效果，讓水泥硬化後的漫長養護過程水分不致逸散，可增加水泥內襯強度。

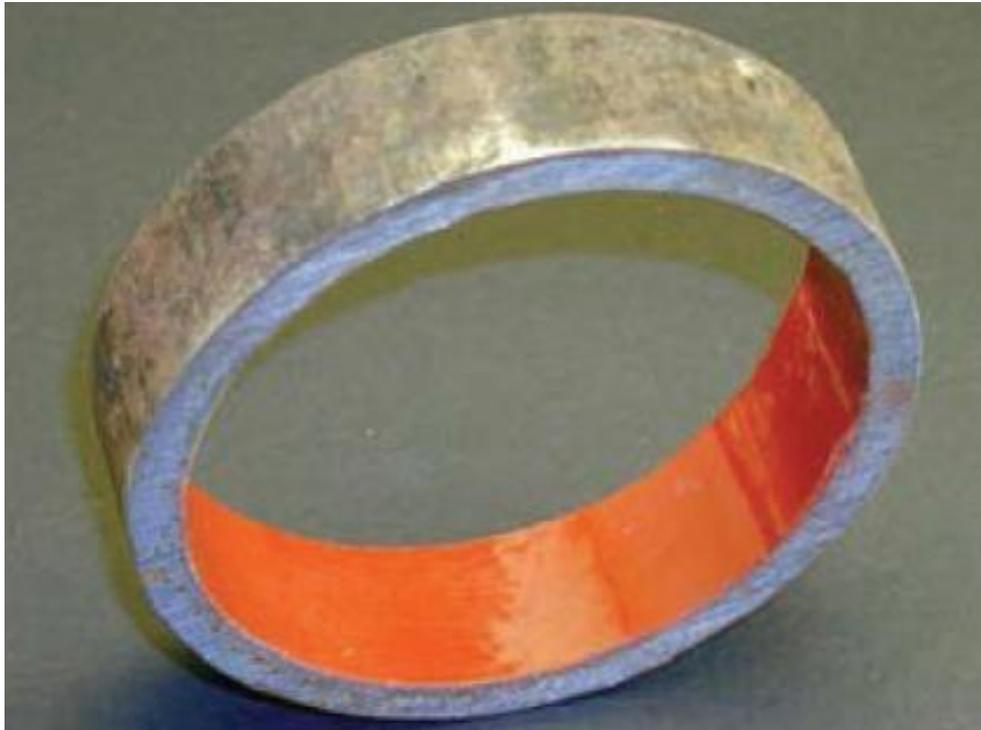
圖2-36 僅塗布環氧樹脂的鑄鐵管¹⁸

來水管塗佈了環氧樹脂²⁸。許多都採用單層環氧樹脂，以現地更生方式黏附於原本的裸鐵管、水泥內襯管，如圖2-36所示。

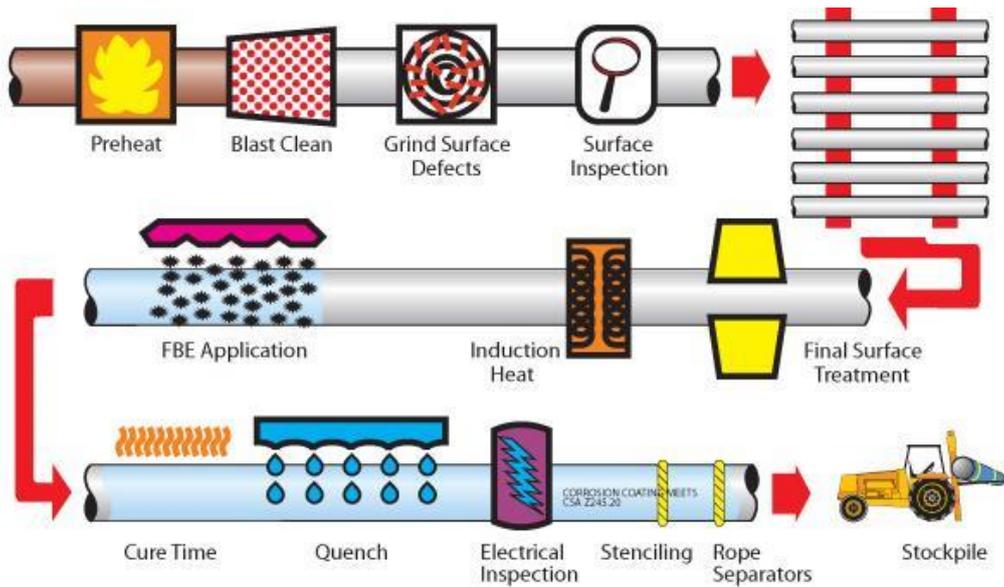
圖2-38 管線粉體塗裝的製造流程³²

粉體塗裝為熱固型聚合物(Thermoset polymer)，其粉末成分為環氧樹脂、硬化劑、填充物、色劑，主要成分為前兩項，不同的硬化劑配方將決定熱熔後的樹脂鏈結發展程度，形成不同硬度、延展度的FBE內襯。熱熔溫度則依照粉末供應商的說明書，一般要加熱到150~220度，以讓粉末充分融化，滲透至管壁毛細孔，生成鍵結。環氧樹脂粉末主要由雙酚A合成，與液態環氧樹脂的原料相同，差別僅在硬化劑的不同，某些液態環氧樹脂尚需搭配溶劑才能在常溫下混和硬化劑，充分聚合硬化，粉體塗裝則需高溫熱熔才能將所有粉末液態化混和，經過50多年的研發，市面上也有雙酚F、Novolac、Aliphatic...等單體合成的環氧樹脂產品。粉體管線的生產流程詳圖2-38，在靜電吸附粉末前，還要處理表面，去除生鏽、油漬，甚至以高壓空氣帶著細砂噴管壁表面，產生細微粗糙面，讓融化的樹脂穩固咬合管壁。

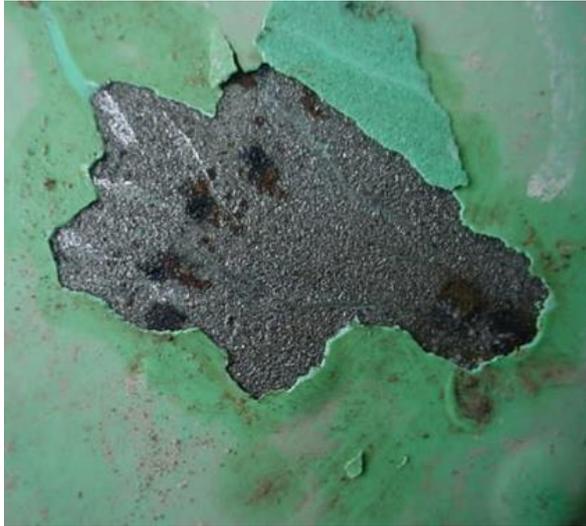
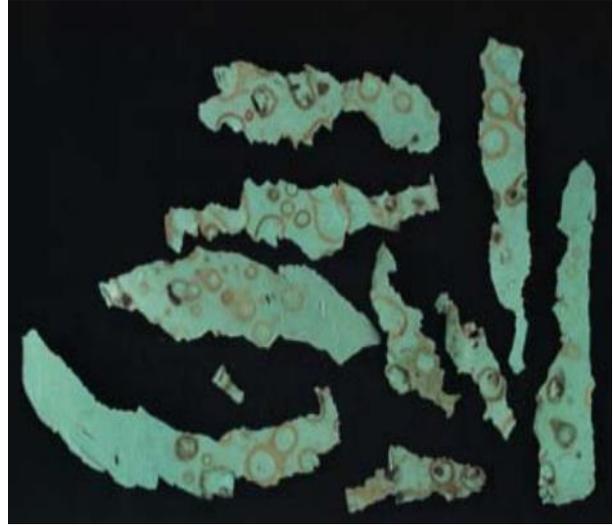
圖2-40 粉體塗裝剝落(上)及剝落的機制圖示(下)^{34, 35}

浸水之後將開始吸收水分，水分子穿透粉體的深度很緩慢，遵循Fick's Law 物理擴散公式，抵達鑄鐵面層之後便開始發生鑄鐵與水中離子的化學反應，鐵首先被氧化，析出電子，然後電子再與水分子反應生成氫氧根，形成鹼性的環境，隨著粉體與鑄鐵縫隙間的pH升高，塗層開始起泡(Blistering)，若起泡內部的鹼性水愈積愈多，隆起面積不斷擴大，塗層的張力超過斷裂強度，鄰近塗層再也拉不住，就發生脫層(Delamination)，詳圖2-40下圖，電子透過鑄鐵傳遞，下一個起泡點可能落在遠方。若水中含有氯離子、硫酸根，或水溫較高，則上述化學反應將加速，內襯起泡發生的更快、更多，圖2-40右上圖剝落的底層有許多圓形的鐵鏽痕跡，就是起泡蓄積鹼性水的位置。此外，如果製造商塗佈粉體前並未確實去污，以及配比、熱熔控制不當產生微氣泡瑕疵(圖2-41左圖)，將使得水分子入滲更快，表層污染處也提早發生上述化學反應，加速起泡，再加上污染面的塗層黏著力低，多重影響下，整片塗層剝落狀況將提早發生。如果運搬管材、埋管施工不慎刮傷塗層，結果也是讓剝落提早發生。

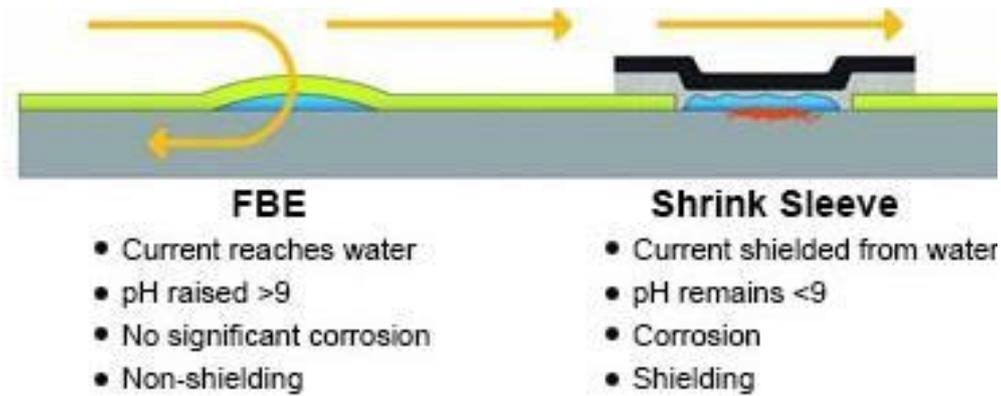
圖2-42 粉體塗裝可讓電子流入，達成陰極保護避免腐蝕³⁸

塗層防脫自我維持機制(Fail Safe)：國外研究塗層起泡的內部化學成分，發現泡泡(Blister)中的水分pH高達11以上³⁴，證實塗層與鑄鐵間隙中生成的氫氧根，均被困在泡泡內而且不斷累積濃度，但鑄鐵怕酸不怕鹼，在鹼性的環境中反而不易腐蝕，就如同水泥內襯提供鑄鐵管的鹼性保護一樣。如果塗層沒有破口(Holiday)孔隙，鑄鐵不直接接觸管中水，而是被塗層夾帶著些許鹼性水包覆住，則鑄鐵管不但不會腐蝕，而且可以維持鑄鐵的新鮮，形成塗層防脫的自我維持機制。這也是為何國外許多粉體塗層鑄鐵管使用了20~30年仍然狀況良好，即便塗層已經完全吸水飽和，水分滲透到鑄鐵面了，也有起泡發生，但因為上述的化學機制的保護，鐵管完全不發生鏽蝕。但如果泡泡內的pH只維持在8~10之間，鹼性不夠，則鑄鐵仍會漸漸生鏽，最後脹破塗層，時間久了以後還是發生剝離。至於泡泡中pH的濃度則取決於管中各項離子濃度、酸鹼度、溶氧量的平衡，所以塗層的透水、透氣性、甚至塗層厚度也會有所影響，文獻³⁷認為目前常用的0.3~0.4mm厚度最適合發展出自我保護機制，讓pH介於9~13之間，如果刻意加厚粉體的塗膜反而不利，例如現場以液態環氧樹脂塗佈更生的水管，雖然與粉體塗裝都是環氧樹脂，但採用的硬化劑不同，生成的分子連結方式不同，滲透性有差異，厚度也比較厚，就難以產生自我保護機制。甚至也不要刻意刮除起泡部位，以熱縮套(Heat Shrink Sleeve)包覆後火烤束緊修補，如圖2-42，右圖修復後因為完全屏蔽電流進入，熱縮套內部也沒辦法生成鹼性環境，反而會導致包覆內的鑄鐵氧化生鏽。

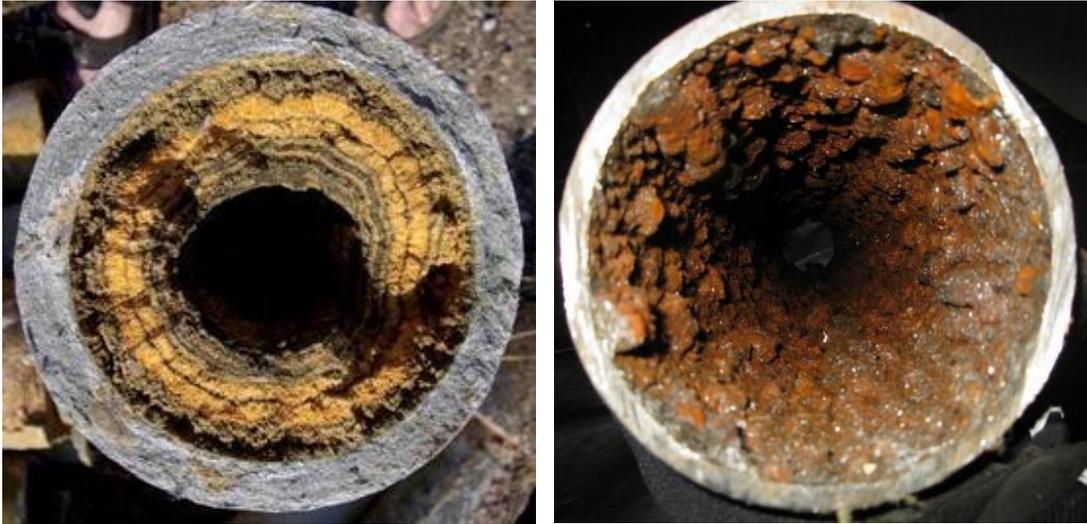
圖2-44 兩類不穩定的水質：沉積結垢(左)鑄鐵腐蝕(右)^{41、42}

由於單項指標彼此之間交互影響，有的兩項濃度同時增加，也有可能一增一減，管網化學行為複雜變數較多，不太適合只靠單項指標下定論，因此國際間結合多個單項指標，發展出綜合性指標的公式，使用比較多的有兩大類，一個是基於碳酸鈣的溶解與沉澱、另一個則是基於鐵管腐蝕傾向的綜合指標⁴³。如下圖2-44即為沉積結垢與鑄鐵腐蝕的情形。

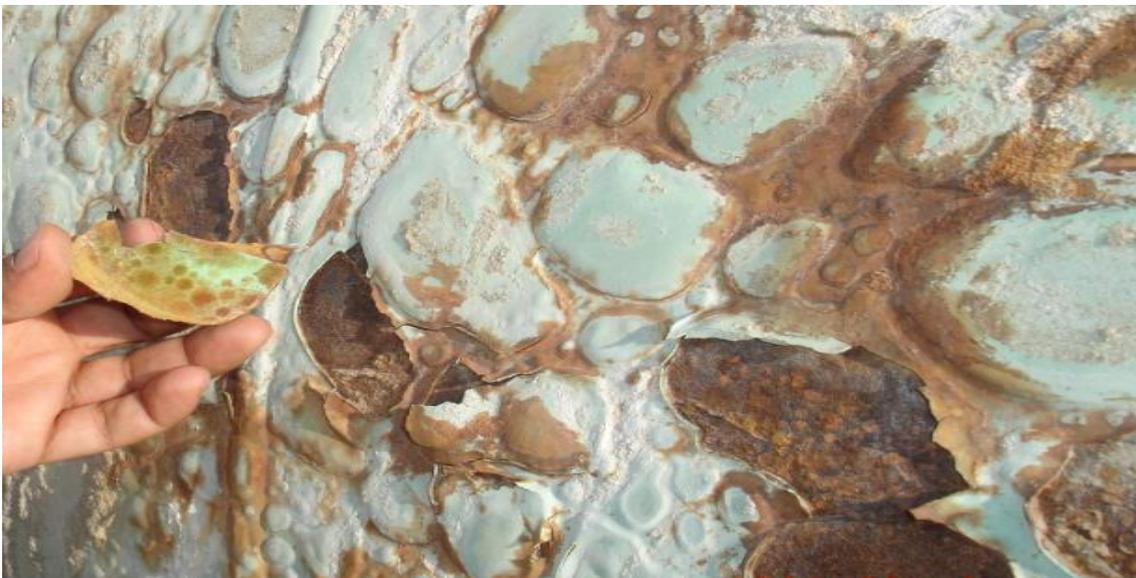
圖2-52 粉體塗裝起泡後再發生剝離導致鑄鐵失去保護⁴⁹

程瑕疵，就可能造成粉體對鑄鐵壁的黏結力(Adhesion)不足，或者粉體材質之間的凝聚力(Cohesion)低落，而導致安裝後粉體吸水弱化、剝離崩裂等情況，喪失對管壁的保護，讓鑄鐵管開始生鏽腐蝕，剝離的粉體碎片也會隨水流四散，阻塞管道、閥件、水表，微小的碎片甚至穿過水表濾網流入用戶水池。如圖2-52所示。

由前幾節的相關文獻回顧可以了解粉體塗裝的失效原理，粉體吸水弱化雖然會導致水份滲透接觸管壁，讓鑄鐵開始起化學反應，產生起泡並蓄積鹼水，但是如果粉體黏結力仍足夠，起泡的體積不會擴大，將會形成穩定的自我維持機制(Fail Safe)，內部鹼水保護管壁避免進一步的鏽蝕，讓鑄鐵管繼續使用20~30年不成問題。然而檢視許多粉體塗裝失敗的態樣，都是黏結力不足，隨著管中水流沖刷，管壁粉體開始整片脫落，根本沒辦法構建鹼性的自我維持機制。因此粉體管製品應當經過抗剝離強度檢驗，方能確保品質、長久使用。

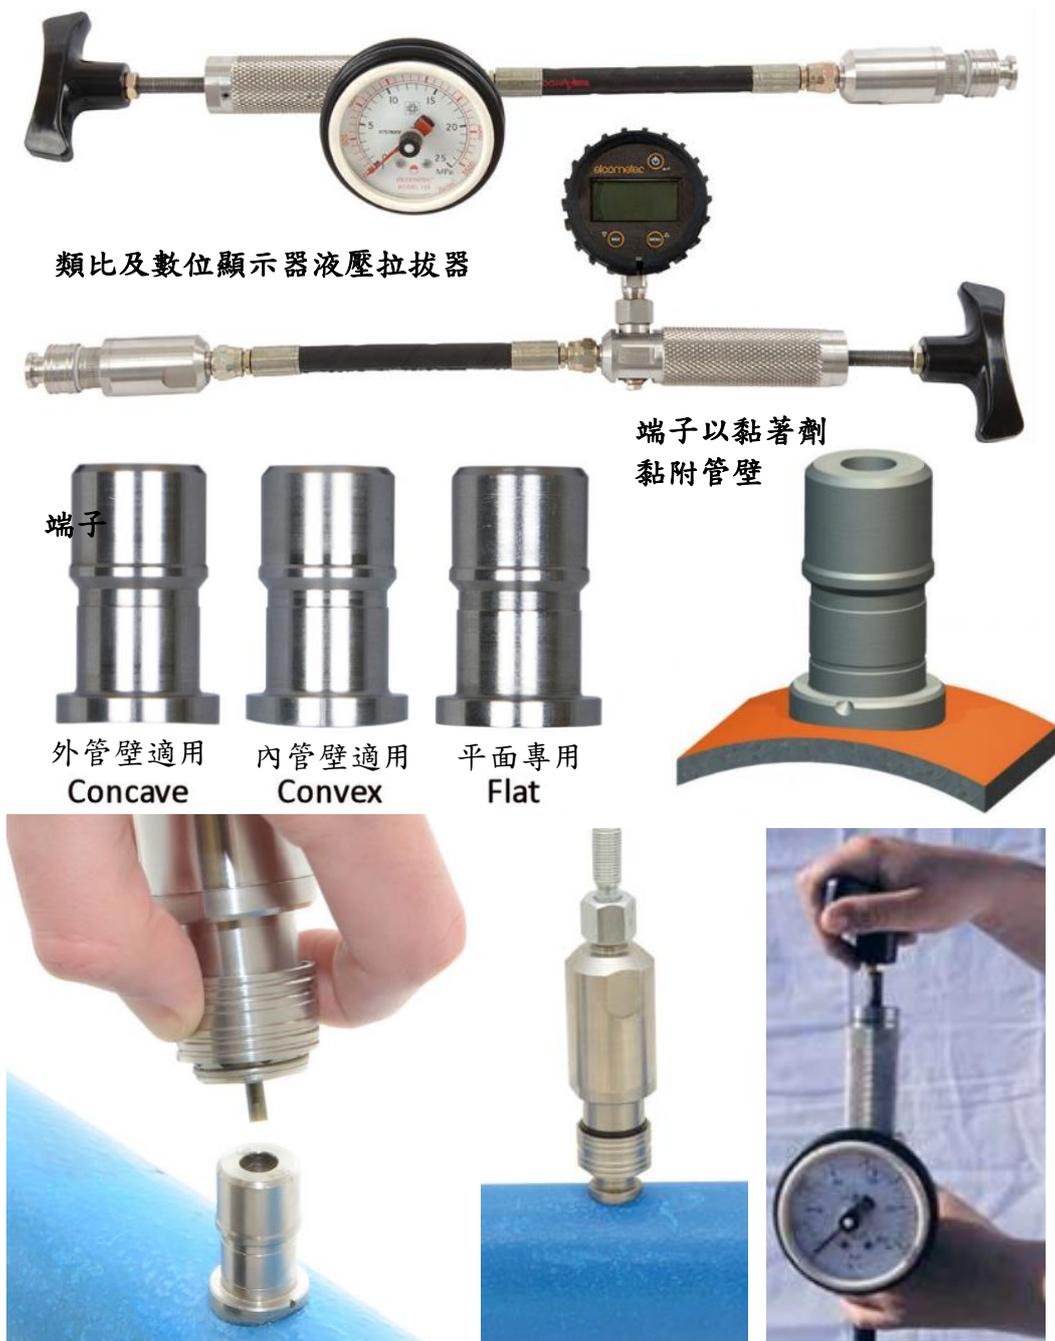
圖2-55 由ASTM認可的Type III自動定心拉拔器及其設備⁵⁴

試驗程序為先將端子上膠黏上塗層，利用切環器(Circular Hole Cutter)於端子週邊將塗層刮除，露出最底層，環切(Scoring)完成後，如圖2-54左圖，再套上拉拔器，將端子拉開，施力的速度不可大於1 MPa/s，並於100秒內結

將拉拔器中心軸插入端子，並頂住管壁，以提供拉拔反力。拉拔器的抓環(Grip)咬住端子外側凹溝，隨著轉動液壓器，端子承受上拔力將漸漸增加，直到拔斷脫離

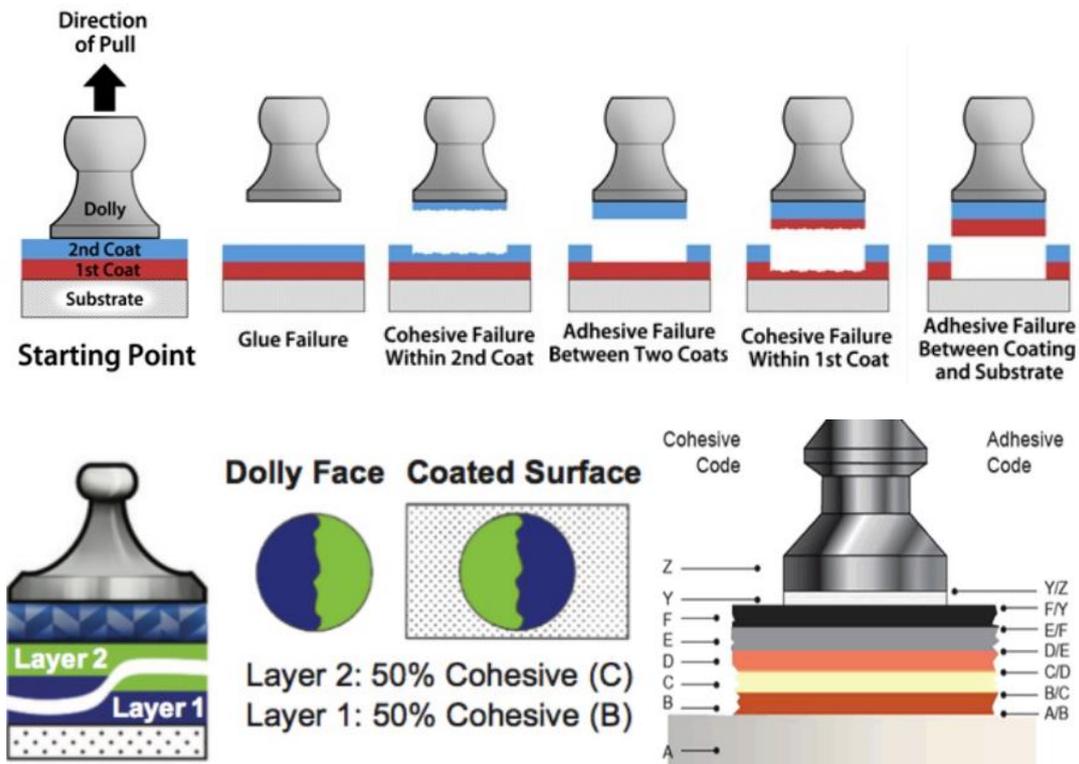
圖2-56 各層符號定義(右下)破壞模式紀錄(上，左下)⁵⁵

破壞類型：端子拉開後，除了要紀錄當下的拉應力(以MPa計)，更要目視評估端子底下的塗層破壞的類型，以概估的方式描述各塗層與底部基質之凝聚力、黏結力破壞面積比例，如圖2-56上圖，為單純於單一塗層斷裂的材料凝聚力破壞(Cohesive Failure)，或兩個塗層間分離的黏結力破壞(Adhesive Failure)，但也有時候會發生破裂面通過兩個材料層，此時就必須將端子反過來仔細觀察破裂面積，並於報告中以百分比的方式陳述破壞比例，如圖2-56左下圖，兩種塗層沒有界面的分離，正好都斷在材料內部，屬於凝聚力破壞(Cohesive Failure)，而且各斷掉50%的面積。

如果塗層很多層，為了方便描述破壞狀況，ASTM建議必須先以英文符號定義各層代號，詳圖2-56右圖，如果屬於塗層內斷裂的凝聚力破壞，則以B、C、D...描述斷裂的層次，如果是塗層間分離的黏結力破壞，則以A/B、B/C、C/D...方式描述分離的位置。

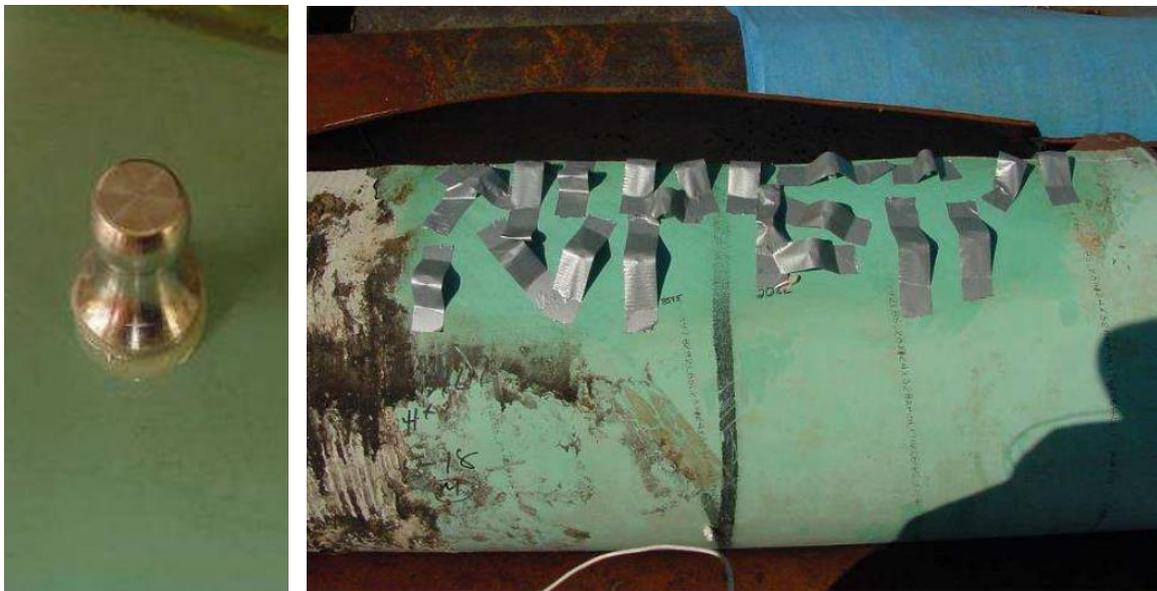
圖2-57 DNV公司以Type V型的拉拔器測試粉體強度⁵⁶

國外測試案例：隸屬於美國運輸部的管線及有害物安全管理局2010年曾經委託DNV公司針對粉體塗裝剝離等問題提出研究報告⁵⁶，該研究除了從現地挖取使用中管線，對其外壁粉體進行拉拔試驗，也拿了多根新管對表面粉體劣化處理再進行拉拔試驗。以了解狀況良好以及狀況差的粉體塗裝，彼此強度差異。該研究報告使用ASTM D4541作為拉拔試驗標準，雖然並沒有提到使用何種Type的儀器，但由照片的端子外型，詳圖2-57，可判斷為液壓型的Type V、實心構造的端子，屬於自我對心的拉拔器。該研究使用的端子尺寸為14、20及50mm，穿插著使用(但應使用單一尺寸才能避免「尺度效應」所導致的數據變異性)。此外，DNV的所有測試結果並未以公制MPa

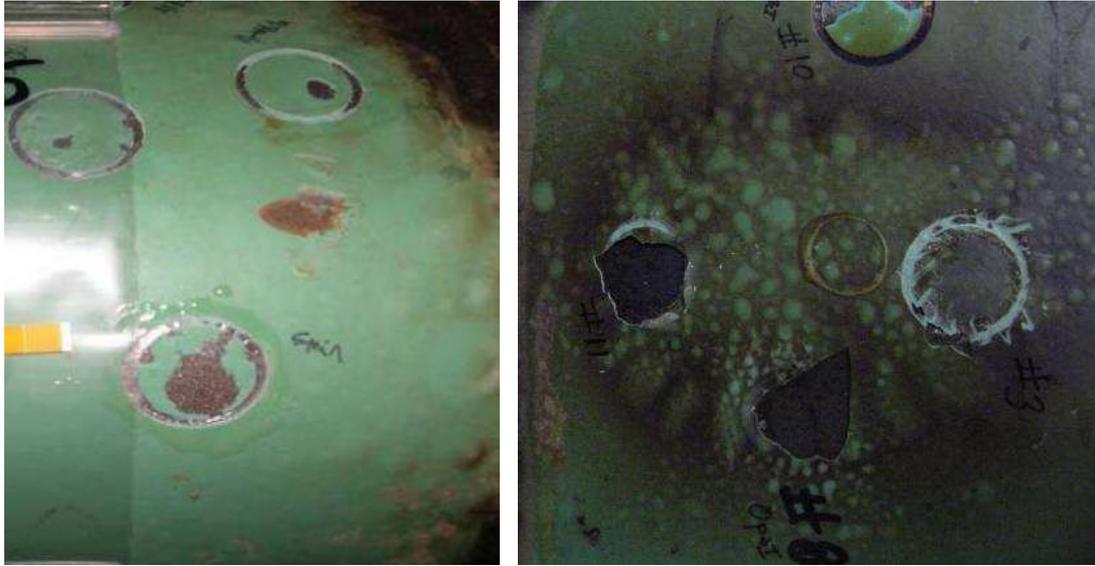
圖2-58 狀況良好(左)及刻意加工致起泡(右)做拉拔試驗⁵⁶

最大為2376 psi(16.4 MPa)，強度很高，其餘破壞在黏膠或根本拉不斷的試驗，則間接證明粉體的黏結力很強大，即便已經使用了20年之久，該報告也說新管的粉體拉拔強度約介於4000~6000 psi(27.6~41.4 MPa)，試驗結果證明20年老管線粉體雖有衰退但仍具有很高的強度。由於自現場開挖取得之管件遍尋不著「起泡」劣化的粉體管壁，沒辦法測試起泡處的粉體強度，DNV異想天開使用噴槍烘烤讓表面起泡，詳圖2-58右圖，做出來的強度很低，四組有效試驗介於104~768 psi之間，但由於這與粉體泡水後，水分滲透至鑄鐵面然後發生化學反應所產生的「起泡」機制完全不同，因此不能代表真正起泡處的強度。

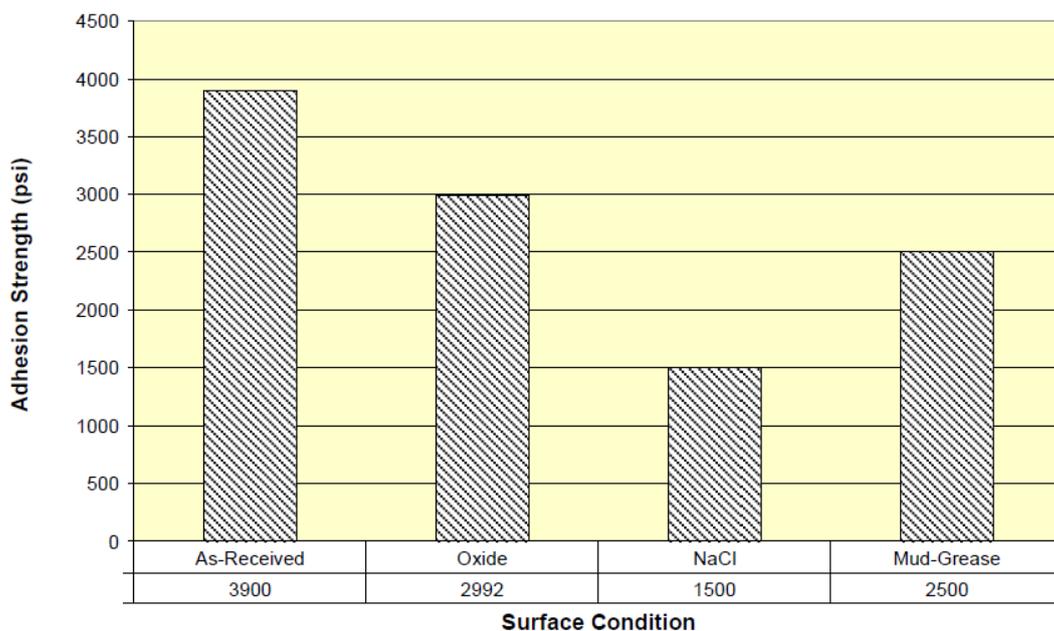
圖2-60 三種加速劣化與原始狀態的粉體拉拔強度數據⁵⁶

此外DNV也對新管線的粉體以加速氧化、氯化鈉噴塗、泥土污損等方式劣化處理後，連同原始新鮮狀態的粉體，一起進行拉拔試驗，以比較粉體加速劣化的結果，結果如圖2-60所示，其中新管的原始粉體強度為3900

psi(26.9MPa)，而粉體弱化最快、強度最低的為氯化鈉噴塗這一組，僅剩1500 psi(10.3MPa)。氯化鈉的劣化能力最強，結果並不令人意外，由於氯離子的分子很小，很容易貫穿粉體，直達鑄鐵表面發生化學反應。而且加速劣化的方法，更是以極端狀態進行反應，首先以濃度為0.5M的氯化鈉溶液噴塗於乾淨的粉體表面，然後送入烤箱加熱到100度，讓水分徹底滲入粉體，之後水份完全揮發後在表面留下一層薄鹽，經過如此處理，當然使得粉體特別容易剝離，在短時間內加速粉體劣化，以模擬最為極端的情況。

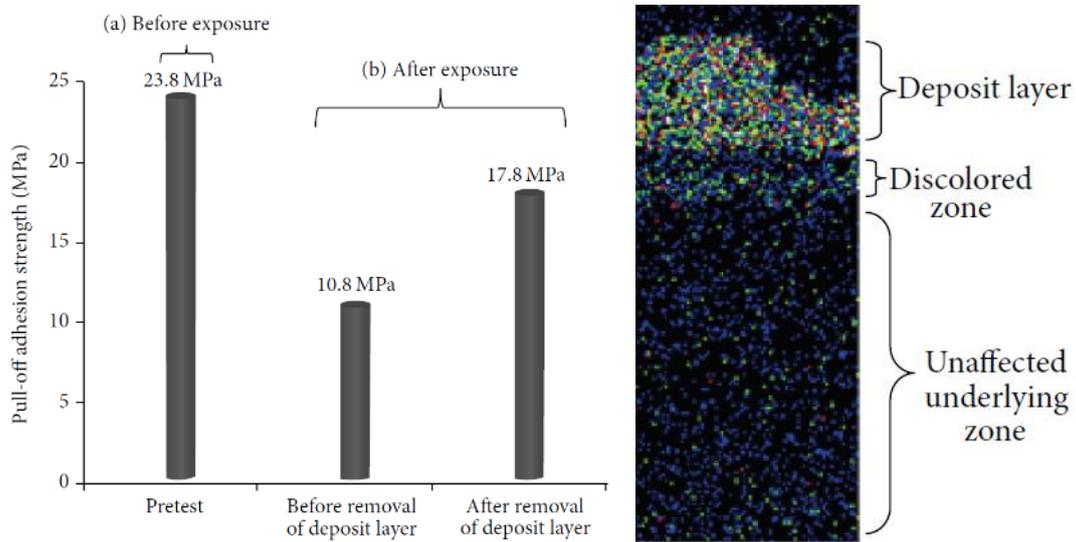
圖2-61 浸泡NaOH加速劣化前後的粉體強度及弱化層⁵⁷

試驗規範進行的拉拔研究⁵⁷，試驗結果顯示如圖2-61，浸泡前強度高達23.8 MPa，且破壞並非在粉體內、也非粉體及鑄鐵面分離，而是試驗經過100秒後，卻拉不斷或者斷在端子黏膠，代表粉體本身凝聚強度及黏結力都很足夠。

經過浸泡高溫氫氧化鈉溶液30日之後，首先會在粉體表面形成一層沉積物(Deposit layer)，詳圖2-61右圖，如不刮除就直接進行拉拔，斷面都發生在這層弱面，呈現凝聚力破壞，強度僅有10.8 MPa，如果將表層沉積物弱面刮除，再進行拉拔，則強度稍微提升至17.8 MPa，但整體粉體強度已經弱化，無法回到原始強度了。上述強度數值均是一式三份(Triplicate)的試驗平均值。

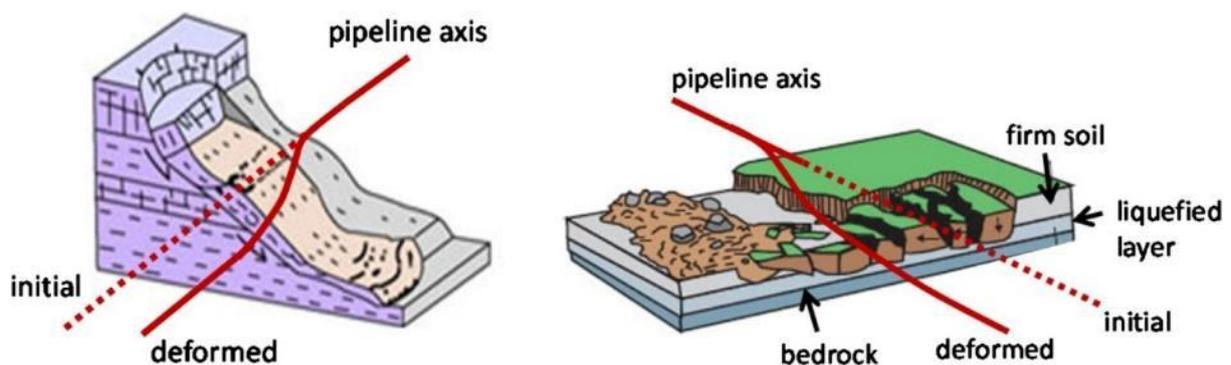
圖2-65 地震導致的「地面變形」對管線施加橫移力量⁶¹

中之管線往一旁拖移，詳圖2-65，甚至是橫過斷層的管線，直接被斷層錯移也屬於此類。最早發展出來的分析方法是Newmark-Hall、Kennedy法，這兩類方法大約在1970年代提出，是簡化模型的解析方法，最大優點是可用手算，計算結果比較偏保守安全側。Newmark也是假設管線以軸向變形完全吸收斷層錯動，忽略管線的橫向變形及受力，Kennedy法則是改良自Newmark法，由於計算不複雜，在當時個人電腦不發達的年代，需透過電腦計算的有限元素法(Finite Element Method, FEM)難以大幅推廣使用，因此Newmark成為主流，1984年美國的Guidelines for the Seismic Design of Oil and Gas Pipeline System，也建議採用Newmark-Hall法，並以Kennedy法進行驗算。

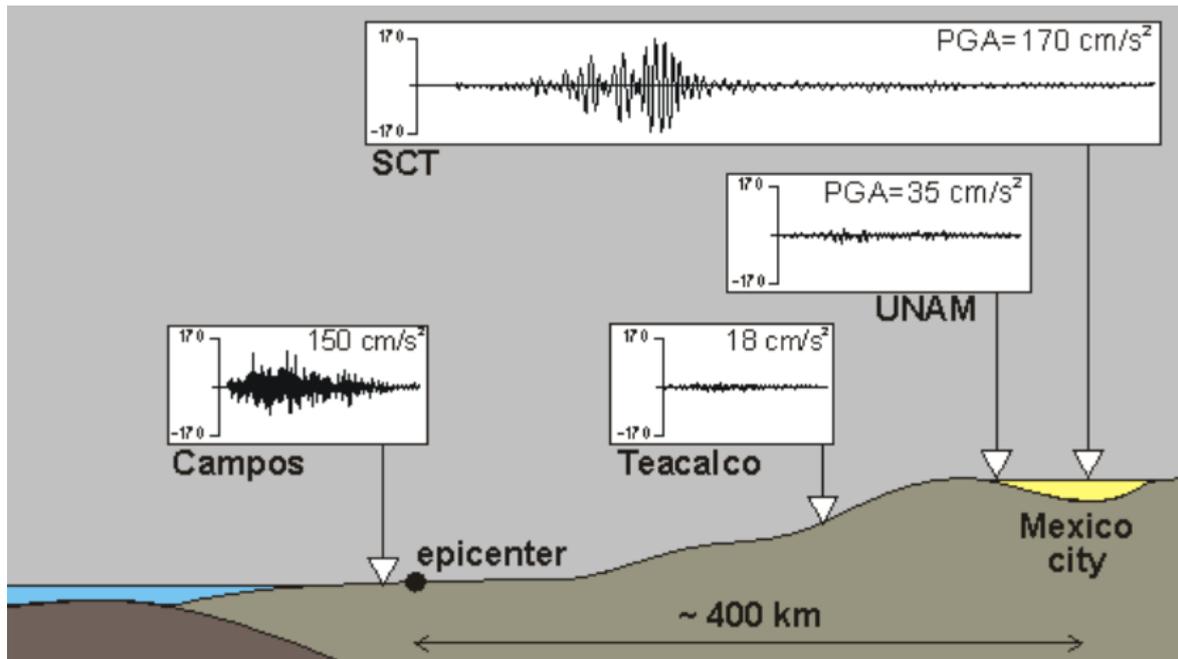
圖2-66 墨西哥1985年地震之場址效應導致的低頻放大⁶²

最著名的場址效應發生在1985年的墨西哥，詳圖2-66，震央為距離墨西哥城約400公里的太平洋濱海區域Campos，地震規模8.0，深度20公里，當地最大地表加速度PGA也僅有150 gal，震度並不是很劇烈(臺灣921地震之最大PGA為日月潭測站的東西向加速度，高達989.2 gal，超過1g)，雖然震波沿路傳播逐漸衰減，到達Teacalco地區時，PGA已經衰減到無害的18 gal，然而墨西哥城遠古時期為湖泊，現今的地層為千年來湖泊沉積的軟弱土層，如同果凍一般，將震波的高頻濾除，但放大了低頻成分，再加上震波由堅硬底部岩盤傳入鬆軟土層，發生折射並聚焦在盆地表層，盆地中央的SCT測站，居然測出170 gal的PGA，場址效應讓消散的震波再次復活並放大8倍，而且搖晃時間拉長、以低頻大振幅搖動，與許多高樓的自然頻率一致，發生共振效應，摧毀建物，受災面積達到32平方公里，8000幢建築物受到破壞，7000多人死亡，1.1萬人受傷，約30萬人無家可歸。

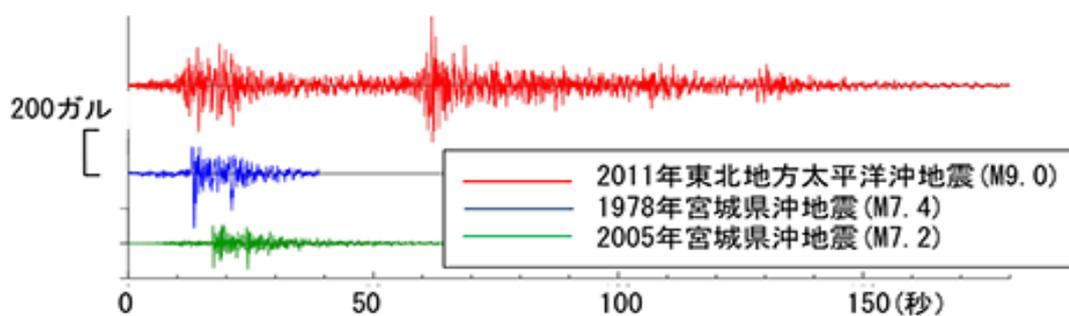
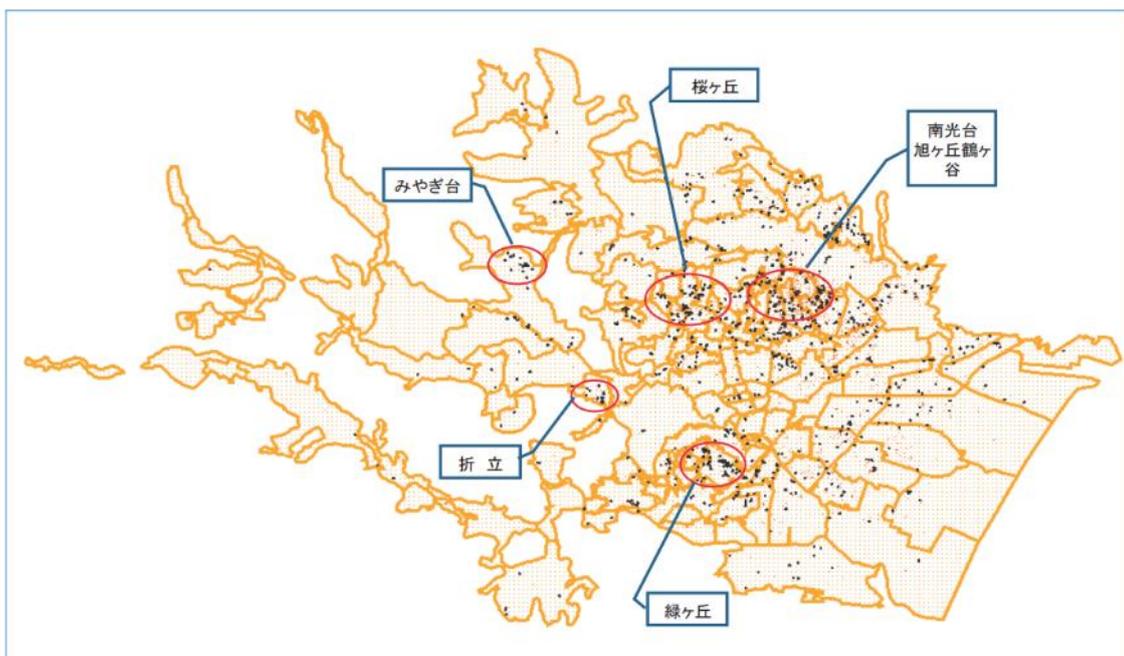
圖2-68 東日本大地震仙台市加速度紀錄及管損分布^{64、65}

仙台案例：仙台市為最靠近震央的大都市，震波傳到市區衰減小，不但振幅大且延時長，造成全市境內管線的損壞幾乎是全面性分布，詳圖2-68，厚生省的調查報告指出，仙台水道設施的損壞，不含場站、湖庫、水池等場內連接管線，光是地下管網配水管損害就超過437件，但即便強地動產生的土壤液化、邊坡滑動測潰，讓管線裸露出來，呈現懸空狀態，所有的耐震接頭均毫無損傷，沒有脫接現象發生。

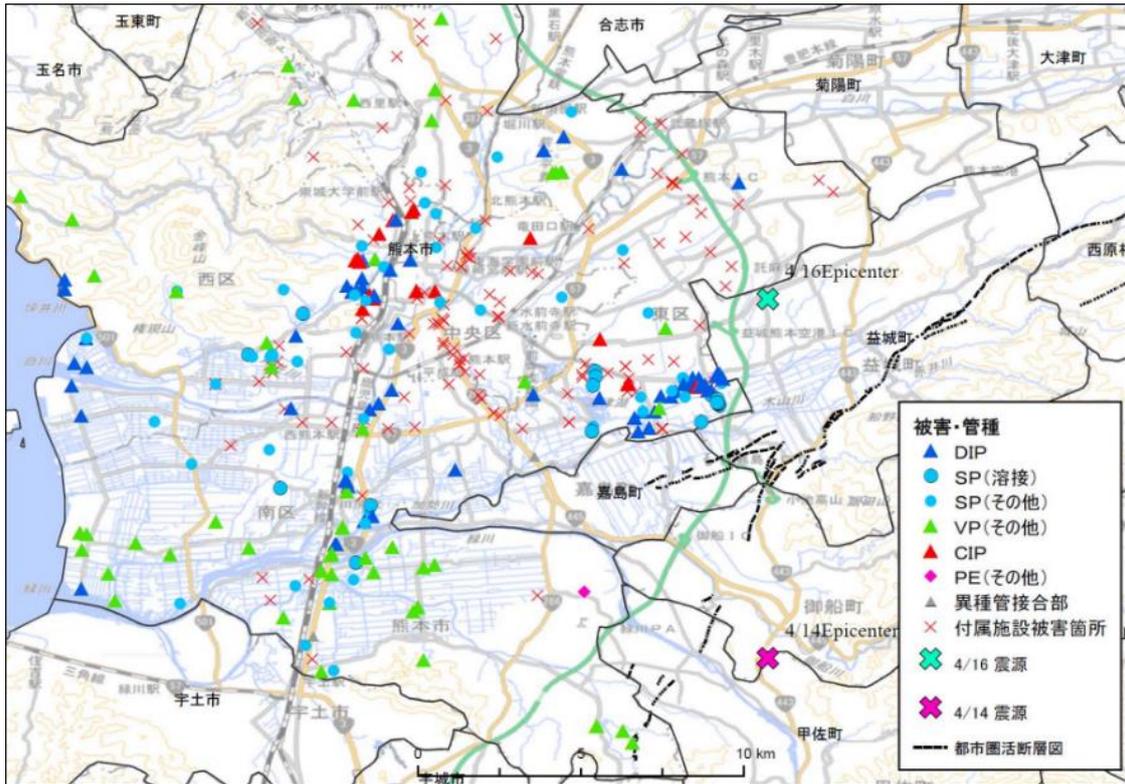
圖2-69 2016熊本地震各類管線損壞佈點及震央、斷層破裂面⁶⁶

熊本案例：九州2016年的熊本地震兩次震央都在東側近郊，詳圖2-69，地表斷層錯動位於東側人口較少的地帶，但大多管損分布卻落於西側沖積軟弱土層，代表管線震損大多屬於「地面運動」模式，即土壤抓著管線一起搖晃引起軸向變形的破壞，因此既有非耐震管材的脫接比率較高，僅有少數因液化及斷層錯動之「地面變形」導致的管損，地下管線(配水管)損壞件數合計共250件。但由統計數據顯示仍有48%的脫接比率，代表配水管耐震化不足，雖然DIP鑄鐵管的耐震接頭使用比率已經高達36%，但是管網系統內仍有CIP、PE、VP(塑膠管)等不具耐震防脫能力的管材，才導致管損率居高不下。

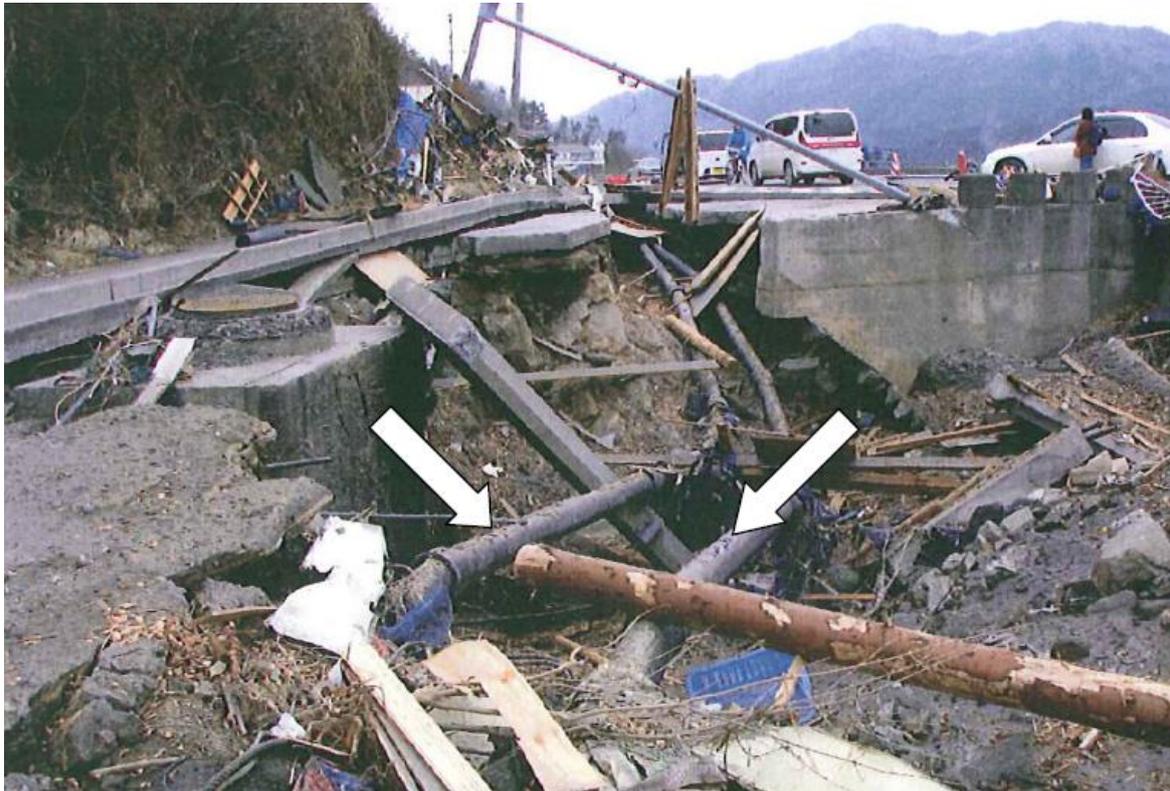
圖2-72 東日本大地震後地下管道只有耐震接頭無損(詳箭頭)⁶⁸

型，以及新式的NS型以及剛開發的GX型，整體比例接近80%，經過大地震的考驗，證實具有防止脫離的功能，甚至土壤已經完全側潰，裸露懸空，相鄰的其他地下管線斷裂全毀，耐震接頭仍然不發生脫接，詳圖2-72，讓全世界水道界都為之驚艷。
