中華民國自來水協會107年度研究計畫

自來水配水管材選用策略之研究

— 以北水處供水管網為例

研究單位：中華民國自來水協會管理研究委員會

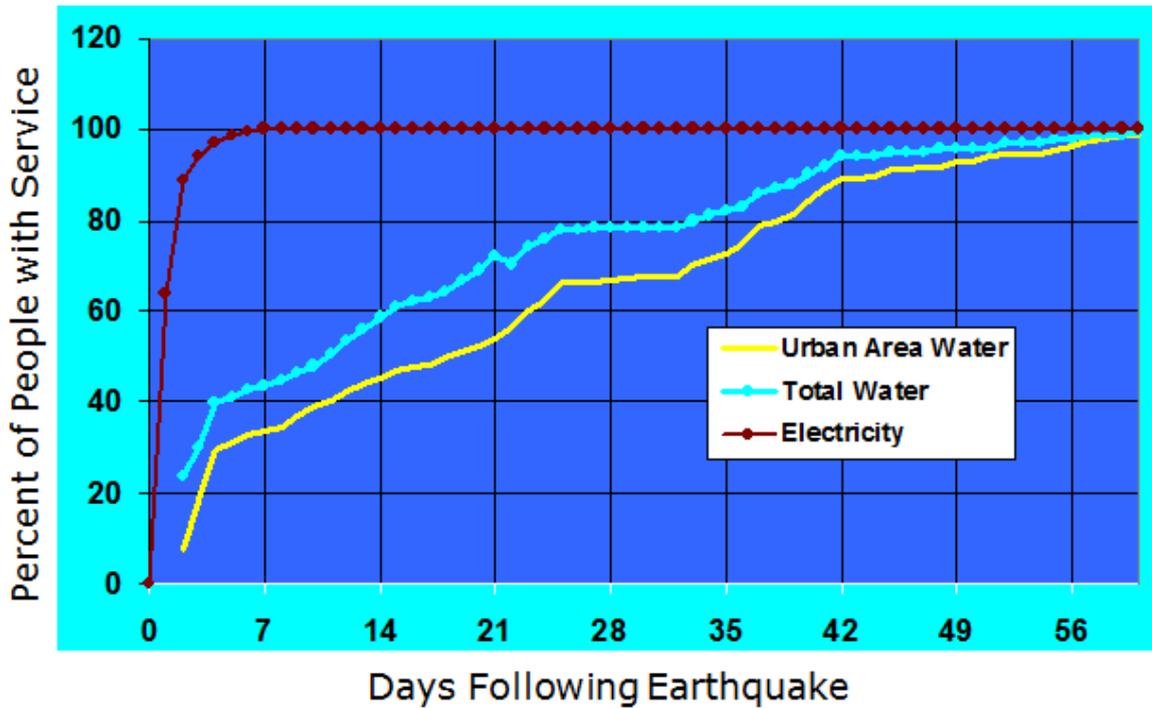
圖2-73 阪神大地震水、電復原推移圖⁶⁸

耐震接頭大幅縮短供水恢復時程：上述現場管線災害調查報告證明耐震管材的功效，但技術文件與報告書，普羅大眾很難了解，更無法體會實質效益，「供水恢復率」才最能實際反映耐震管材的表現，而且是廣大民眾直接感受的指標。1995年阪神大地震供水恢復率達80%約需25天，然而2011東日本大地震供水恢復率達80%卻只要15天，震度更高，復水時間卻大幅減少10天，詳圖2-73、2-74所示。

施場站修復先做，通水後才能於配水管網之中逐一找出漏水點，逐一修復，最後全面復水。如果管網中使用耐震管材，幹線搶通之後的逐一抓漏修復工作將可大量減少，迅速全面復水。圖2-73阪神地震的供水恢復曲線為平緩增長，代表修漏人員在幹線通水後，花了很多時間處理管網內小口徑配水線的脫接漏水。而圖2-74東日本地震，復原曲線比較陡，代表管網設置大量耐震接頭發揮防脫功效，幹管搶通後，不需冗長的漏水點修復，所以復水時程大幅縮短。

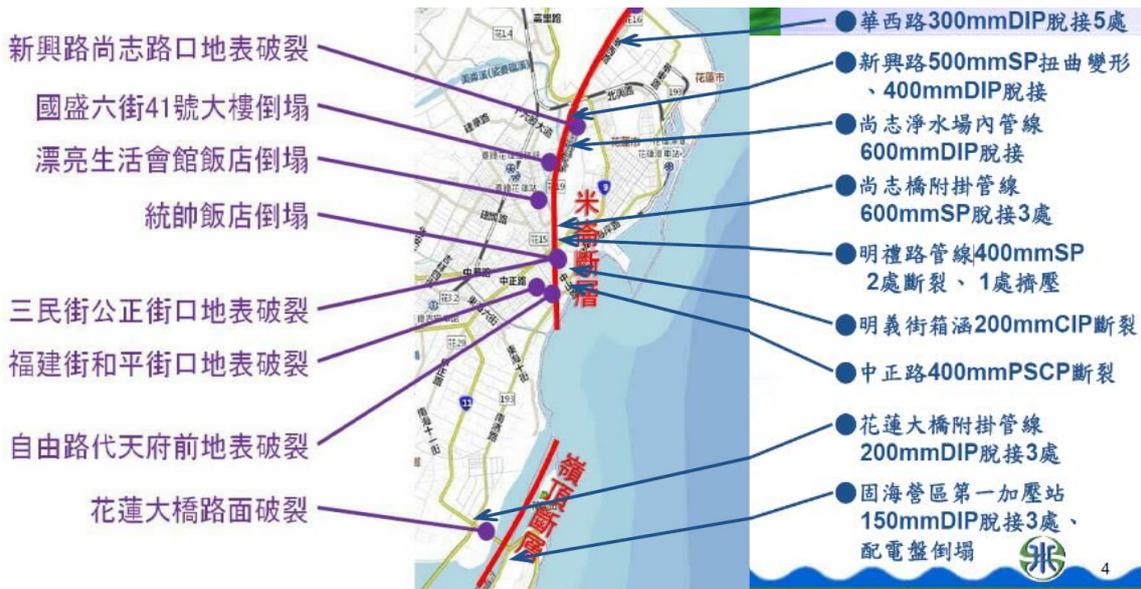
圖2-77 花蓮206地震主要配水幹線損壞位置圖(台水九區處提供)

根據台灣自來水公司(以下簡稱台水公司)第九區管理處的統計，自2月6日地震發生，至3月1日止共修理1,147件大小漏水，初期停水約4萬戶，經8天的全力搶修於2月14日全面恢復供水。上千件的地下漏水多可歸因於土壤握裹著管線搖晃而脫離，為震波引起的「地面運動」所致。與國外的統計類似，雖然損壞件數很多，但漏水狀況尚可控制，即便沒有修復完畢，仍可全面供水，只是背景漏水量將會增加，要花很久的時間抓漏才能降低到以前的水準。

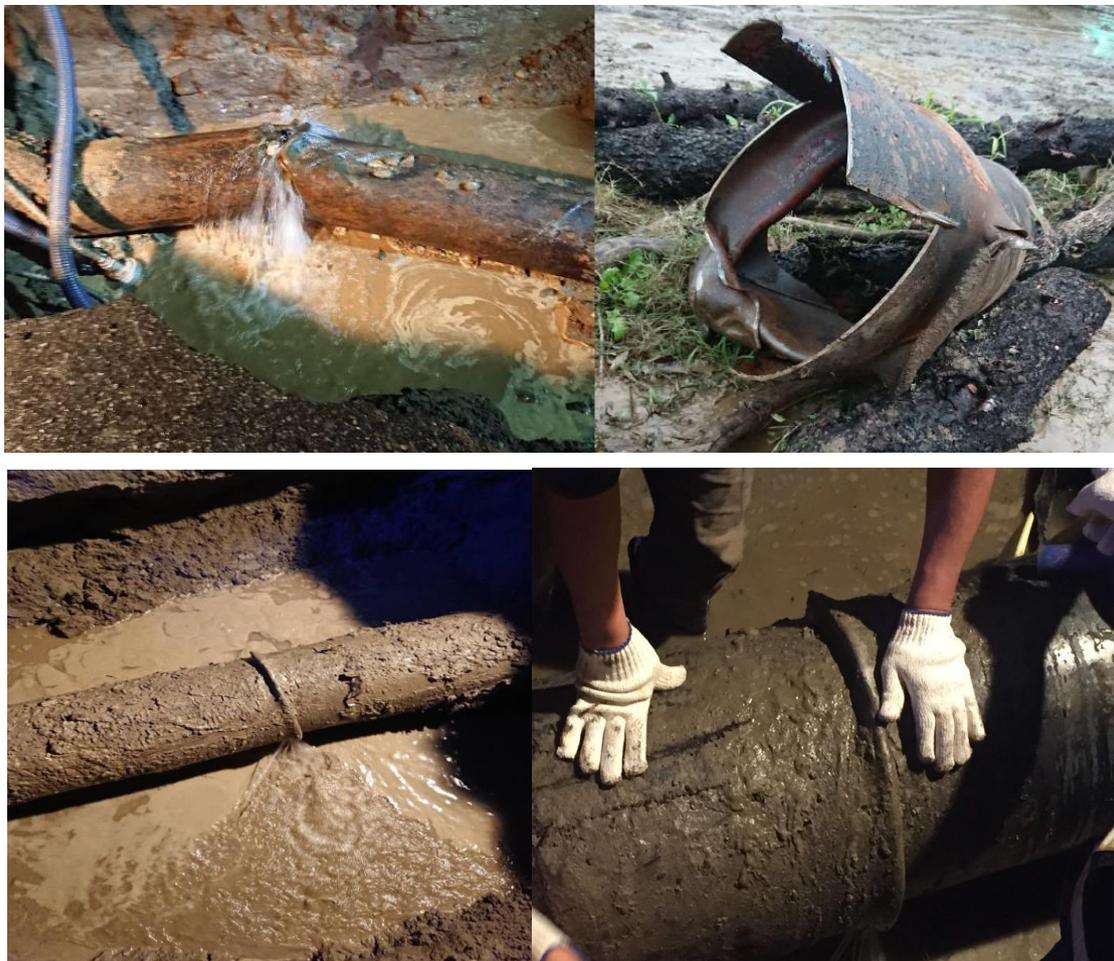
圖2-78 花蓮206地震發生的配水幹管挫曲破壞(台水九區處提供)

由花蓮的地震案例，再次證明耐震管線的重要性，由於地震規模、震度及地盤狀況沒辦法改變，自來水事業只能選擇更好的管材以為因應，幾處大型幹線及附掛橋樑管線可透過加裝伸縮管、可撓管等變位吸收管件，大幅降低損毀機率，其改善速度較快。各式管材參雜、分布廣大的地下管網，則必須使用具有伸縮功能的耐震接頭，並且搭配管線汰換逐年更新，並非一蹴可及之事，成本也很高。

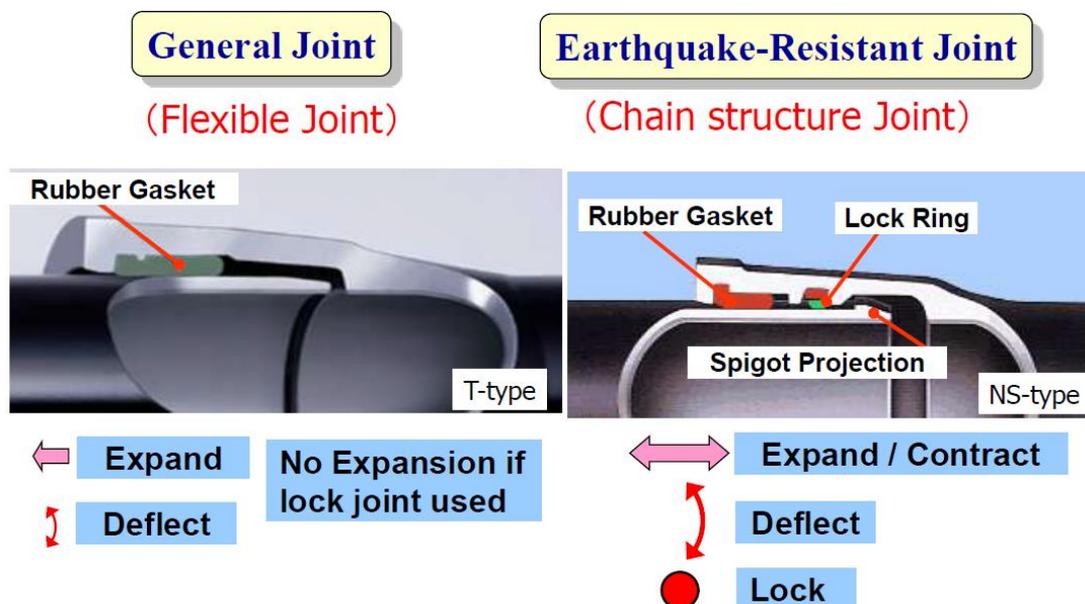
圖2-84 美國傳統柔性接頭與日本耐震接頭構造比較⁷¹

為T型接頭，詳圖2-84左圖，為Push on型式，施工簡易、隨插即用，然而T型耐震性僅優於A型，與K型耐震等級相仿，稱為柔性接頭，抵擋中小型地震尚可，但發生大型地震時，災損率將大幅提升。

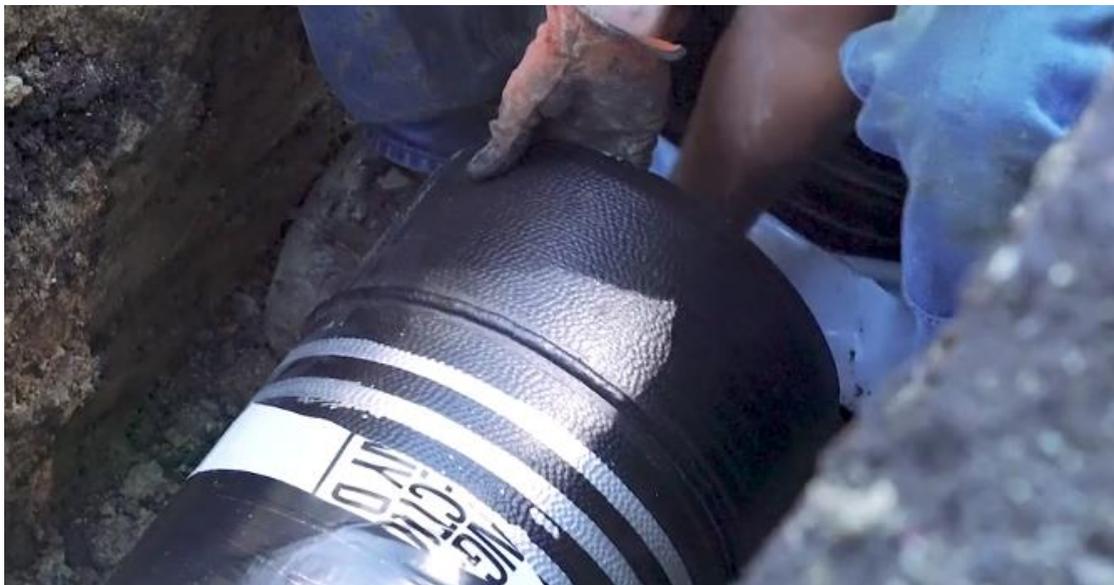
除了耐震鑄鐵管之外，AWWA也定義了其他材質的規範，其中低脆弱性(Low Vulnerability)的Polyethylene (PE)管，只是用熱熔接(Fused)銜接兩個管段(圖2-86 上圖及右下圖)，只能防脫，不具耐震性。中低脆弱性(Low/moderate Vulnerability)的PVC管則是兩側加上防脫拉桿(圖2-86下左

圖)，由於AWWA定義為防脫(Restrained)接頭，故伸縮能力很小，吸收強震帶來的軸向變形極為有限，主要功能為防止脫接。

奧勒岡州埋設的耐震管，管尾銲接的擋環(U.S. Pipe網站)

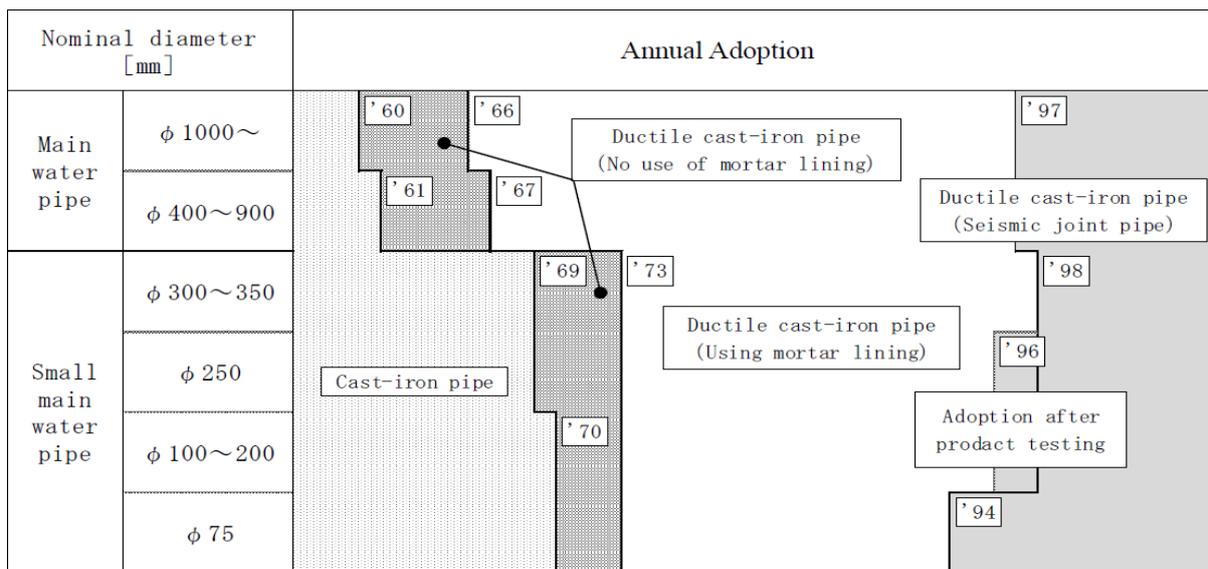
圖2-89 東京都水道局各口徑配水管採用耐震接頭的年份⁷²

東京採用耐震管材歷程：日本的耐震管材遠優於世界，係因日本經常發生地震，內需市場夠大，民間公司大量投入研發，一有新產品，各地水道局樂於採用試辦，以東京都水道局為例，約在1990年代中期即宣布全面採用(圖2-89)，而且是各口徑輸配水管均使用。

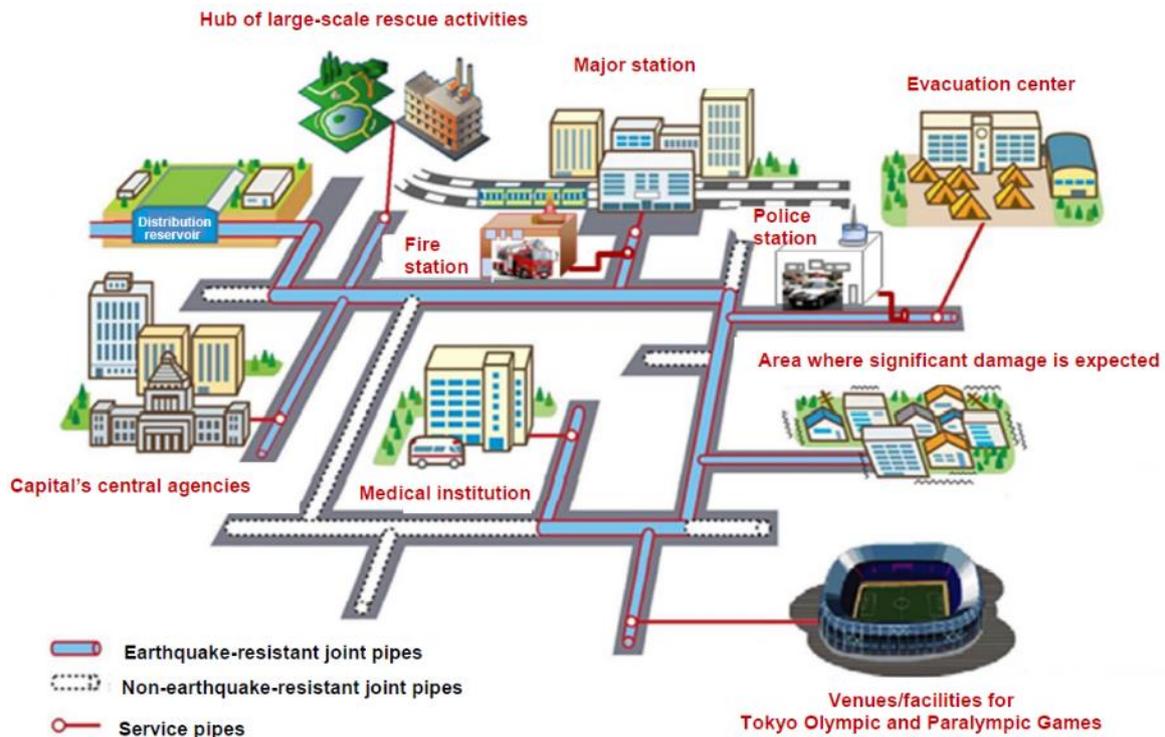
圖2-92 東京都水道局耐震管材的優先安裝位置⁷²

即便在東京都，水道局很樂意採用耐震接頭，但也不可能一夕之間把所有的管線挖出來替換，因此循序漸進的汰換策略是必要的。東京都將重要政府機關、防災系統、醫院、車站...等供水管線優先耐震化，確保災時指揮中樞能夠運作為初期耐震化施作方針，之後更打出K-Zero的汰換口號，規劃將所有輸配水管的K型接頭全部更換完畢。

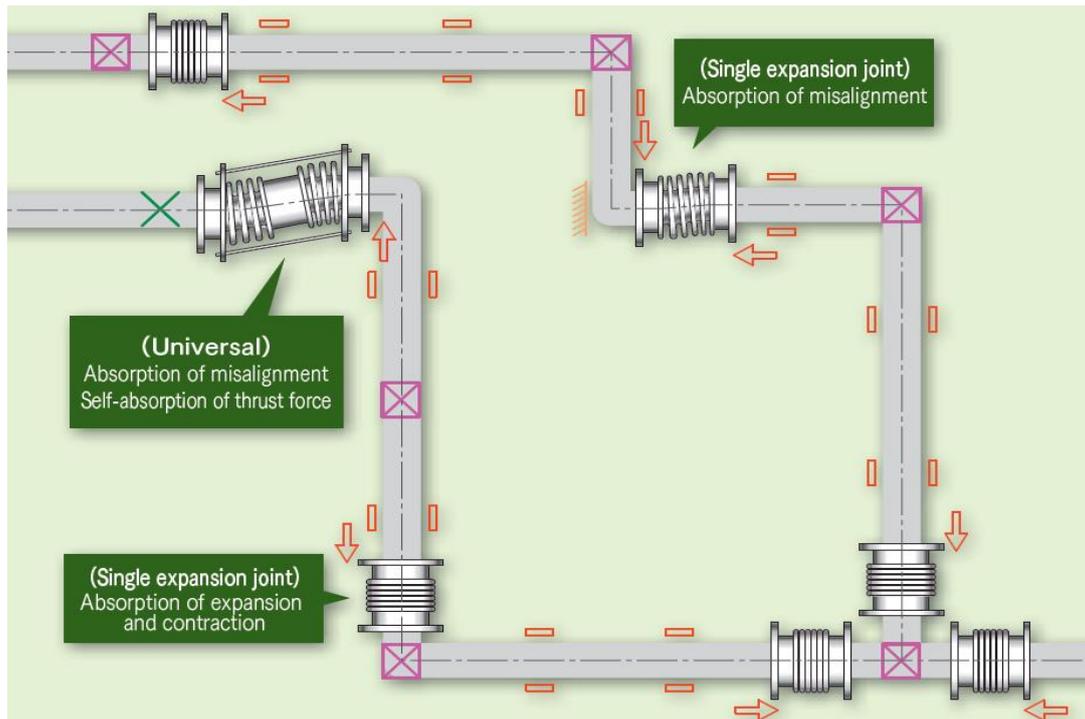
圖2-93 可撓管力學—直管段不變形，管件附近變形(ORK 官網)

耐震管及可撓伸縮管聯合使用：即便日本的耐震管材性能優異，廣獲得國內外水公司青睞，商品及技術均已輸出，但遭遇幹管「橫越斷層」(Fault crossing)的單一大型錯動場合，許多設計人員發現只用耐震接頭是不夠的，因為斷層帶錯動可能發生極為不利的情境：位移量全部集中在單一錯動面。尤其是斷層上方的覆蓋土層厚度不足，堅硬基盤的剪裂將直接向上發展到地表，如同刀割般把管線扯斷，即便所有的耐震接頭完全發揮1%的伸縮量，仍不足以吸收斷層錯動總位移量，進而發生接頭脫接、或管身剪斷彎折等破壞。美國延性鑄鐵管研究協會(Ductile Iron Pipe Research Association, DIPRA)於2017年便建議此類單一大變形場合，可運用伸縮管、可撓管等大型變位吸收器(LDAPS)，並每隔一定間距設置，以彌補耐震接頭伸縮量之不足。

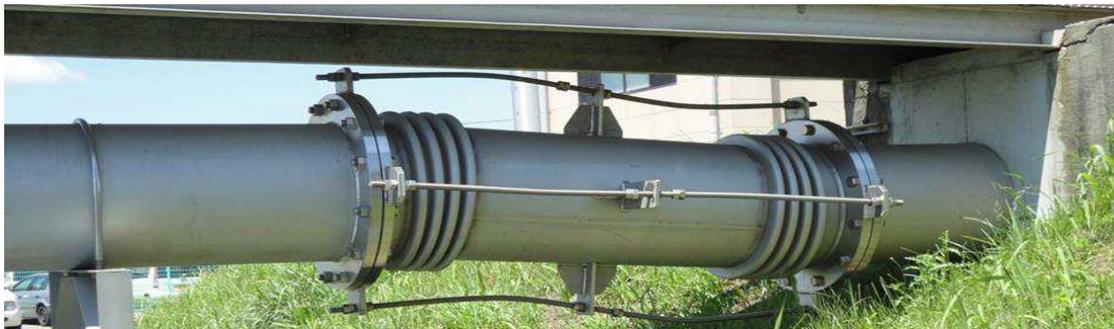
圖2-94 於東日本大地震發揮功效的不鏽鋼伸縮管⁷⁴

可撓伸縮管的力學機制為「直管段不變形，管件附近變形」吸收自由端位移，如圖2-93，因此一般管線過橋梁都在明管附掛處，設置於接近橋台端(圖2-94)，以利可撓管吸收轉動、錯位及拉壓。而耐震接頭的力學機制為「直管段接頭變形，管件鎖住不變形」吸收地盤變位，因此NS、GX的管件全部都鎖死，呈現剛性部位，好讓直管的軸向伸縮功能順利發揮。因此結合這兩類管材，力學性能互補才能發揮最大變形吸收能力。DIPRA甚至推薦美國國內的兩個廠牌的伸縮管(American Pipe及McWane)，加上同樣美國

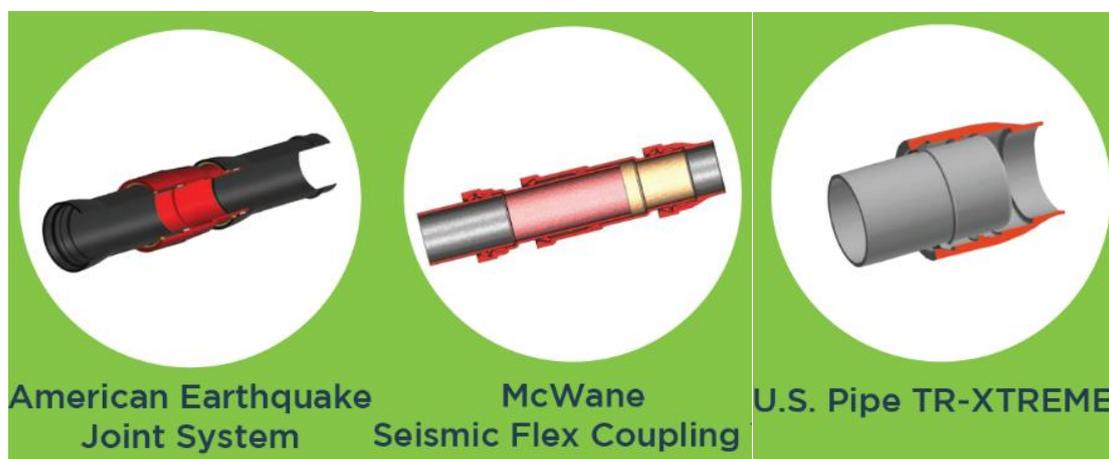
圖2-95 美國延性鑄鐵管研究協會推薦伸縮管應搭配耐震管⁷⁵

的耐震接頭(U.S. PIPE)，如圖2-95所示。認為ERDIP+LDAPS才是最佳解決方案。

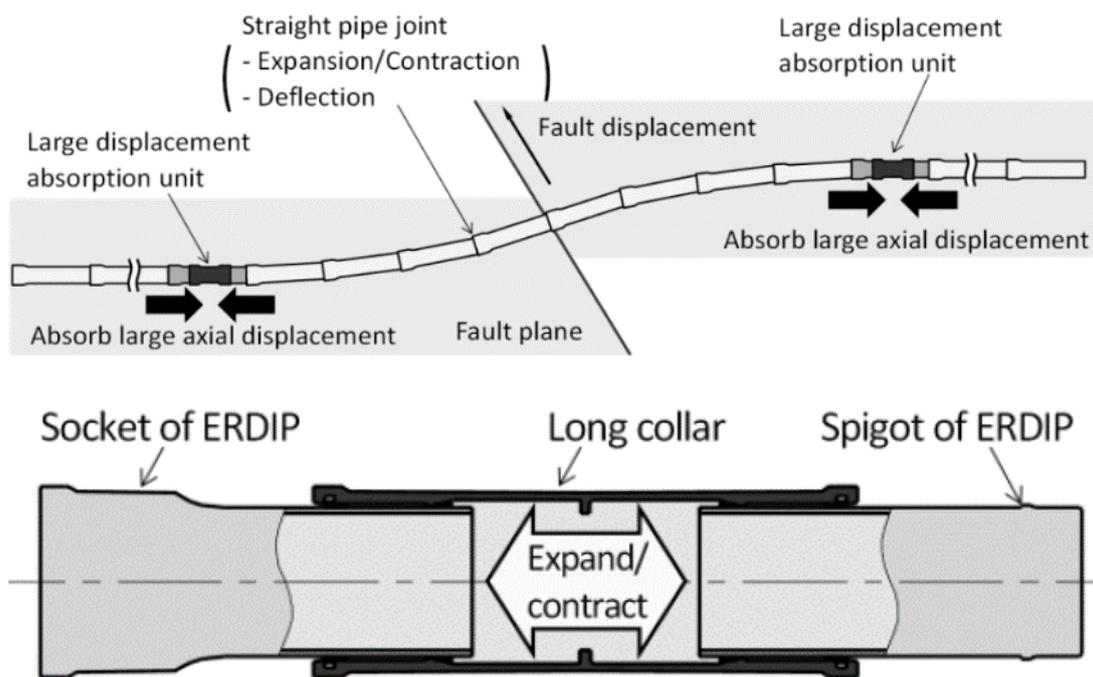
圖2-96 運用耐震接頭及伸縮可撓管橫越斷層⁷⁶

若研究人員在管件數值模型加上伸縮可撓管之後(詳圖2-96)，每一只可撓管的伸縮量是耐震接頭的10倍，於斷層兩側各放一只之後再執行有限元素法程式，計算結果令人滿意，不但接頭轉角、拉力通通在容許值內，連管材本體撓曲的應力也遠低於容許值，代表接頭不會脫接、管身也不會撓曲斷裂，詳圖2-97上圖所示。

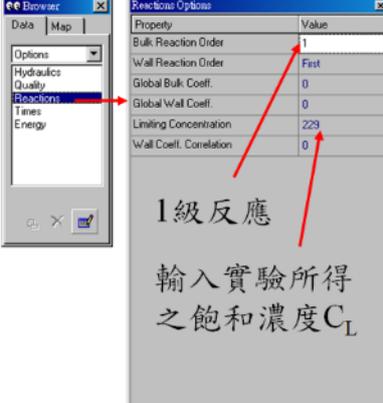
1級反應
輸入實驗所得之飽和濃度C_L

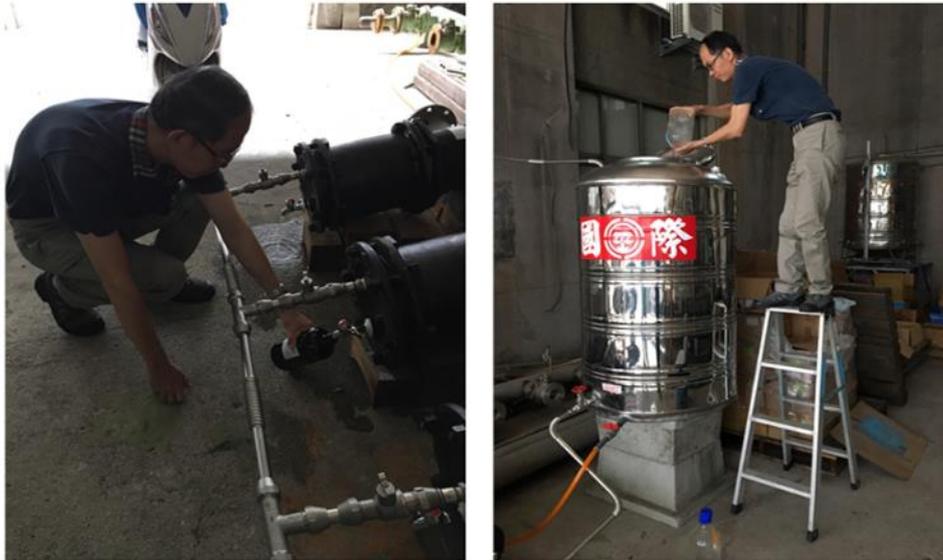
圖3-17 注入萃取試液及取樣

日期	暴露時間	流逝時間	取 樣
11/6(一)		0d	於3支DIP管注滿萃取試液
11/7(二)	24±1h	1d	採集萃取水樣3支，管內萃取水排除後，重新注滿萃取試液；採集試液儲存筒水樣1支(空白)
11/8(三)	24±1h	2d	採集萃取水樣3支，管內萃取水排除後，重新注滿萃取試液
11/9(四)	24±1h	3d	排出萃取水丟棄後，重新注滿萃取試液
11/10(五)	24±1h	4d	採集萃取水樣3支(加品管2支)，管內萃取水排除後，重新注滿萃取試液
11/13(一)	72±1h	7d	排出萃取水丟棄後，重新注滿萃取試液
11/14(二)	24±1h	8d	採集萃取水樣3支後，管內萃取水排除後，重新注滿萃取試液
11/15(三)	24±1h	9d	排出萃取水丟棄後，重新注滿萃取試液
11/16(四)	24±1h	10d	採集萃取水樣3支(加品管2支)，管內萃取水排除後，重新注滿萃取試液
11/20(一)	96±1h	14d	排出萃取水丟棄後，重新注滿萃取試液
11/21(二)	24±1h	15d	採集萃取水樣3支，管內萃取水排除後，重新注滿萃取試液
11/24(五)	72±1h	18d	排出萃取水丟棄後，重新注滿萃取試液
11/25(六)	24±1h	19d	採集萃取水樣3支(加品管2支)，管內萃取水排除後，重新注滿萃取試液

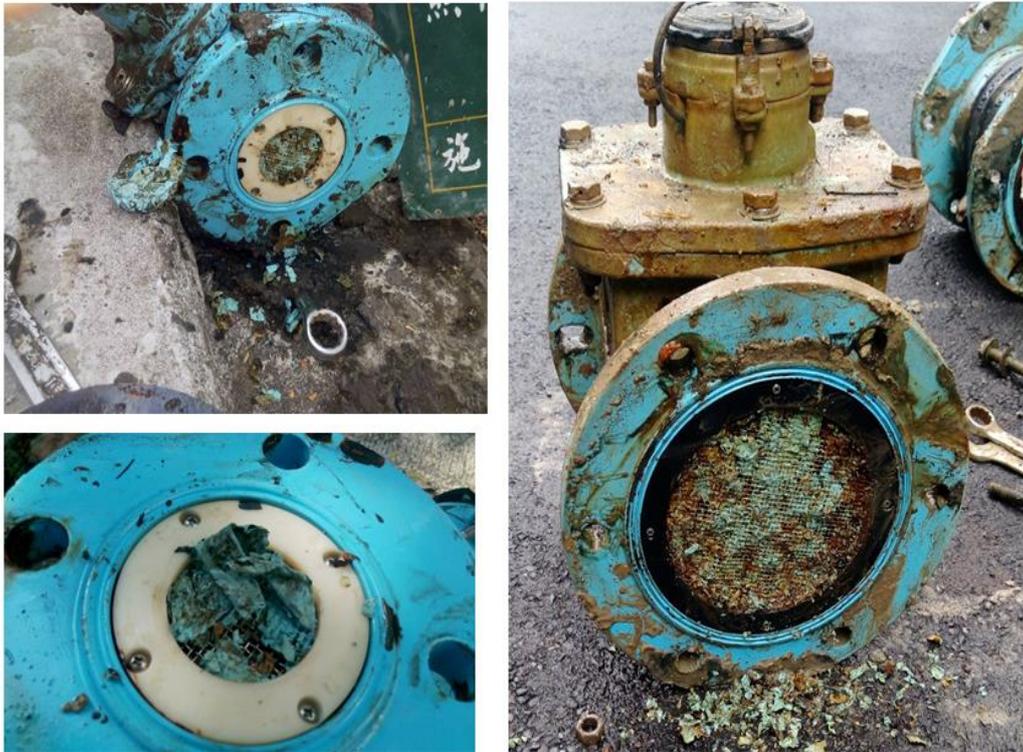
圖3-19 粉體剝落堵塞水表

近來北水處轄區內2個社區，自2017年8月底迄今已發生4起總表表前因粉體塗裝脫落，導致表前濾網堵塞而發生無水案件(圖3-19)，其實類似的案件在北水處時有所聞，研判與粉體塗裝品質不良有關，造成粉體與鑄鐵管面之黏結力(Adhesion)不足或粉體間之凝聚力(Cohesion)不足，而使粉體塗裝易於脫落。

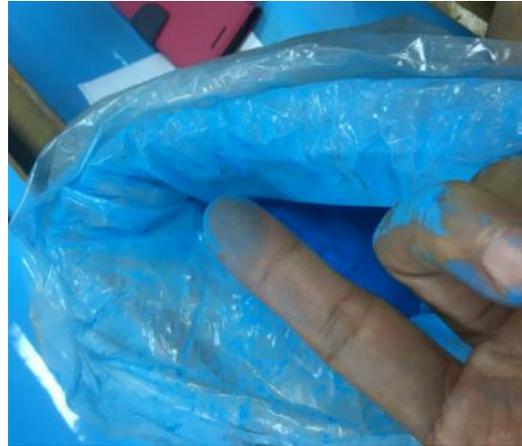
圖 3-21 環氧樹脂粉體塗料

(4)優秀的塗裝作業性：粉體成品是顆粒細小的粉狀(圖3-21)，製程可結合自動化噴漆提高生產效率。

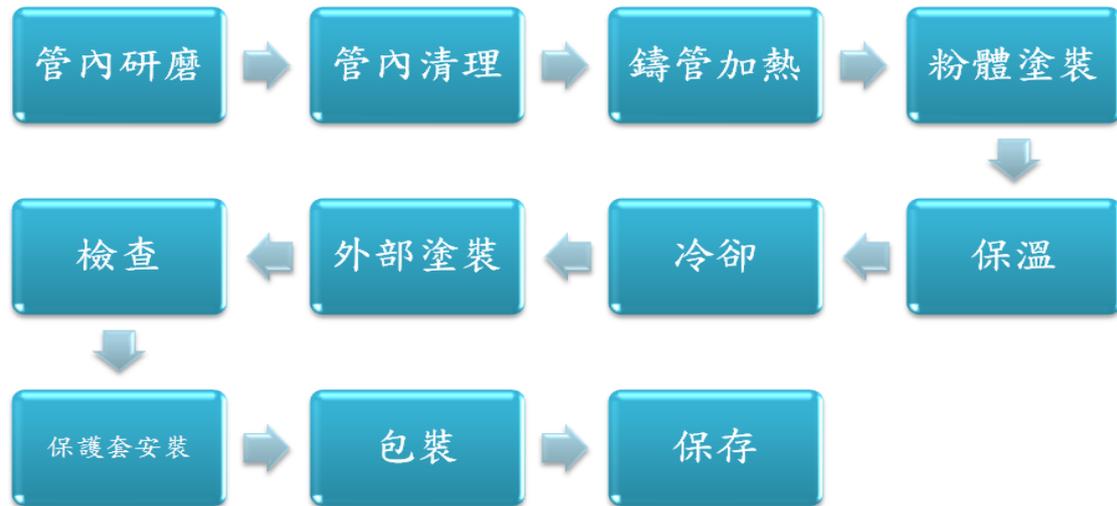
圖3-24 粉體內襯的製作流程

7. 粉體內襯的製作流程(圖3-24)相較水泥砂漿襯裡，更需注重表面的處理及加熱溫度。而粉體的黏結力與凝聚力要佳，最關鍵的步驟在管內研磨、清潔、鑄鐵加熱、粉體塗裝、保溫(粉體燒結)。

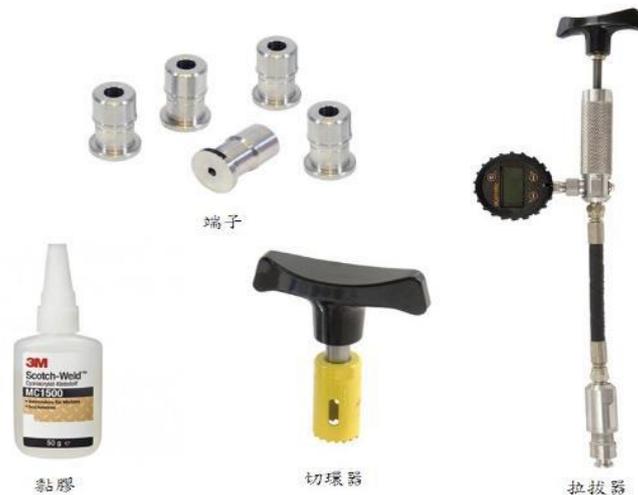
圖3-25 拉拔器及配件圖

- (2) 端子(dolly)：拉拔器的測試探頭，外徑19.4 mm，內徑3.7 mm，截面積2.84 mm²。
- (3) 黏膠：採3M Scotch-Wild MC 1500，最低拉力強度20MPa，工作溫度-50至80 °C，塗膠厚度要小於0.2mm。黏膠應放置陰涼乾燥且避免陽光直射之處保存，保存期限為12個月。(黏膠的選用應採拉力強度大於塗層的凝聚力與塗層間的黏結力之黏膠)
- (4) 切環器(dolly cutter)：用來環切刮除塗層表面之器具，使塗層成為獨立的圓形區塊。

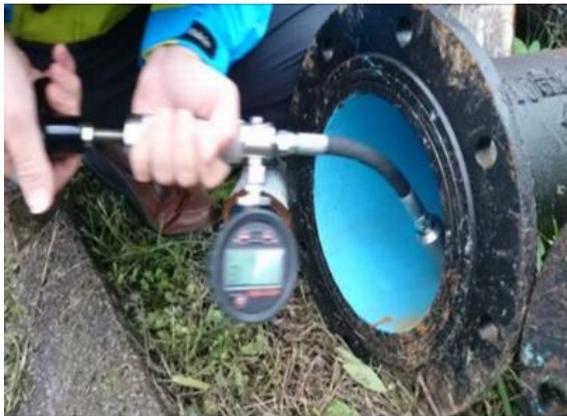
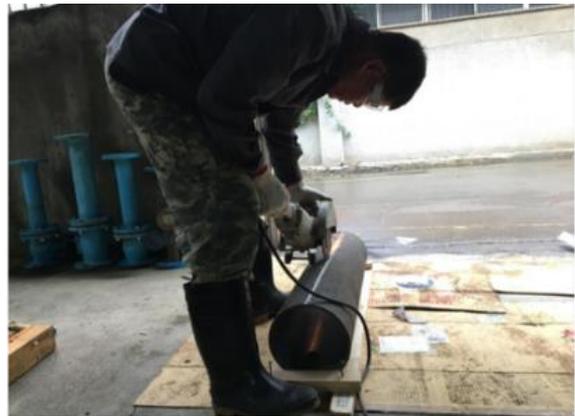
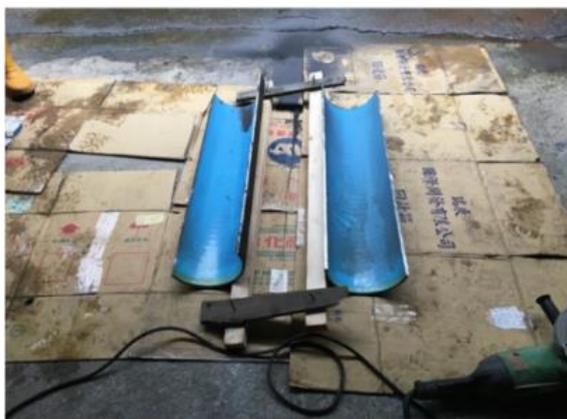
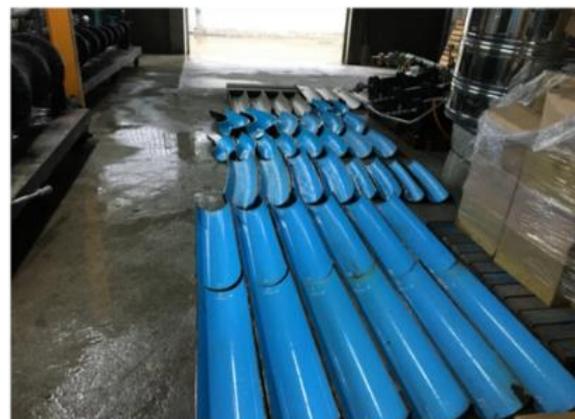
圖3-26 待測管材剖半切割

拉拔試驗前將待測管材剖半切割(圖3-26)，以利拉拔試驗過程(表面處理、黏膠、環切、端子除膠及拉拔器操作)將不受管內拘限空間而阻礙試驗進行，拉拔試驗之選點範圍也更佳廣泛且能獲得更正確的拉拔強度數據。

管內不利進行拉拔試驗

切割機剖半待測管

待測管剖半後試驗空間不受限

內襯表面清潔與排放

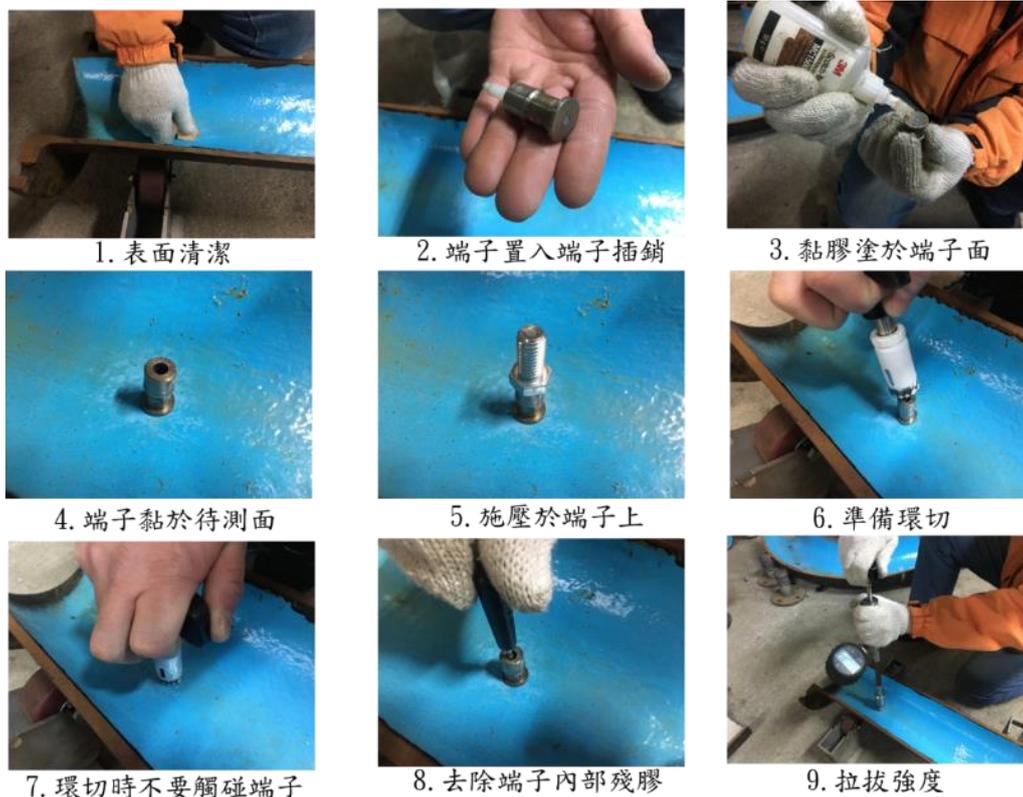
圖3-27 拉拔試驗步驟

2. 黏膠：黏膠前將端子插銷(Dolly plug)放置端子中心。端子插銷放置目的在防止黏貼端子與待測面過程時，避免黏膠由內部孔徑上升到端子內面。若有黏膠由內部孔徑上升，將阻礙拉拔器針頭由端子內碰觸待測面，拉拔器套筒自然無法卡住端子周圍凹槽，將導致拉拔試驗無法進行。黏膠應少量且均勻塗布在端子面，膠黏厚度不可太厚，於凝固初期建議施加重物於端子面上。
3. 粉體表面環切：待黏膠完全硬化後，使用切環器將端子周遭的塗層括除，形成孤立的區塊，括除過程需謹慎處理不可碰觸端子，以免影響拉拔強度。(環切的過程可能於黏結介面產生微裂紋，而影響黏結效果)
4. 操作拉拔器讀取拉拔強度：
 - (1) 逆時針轉動拉拔器轉動把手至壓力完全釋放。
 - (2) 將拉拔器套筒套向端子使金屬探針栓插入端子的正中央。
 - (3) 拉起拉拔器連接套筒使拉拔器與端子緊密連接。如果套筒無法與端子緊密接合，則須使用端子工具去除端子內的殘膠，去除過程應小心處理勿傷及端子，避免影響拉拔強度。
 - (4) 順時針緩慢轉動拉拔器轉動把手，緩慢施拉(不可快速旋轉把手而影響拉拔數值，拉力速度在1 MPa/s 以下，並於100秒內結束)使端子脫離待測面，此時表頭的讀數即為拉拔強度。

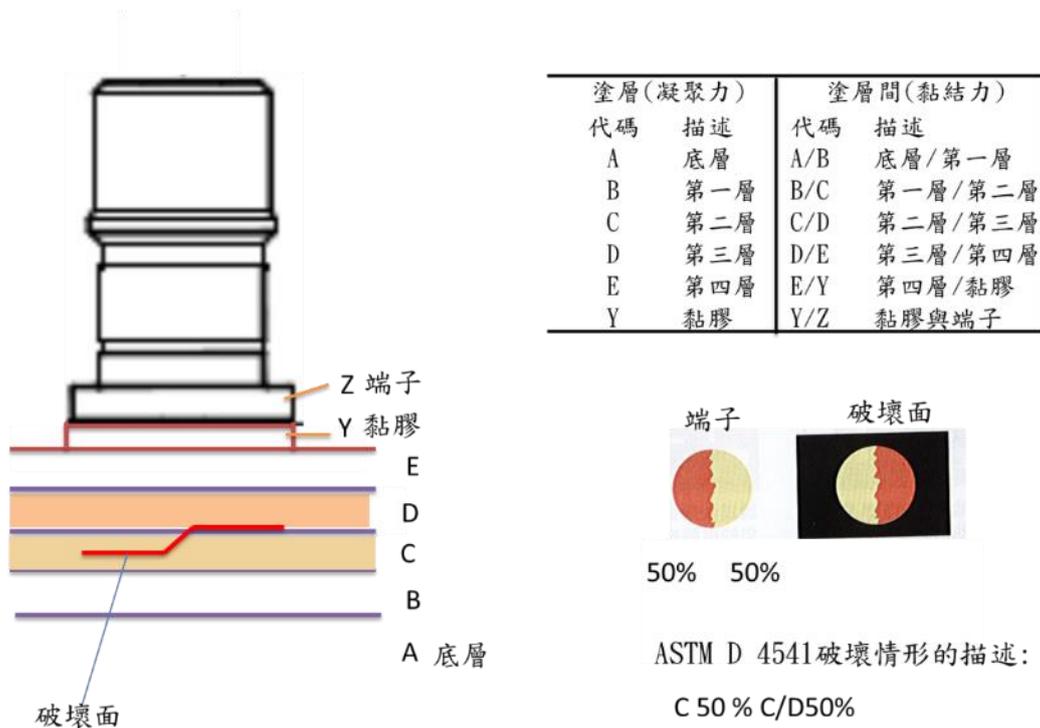
圖3-28 多層塗裝的破壞情形描述

以下圖為例，破壞面由C層塗層凝聚力破壞(Cohesion)與C層及D層粘結力破壞(Adhesion)佔比各50%，ASTM的紀錄方式為C50%，C/D 50%。

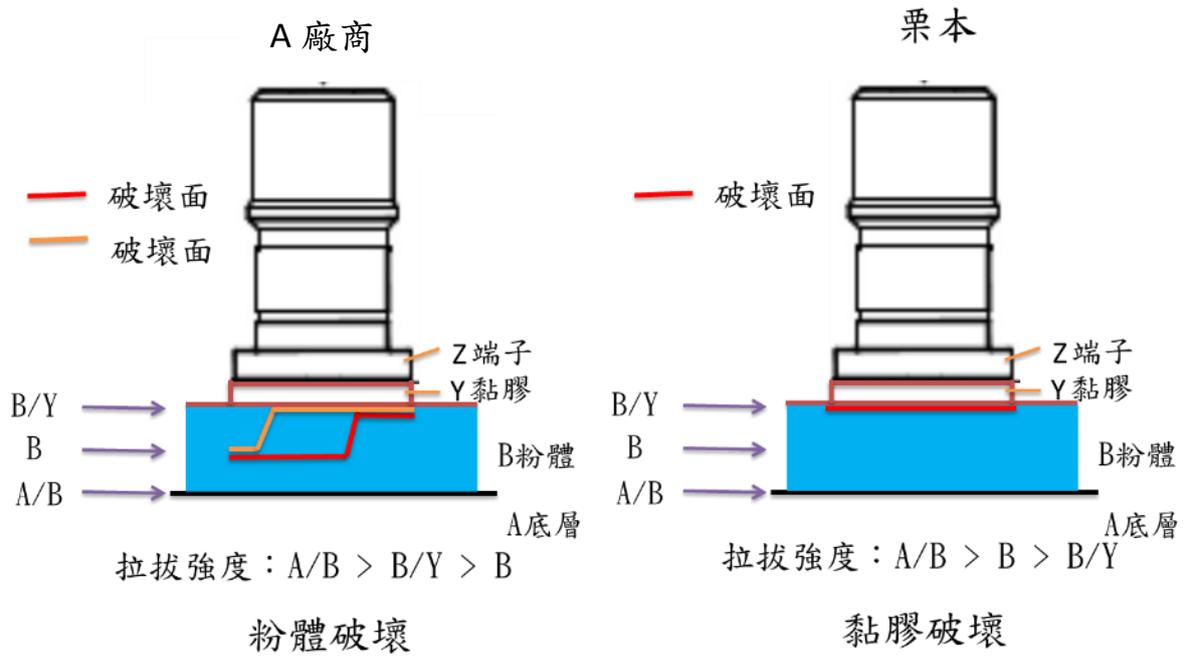
圖3-30 興南與栗本破壞模式及強度關係

興南公司所製造之粉體直管雖然不比栗本公司生產優異，但由試驗數據得知粉體塗裝品質良好，製造過程表面清潔與管壁加熱溫度都足夠，使得粉體咬合鑄鐵面的黏結力大於粉體本身的凝聚力。再由兩家公司粉體塗裝的破壞模式及拉拔強度觀之(圖3-30)，因栗本的破壞模式皆為黏膠破壞，推測兩家公司拉拔強度的差異來自於粉體的塗裝技術。

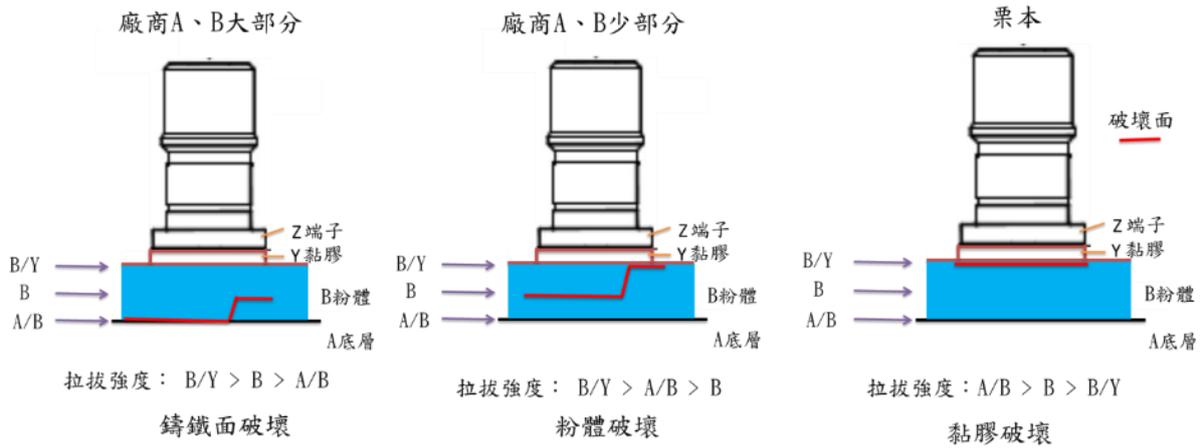
圖3-31 破壞模式及強度關係

由表3-7及圖3-31所示，廠商A、B管件都以鑄鐵面破壞為大宗，表示鑄鐵表面的研磨、清潔、鑄鐵管加熱都沒做好，應該要加強生產品質，才讓粉體融化過程無法咬合鑄鐵管面。另外廠商B發生拉拔強度低的粉體破壞，推測可能為粉體原料品質問題或粉體燒結不確實所造成，使粉體的凝聚力無法有效發揮，國內鑄鐵廠商的管件粉體塗裝須提升的製程如圖3-32。

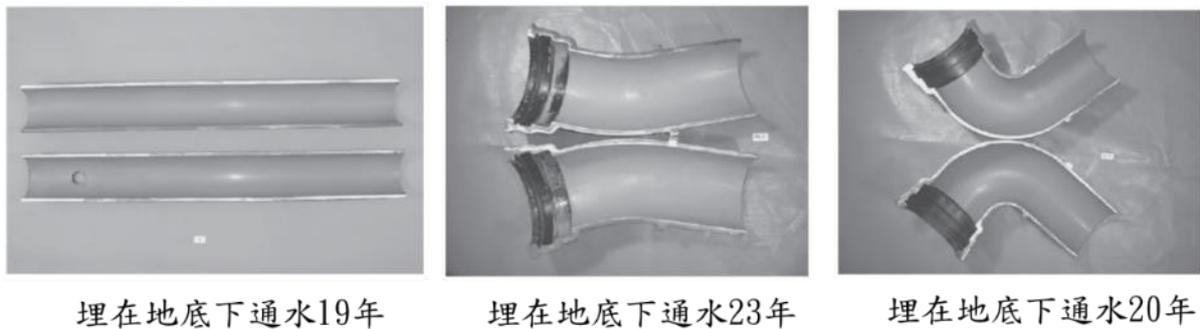
圖3-33 日本粉體內襯管通水後之內襯狀況

再看栗本公司的200x22.5的彎管，都是出現黏膠破壞，平均拉拔強度高達21.22 MPa，相較之下顯示出國內粉體管件製造品質低落。栗本公司的管件粉體強度與直管同樣屬高品質且差異度不大，這也是為何日本的粉體管埋在地底下可以20幾年粉體都無損壞的原因(圖3-33)。

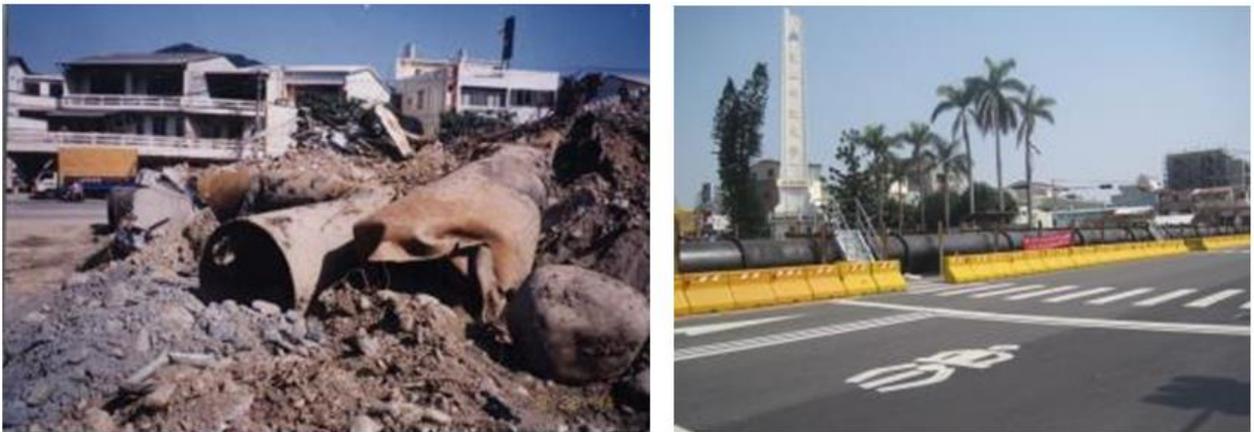
圖4-1 地震後輸水幹管受損情形及沿主要道路鋪設的明管

臺灣地區地質狀況不佳，全島大小斷層遍佈，一旦發生大地震，若對民眾賴以維生的自來水系統造成破壞，震後常無法迅速恢復正常，而需長期進行檢查與復舊，目前台灣地區都會區人口已達總人口數的70%以上，由於都市人口集中化，災後對社經、居民身心之影響等生活衝擊甚鉅，1999年9月21日集集大地震(M=7.3)、2016年2月6日美濃地震(M=6.6)及2018年2月6日花蓮地震(M=6.2)對於台灣中部、臺南及花蓮地區自來水供水系統造成的損壞及衝擊相當嚴重(圖4-1)，造成民眾於地震恐懼之餘，仍須面對缺水之苦就是一個最明顯的例子。

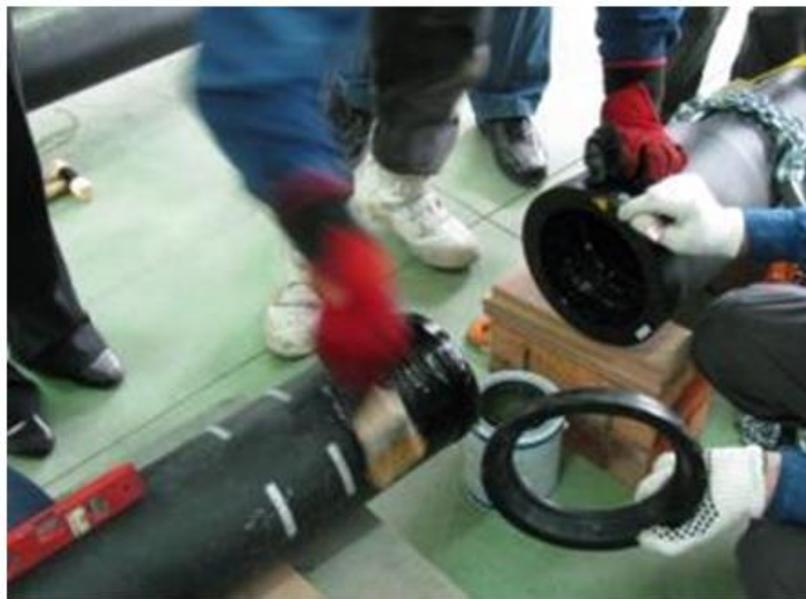
圖4-12 潤滑劑塗抹範圍

- (6) 潤滑劑使用「延性管接頭用潤滑劑」，均勻塗抹從橡膠圈內側和插口外面之斜部到白線範圍(圖4-12)。橡膠圈未裝置前不可塗抹潤滑劑於承口內面。

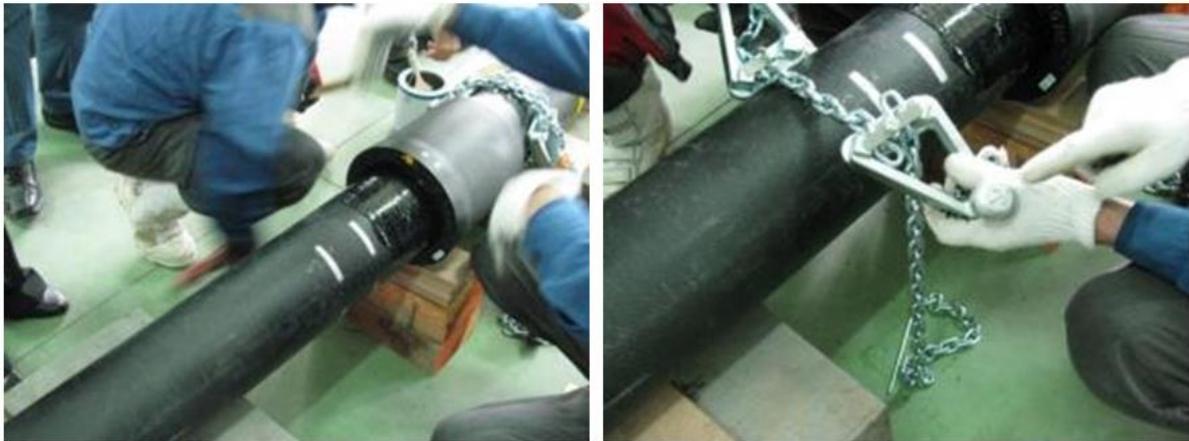
圖4-13 安裝接合器具

(7) 將插口放入承口，此時2只配管需呈一直線，吊起之配管處稍離地面較佳，接合器具如圖4-13所示安裝。

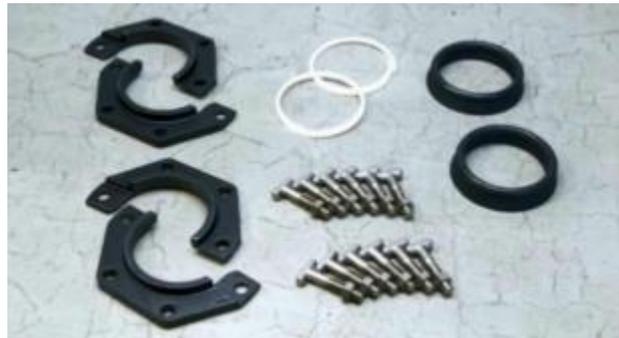
圖4-16 套筒接合配件

套筒接合與直管接合最大差異在於套筒接合配件多了背托環、壓圈及螺栓如圖4-16，接合時步驟分述如下：

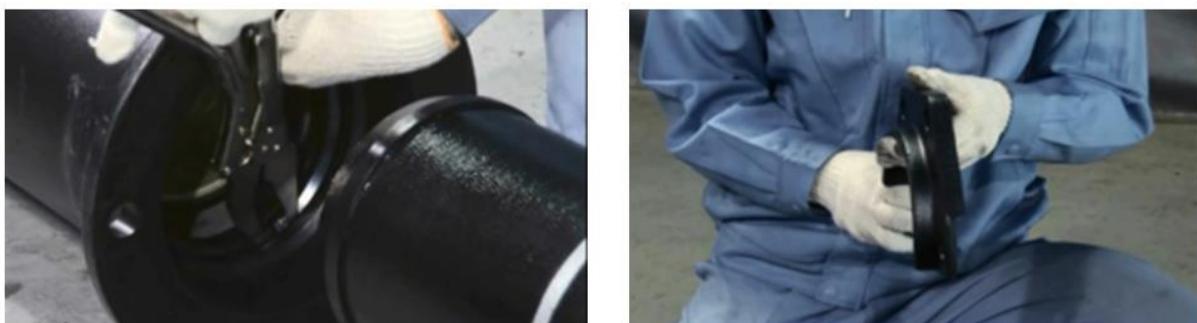
圖4-19 續接管脫環及定心用橡膠圈再度裝上

(3) 將套筒緩緩拉出後將剛剛拆除的防脫環及防脫環定心用橡膠圈重新裝上，再將續行管側之膠圈及被托環依續裝上，續行管裝入套筒後將被托環及膠圈推入承口內。確認壓圈的方向正確後先將上半部的壓圈用螺栓鎖上承口，再將下半部的壓圈裝上並鎖上螺栓如圖4-19。

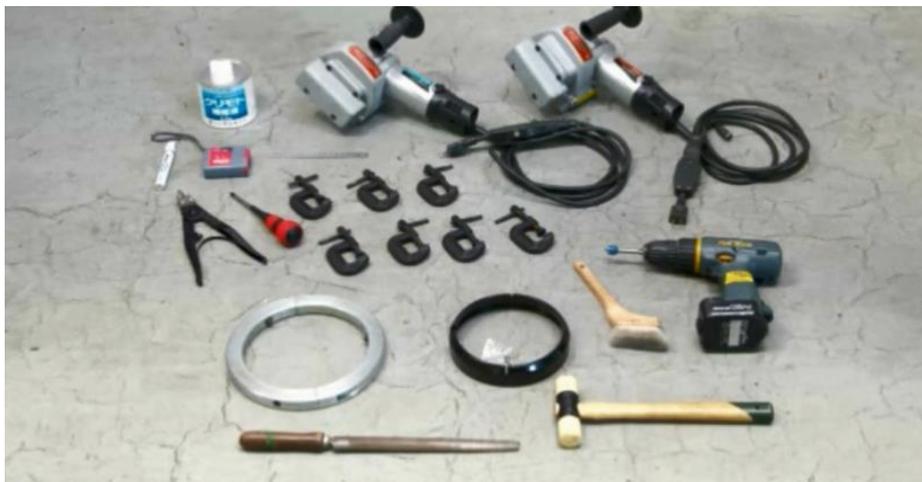
圖4-23 切管及插口製作配件

- (1) 切管及插口製作配件大致上保護墊圈、切溝機、切管機、C型固定環、插口環、自攻螺絲、修補液及銼刀等，如圖4-23

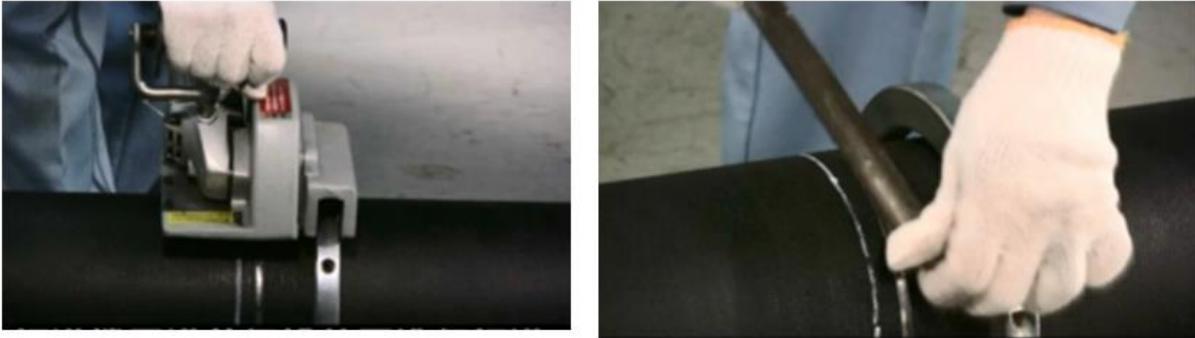
圖4-24 切溝並以銼刀去除毛邊

- (2) 首先必需依所需長度進行丈量，由於切管後裝上插口環或多出10mm，因此切斷位置必須注意將所需長度扣除10mm，切溝機沿著保護墊圈切溝完成後必須以銼刀將溝槽的毛邊去除，並使用標準量規檢查溝槽深度是否符合規定，如圖4-24~4-25。

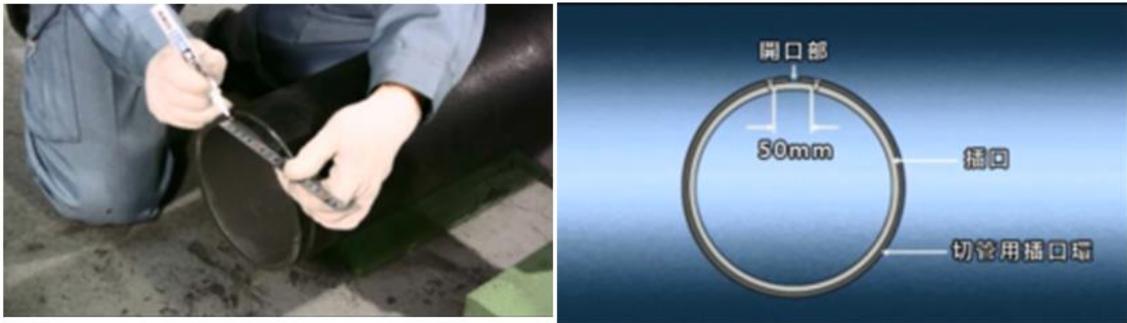
圖4-27 切管後插口端開口部標示長度50mm記號

- (4) 在插口及切管後插口端開口部相對位置標示長度50mm記號，並用銼

刀作出倒角，上述加工完成後並使用鑄鐵管專用修補液進行修補，以避免傷及橡膠圈造成裝接後漏水，如圖4-27~圖4-29。

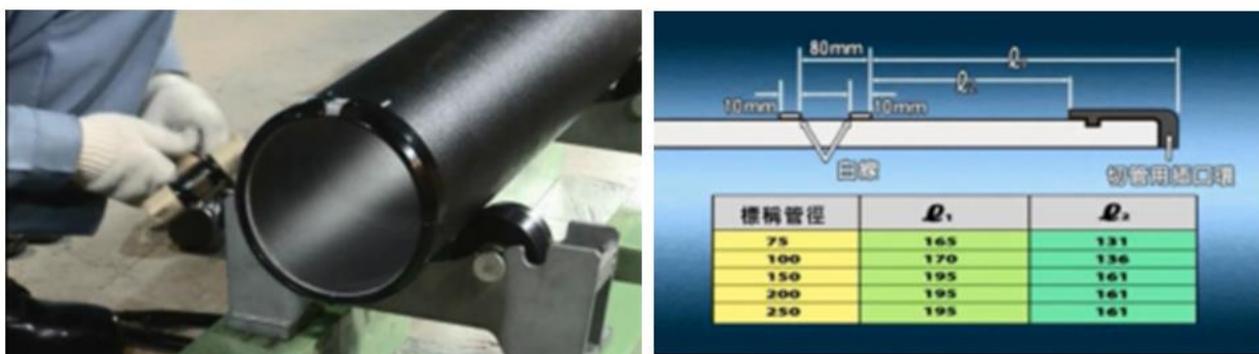
圖4-30 裝上插口環

- (5) 最後裝上插口環，裝置前應先確認插口環螺栓孔是否有O型環及自攻螺絲上是否有密封橡膠，插口環裝上後自其開口對面端依續鎖上固定用C型環，並用0.5mm間隙尺確認插口環是否與插口緊密貼合，最後再用電鑽在插口環上進行鑽孔，清除鐵屑後鎖上自攻螺絲，並在插口端上標繪2條白線即完成，如圖4-30。

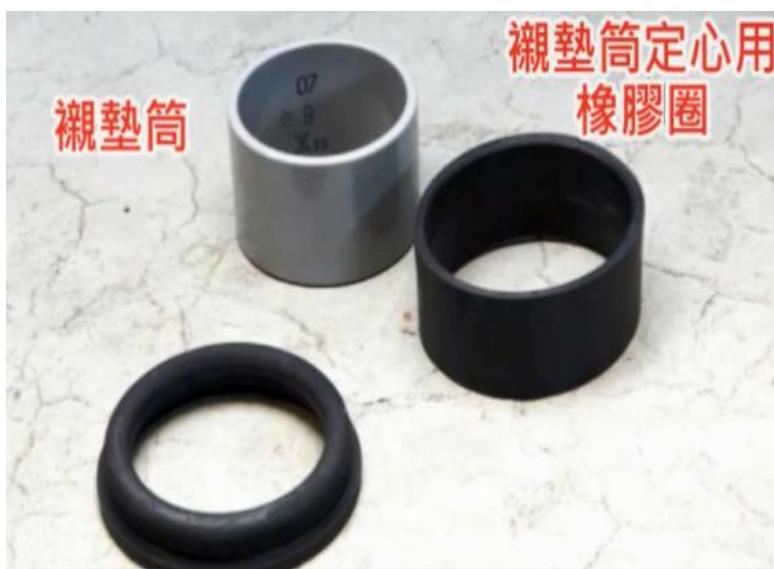
圖4-31 直管承口與管件插口接合所需配件

由於NS型耐震接頭設計理念主要在於當地震來臨時自來水配水管線用以抵抗地震力所產生之伸縮量主要在希望落在直管接合處，包括直管承口與插口接合處或是插口與插口利用套筒接合處，對於直管承口與管件接合處或直管插口與管件承口接合處並不允許伸縮，因此直管承口與管件接合所需配件便多了襯墊筒及襯墊筒定心用橡膠圈，如圖4-31，其接合施工要領分述如下：

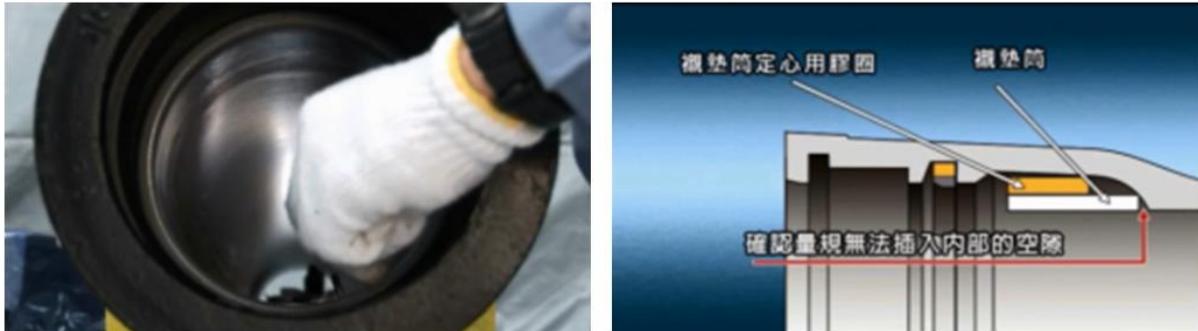
圖4-32 確認直管承口襯墊筒與承口壁之間隙

- (1) 將襯墊筒及襯墊筒定心用橡膠圈裝置於直管承口內，並使用4.5mm間隙尺規量測確認無法其插入襯墊筒與承口壁之間隙，量測承口端面至

襯墊筒之距離，並於管件插口上以白漆標示，然後裝上止水橡膠圈，其餘步驟與直管與直管接合相同，為確認插入量足夠，接合完成後須確認標示於管件插口上的白線與承口端面一致，如圖4-32~4-33。

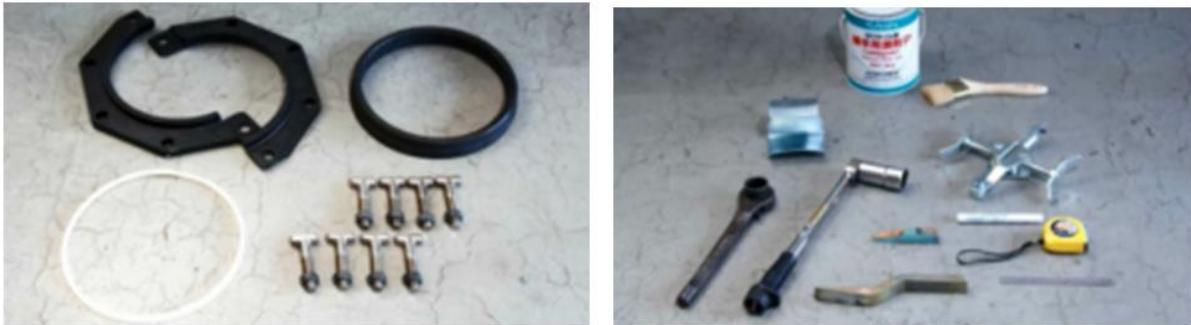
圖4-37 300mm~450mm直管插口與管件承口接合配件

- (2) 最後使用六角扳手將管件承口端上的固定螺絲鎖緊以使承口內的防彎曲環緊密貼合直管插口外側。
- (3) 300mm~450mm直管插口與管件承口接合除與75mm~250mm直管插口與管件承口接合一樣須先確認管件承口深度並標示於直管插口端外，接合前在直管上必須先裝上止水橡膠圈及背托環，並以擴大器將管件

承口內的防脫環撐開裝上擋板，如圖4-37~4-39。

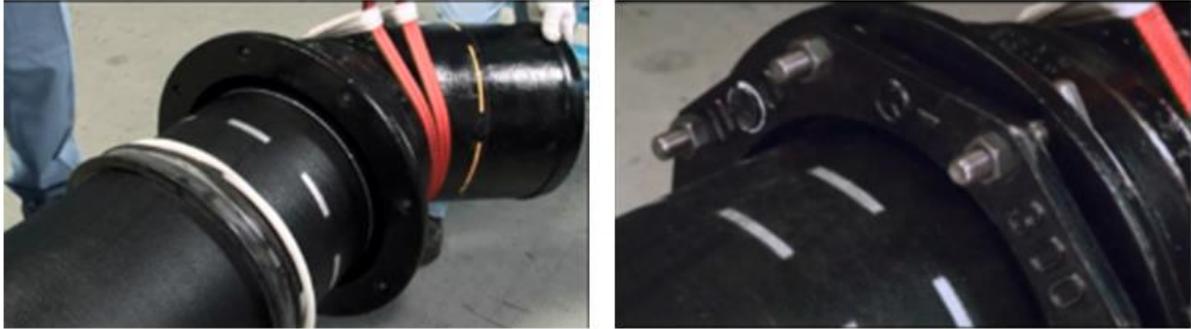
圖4-40 確認橡膠圈位置

- (4) 管件承口與直管插口接合完成確認管件承口端面與直管上所標示之白漆對齊一致後，再將止水橡膠圈、背托環裝入承口，並確認壓圈方向正確後以螺栓將壓圈鎖上，並以扭力扳手確認每只螺栓之扭力均達規定值，如圖4-40。

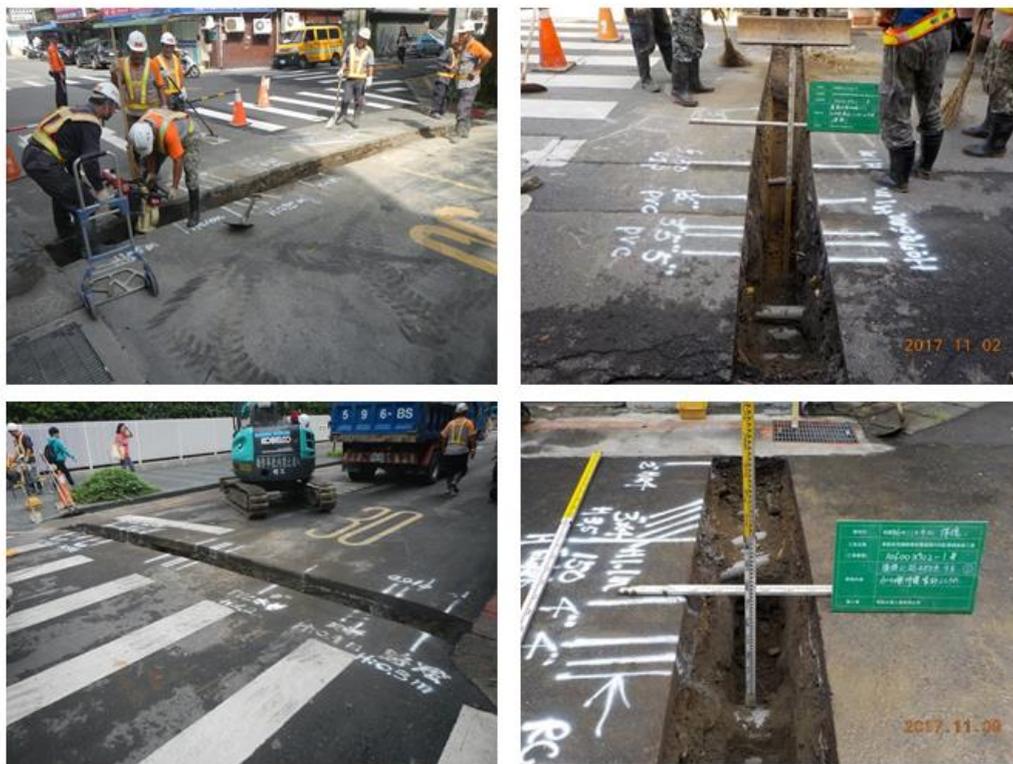
圖4-46 北水處試辦工程標施工前第1階段探挖情形

此外由於臺灣道路下方地下管線眾多且複雜，施作空間有限，加以臺北市區道路挖掘時間，自2017年起受限於臺北市道路管線暨資訊中心全程攝影及逾時收工需進行通報規定而有所限縮，而NS型管件價格甚高與每支NS型直管(200mm/5公尺、300mm/6公尺)相當，為使本次引進之材料能發揮最大效益，北水處開始施作前即於施工區內10條道路的前、中、後段進行探挖(圖4-46)，並和得標廠商依探挖結果規劃NS管線配置路徑及舊管處理方式，以減少管件的使用並達成全段汰換及準時收工的目標。

最後針對舊管處理原則如下，其中若舊管上方無其他管線覆蓋之路段，且舊管筆直平行於路面無偏折，採同管溝抽換；舊管若遭其他管線覆壓或於人行道下方，舊管則予以就地廢棄，新管依探挖結果沿無其他管線之位置進行埋設；舊管上方無其他管線覆壓，但該巷弄因設有多處污水人孔，舊管已配合改遷者，為減少使用NS彎頭，如探挖結果有合適空間，則新管採另闢新管溝施作，後續再回頭拆除舊管。
