中華民國自來水協會107年度研究計畫

自來水配水管材選用策略之研究

— 以北水處供水管網為例

研究單位：中華民國自來水協會管理研究委員會

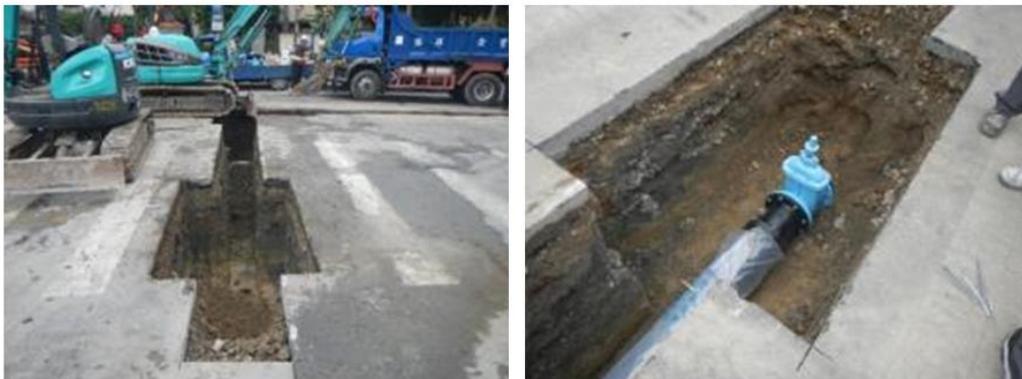
圖4-47 施工初期接頭處擴挖完成2.0公尺 x 1.4公尺

由於耐震接頭(NS型)係於接頭處安裝棘輪絞鏈並採推入方式進行接合，因此在接頭處所需的施作空間較K型接頭大，以方便施工人員於管溝內進行NS管件安裝，例如200mm口徑日本專家原要求接頭需進行長2.0公尺X寬1.4公尺範圍的擴挖，如圖4-47，惟北水處200mm口徑標準管溝寬度僅為0.6公尺，且一般並無針對接頭處進行擴挖，因此若針對接頭處進行擴挖，除容易造成塌陷外，尚需額外進行路面切割，亦需耗費相當多時間；另管溝假修復後之路面於全面銑鋪前亦不美觀，經溝通後日方同意全管溝採最小寬度0.8公尺進行挖掘，如此除可符合台灣施工人員以往施工方式亦可符合NS接頭安裝施工及自主檢查之所需。

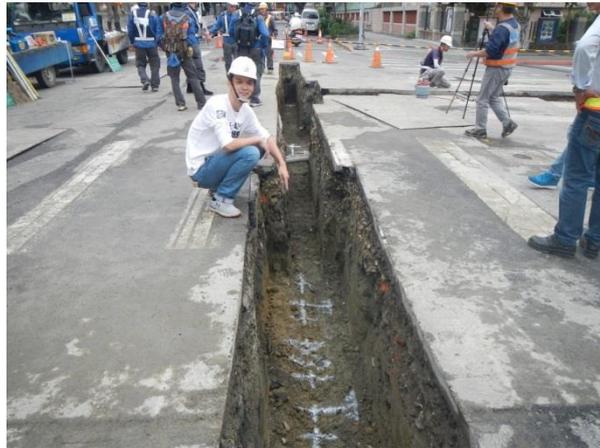
圖4-48 管溝全部清出後日本專家於管溝下規劃配管噴漆

本工程在開始施工初期，日本專家每日施工均要求將當日預定挖掘總長度(如25公尺)之管溝空間全清出後，才依現場管障分佈情形決定配管方式，如圖4-48，因此北水處剛開始每日埋設直管長約僅15公尺~25公尺，經雙方溝通後並經北水處提出施工前試挖資料，日本專家方同意北水處採每日施工先行完成2支配管長度挖掘後即進行配管工作。

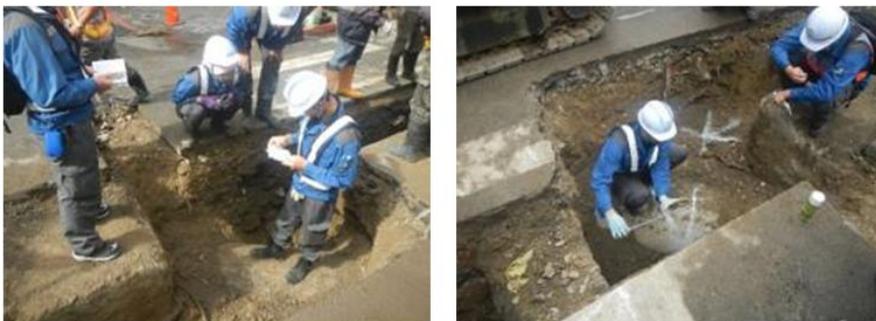
圖4-49 耐震接頭(NS型)遇管障需反覆測量規劃配管

耐震接頭(NS型)遇管障或與K型管連絡時，需要較多的時間反覆測量配管規劃，安裝後並重複確認，如圖4-49~4-50，且遭遇管障處接頭安裝施工時間較長，因安裝工具使用上有空間限制，管障需清理出的空間也較大。

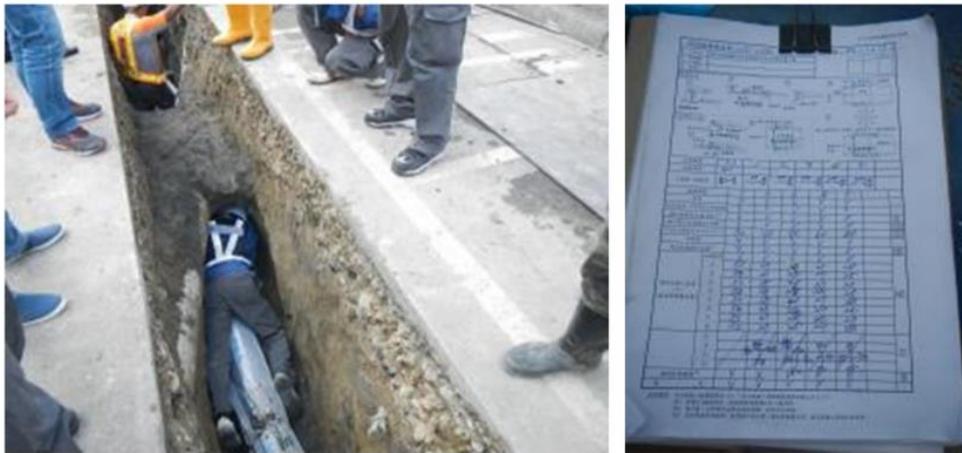
圖4-51 日本專家確實完成自主檢查工作

為確保耐震接頭(NS型)接頭管線之水密及耐震性能，施工人員接頭接合檢查確認是相當重要的事，如圖4-51，而領班人員也應將接頭接合檢查結果確實記錄於接頭接合檢查表上。

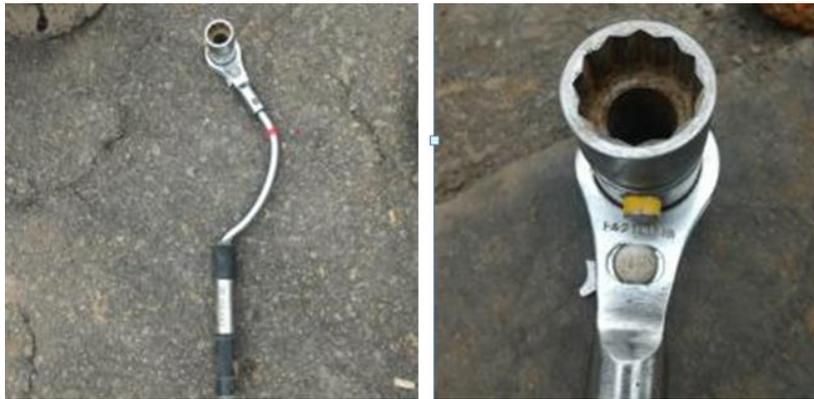
圖4-52 耐震接頭(NS型)所使用之扭力扳手

本案由4.2.2節中可以發現耐震接頭(NS型)除因接合方式不同，因此在接合工具上與K型接頭有很大的不同外；另經由本次試辦發現，為縮小接頭處擴挖範圍，使整體工作更具效率，也為使得在切管及製作插口環時能更省時，因此即使相同的工具應用在耐震接頭(NS型)上，必須引進國外更便利的施工工具，甚至藉由國內承商豐富的工作經驗及智慧將國外工具進行改良，可使整個管線裝接工作更順利(圖4-52及圖4-53)。

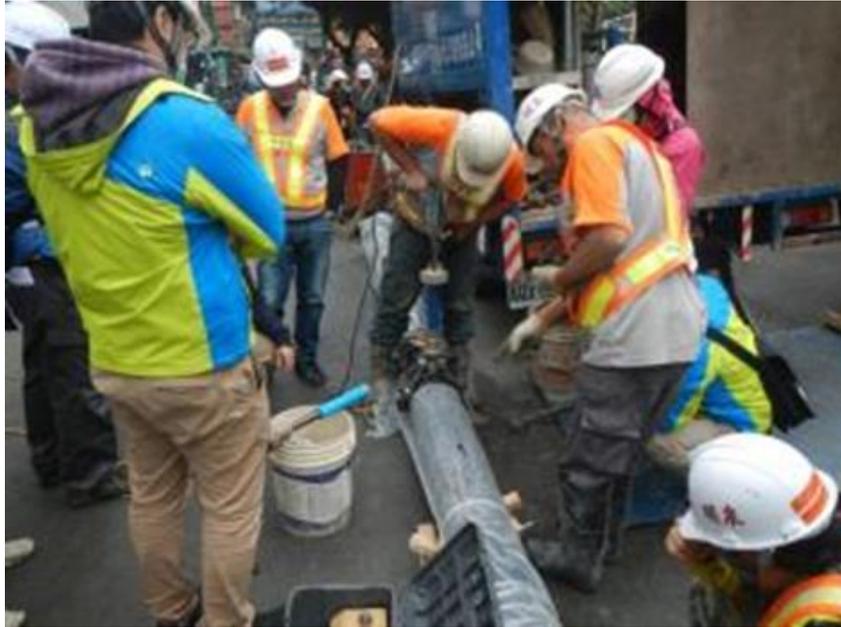
圖4-54 耐震接頭(NS型)粉體塗裝內襯所使用之電動鑽孔機

此外由於耐震接頭(NS型)內襯為環氧樹脂粉體塗裝，因此在施作給水管裝設不鏽鋼鞍帶分水栓時，引進日本目前普遍使用的鞍帶分水栓專用電動鑽孔機，並使用角度較尖銳之鑽頭(圖4-54)。

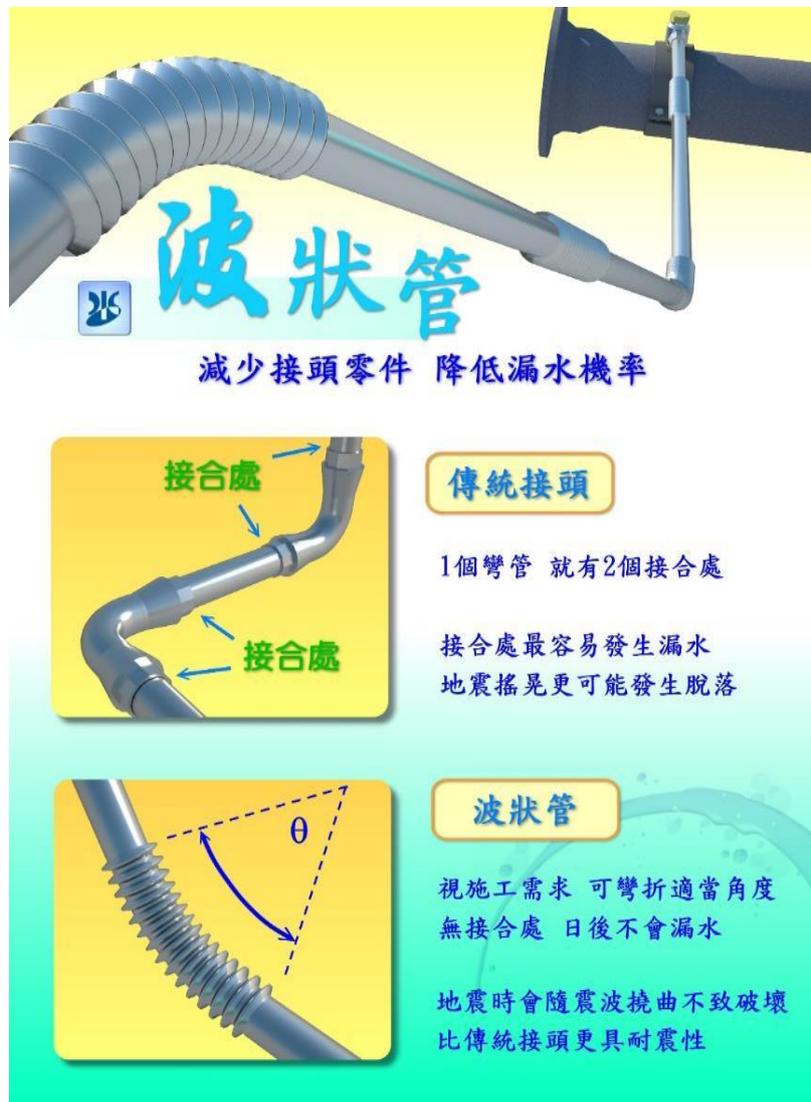
圖4-55 傳統不鏽鋼管接頭與波狀管比較

原不鏽鋼直管埋設遭遇地下障礙物時，需以S型管件或短管搭配90度彎頭方式進行繞接施工，然每1處彎管皆有2處接合點，詳圖4-55所示，除受限施工人員施做品質優劣外，亦可能因地震力拉扯導致鬆脫漏水，而不鏽鋼波狀管可視現場施工環境予以彎折，且其無接合點，並於地震時利用其本身撓曲，達到耐震之效果；另不鏽鋼彎頭與S型管件材料價格昂貴，大量使用延遲施工進度，在考量施工便利性與經濟性下，具可撓性與少接頭之不鏽鋼波狀管應為最佳選擇。

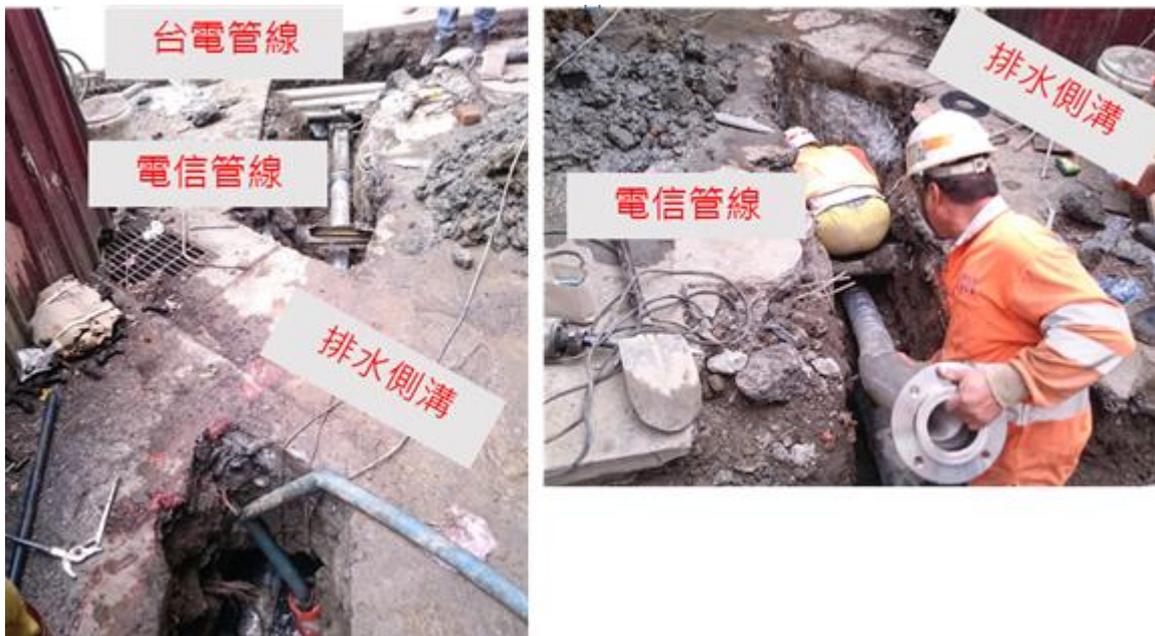
圖4-64 三重區福裕街54號現場管障與施工現況

該處施工地點有排水側溝、台電管線以及中華電信管線等障礙物，施工上受限於空間障礙，以傳統DIP彎管約需10處接頭，推估穿越障礙施工時間約4.5小時，實際採用波狀管施工時，接頭僅4處，施工時間不到1小時，施工過程與管線裝接示意詳圖4-64、圖4-65。

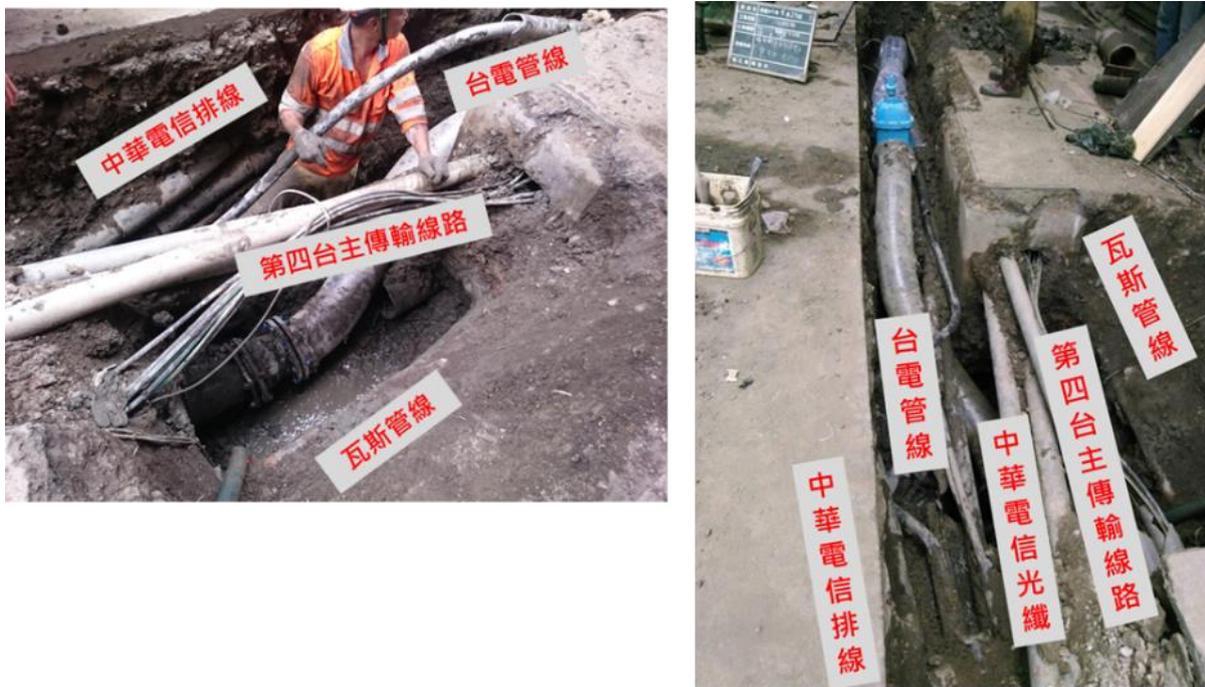
圖4-66 三重區福裕街口現場管障與施工現況

路口處多為各管線單位相互疊壓，自來水管因早期埋設較深，經常為外單位疊壓於上，影響管線汰換，本路口計有瓦斯管線、有線電視主傳播線路、中華電信光纖電纜、台電管線以及電信排線等，於開挖時需以人工方式小心清除，以傳統DIP彎管約需7處接頭，推估穿越障礙施工時間約4小時，實際採用波狀管施工時，接頭僅3處，施工時間不到1小時，施工過程與管線裝接示意詳圖4-66、圖4-67。

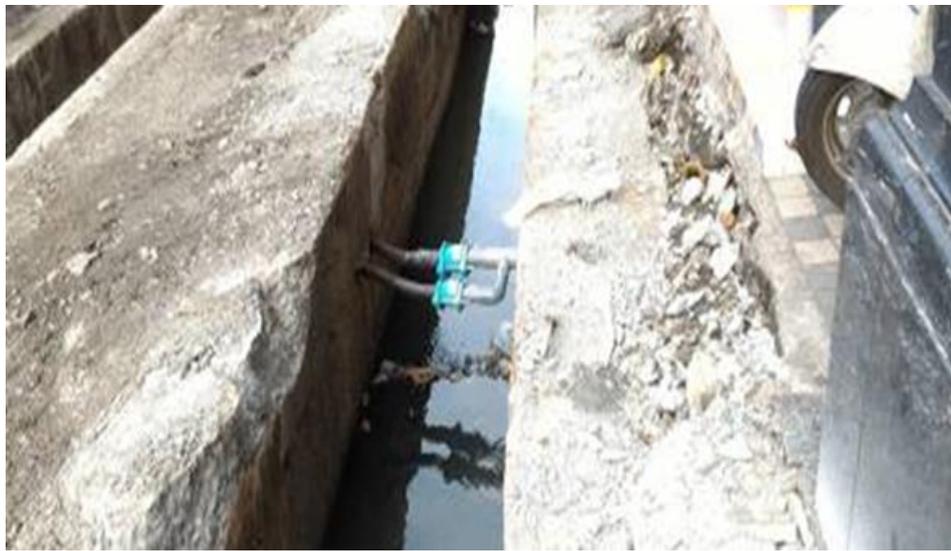
圖4-68 給水管線橫越側溝

用戶水表設置於建築線之內，需靠給水管線提供自來水，早期用戶給水管線因配合排水側溝施工，故多埋設於溝底下方，然部分路段施作側溝時，並未通知配合施工，因此亦有管線穿越側溝情事(圖4-67)；北水處進行老舊管線汰換工程時，常因側溝緊鄰建築線或人行道下方管線障礙無法向下挖掘，以致給水管無法由下方穿越(圖4-69、圖4-70)，故多半僅銜接至側溝旁，未能全面汰換，該段老舊留用之管線一再發生漏水情形，為徹底解決此一施工上之困難，避免管網改善未竟全功，北水處研議以過溝蓋版方式埋設給水管線。

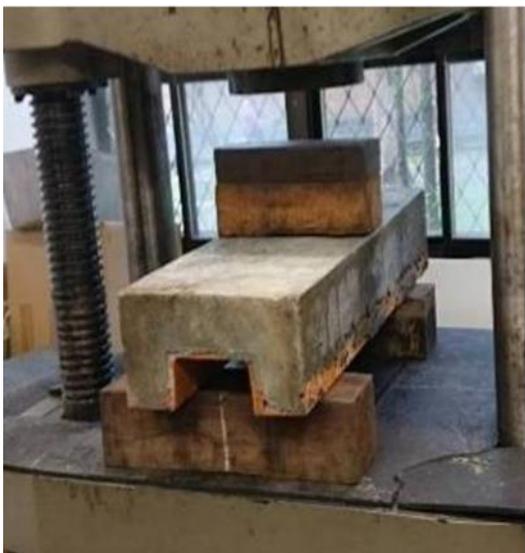
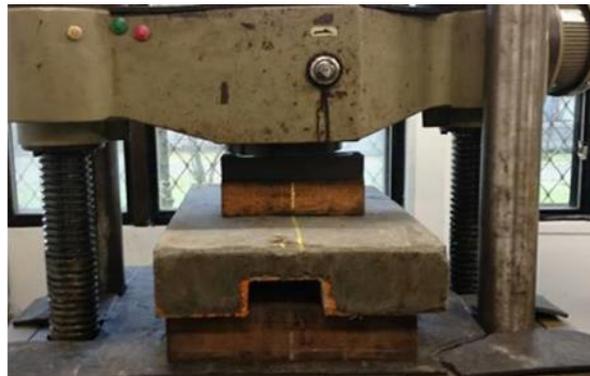
圖4-73 過溝蓋版進行載重試驗

以槽鋼護版提供管線穿越空間為北水處研發，亦為全國首創，為順利推動該項工法並獲路權單位同意，北水處先行委請專業技師進行結構計算分析，確保結構安全與可行性，並將施作完之實體進行載重試驗(圖4-73)，模擬道路上車輛直接滾壓，確保混凝土不發生龜裂與安全無虞，本案通過TAF認證報告，並獲得臺北市與新北市之路權單位同意該施工方式，讓北水處給水管線能徹底汰換；本項工法亦結合小型波狀管使用，藉由波狀處緩步彎折，於瀝青混凝土道路上至少有30公分(圖4-74)，符合路權單位最少深度之要求，兩者結合相得益彰。

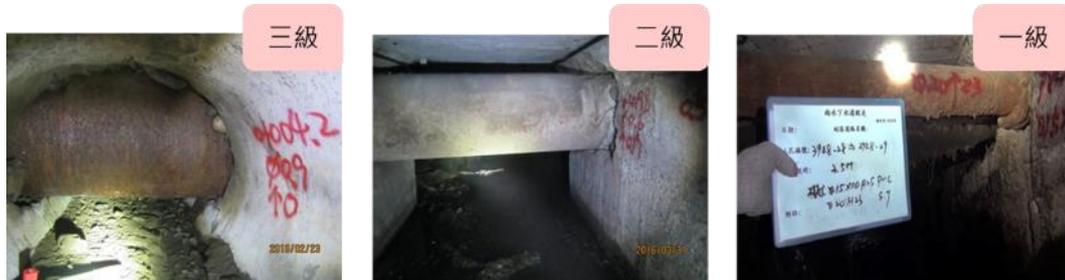
圖4-75 管線橫越雨水箱涵影響程度分級

依水利單位將管線橫越雨水箱涵投影面積佔通水斷面之比例分為3級，第1級為所佔比例小於29%、第2級為所佔比例30%至59%、第3級為所佔比

例60%以上(圖4-75)，對於橫越管線有阻礙水流之虞者，均依臺北市下水道管理自制條例：「任何設施不得穿越雨水下水道、污水下水道及其附屬設施」要求限期遷移或拆除。

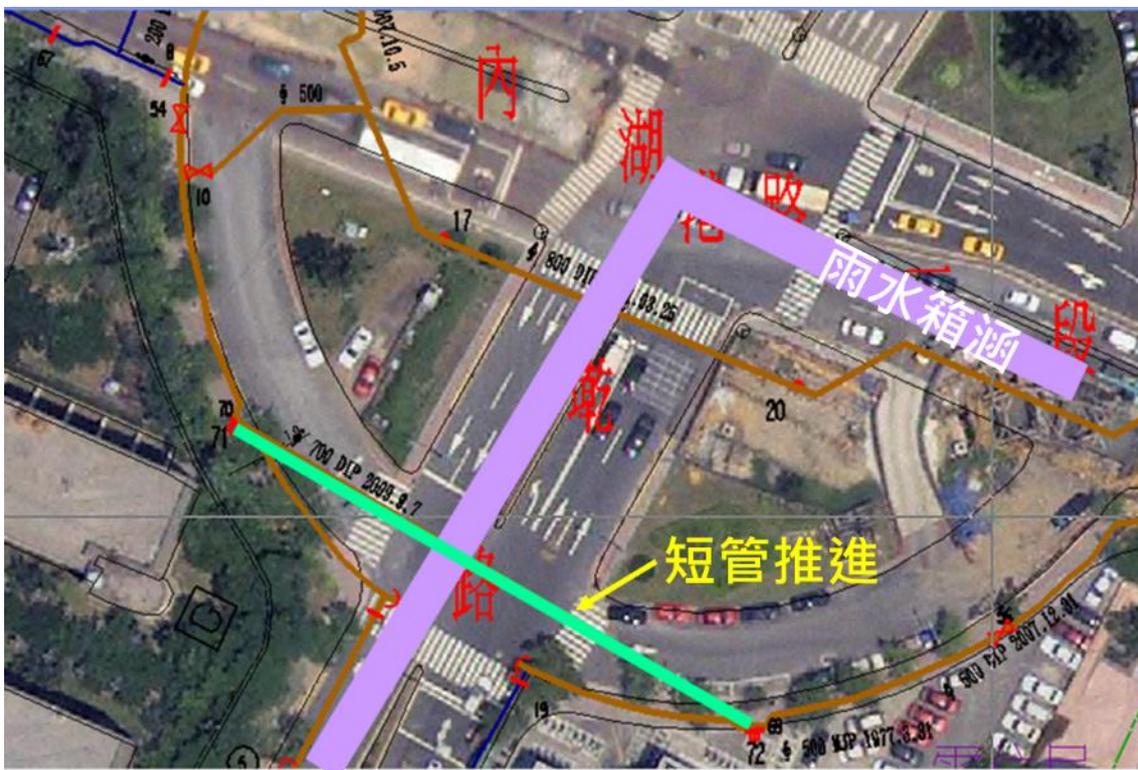
圖4-79 配合雨水箱涵進行短管推進範圍示意

北水處配合臺北市政府捷運工程局辦理內湖路1段港墘路南側箱涵改善工程時，原已埋設500mm自來水管線位置較改善後之箱涵底部完成面高出12公分，將直接影響通水斷面，故決定將原有500mmMJP管敲除廢棄，改以700mm之T型短管推進(圖4-79)。

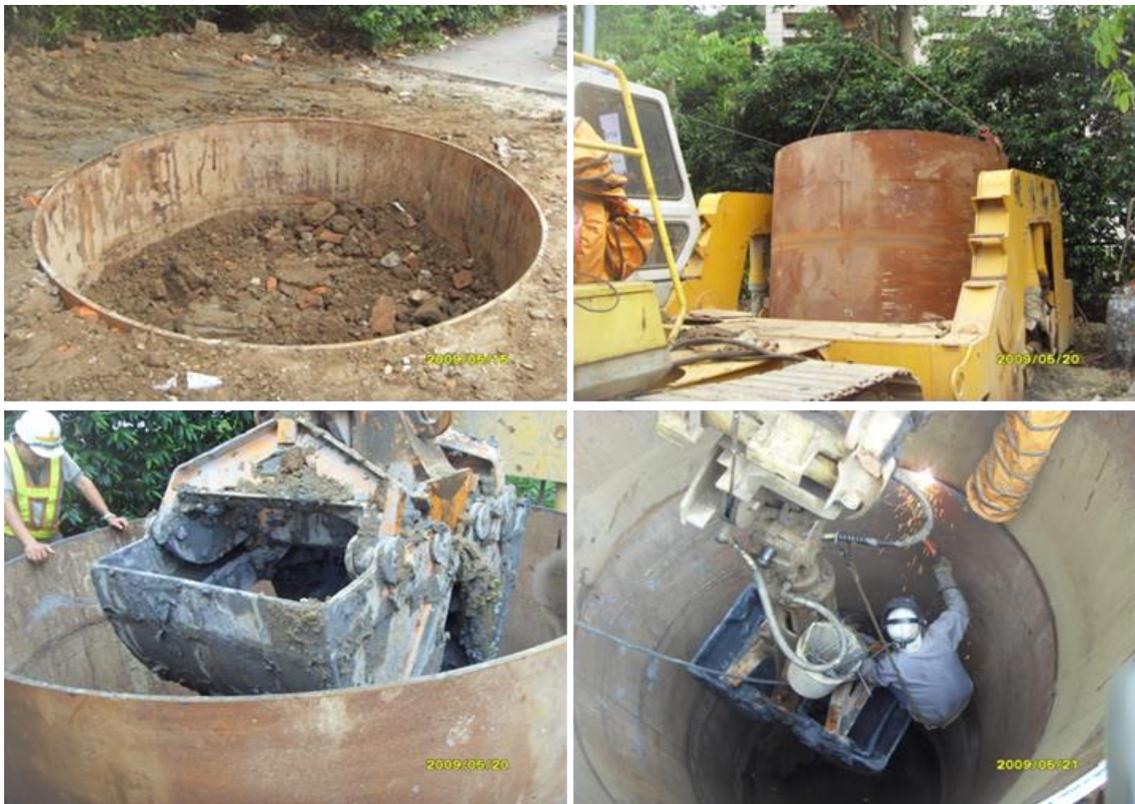
圖4-80 圓形鋼管壓入土壤並掘削運棄土壤

1. 確認路面2處工作井(推進井與到達井)位置後，以搖管施工機械將圓形鋼管擋土壓入土壤，掘削鋼管內土壤並運棄(如圖4-80)。
2. 將2根圓形鋼管焊接後重覆前述動作，持續掘削至預定位置。

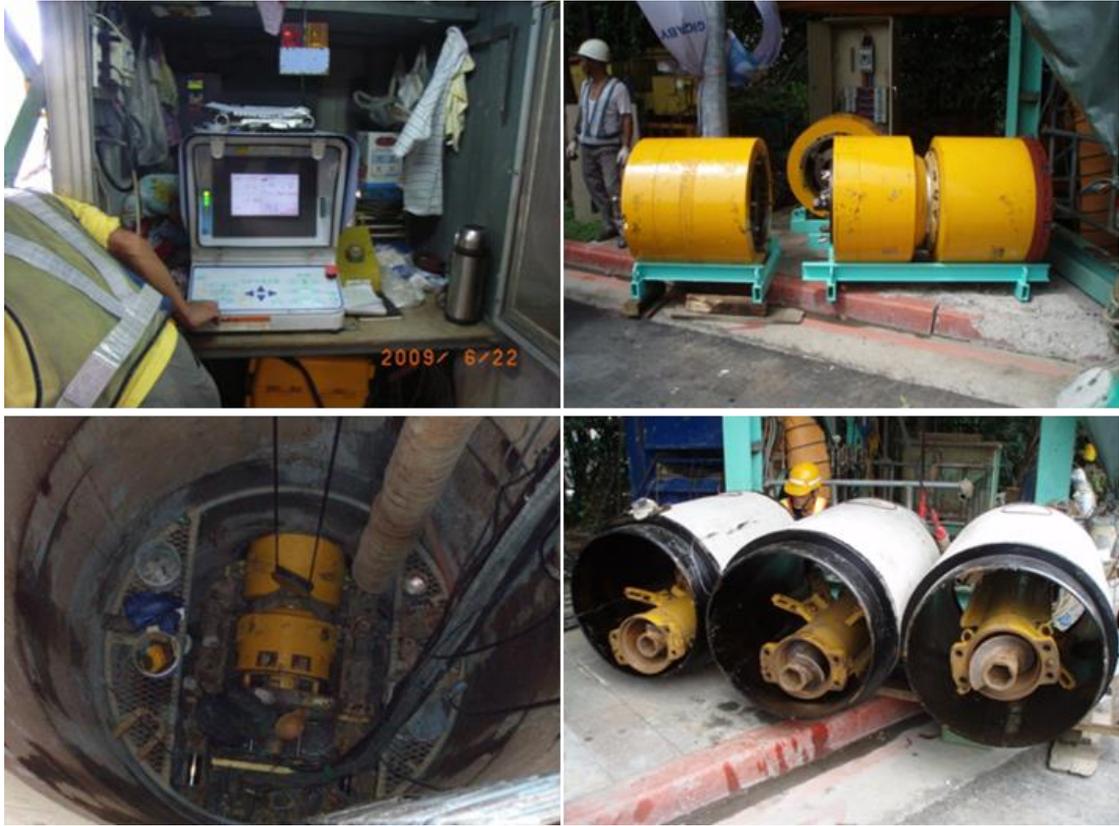
圖4-81 安裝機頭並推進T型短管

- 3.澆置混凝土底板，作為施工作業場所。
- 4.吊放安裝推進機頭向前推進至預定方向，推進管則放置於機頭後方，推進過程中利用抽泥機將機頭攪拌之泥水抽至推進坑外(如圖4-81)。
- 5.利用機頭之測量儀器修正方向及高程。
- 6.推管完成後進行試水，確保T型接頭之水密性及施工品質。
- 7.路面復原。

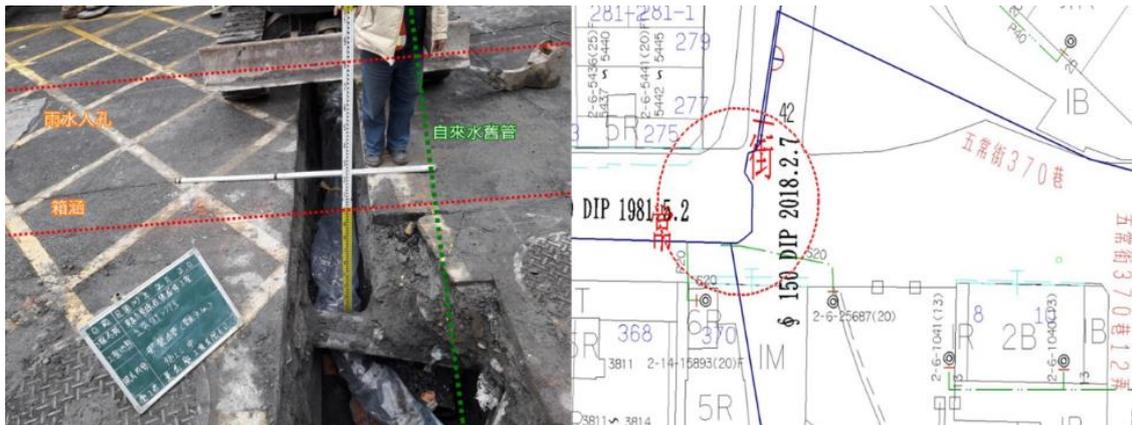
圖4-82 自來水管線以原口徑進行管線遷移改善

另針對口徑400mm以下自來水管線以明挖方式遷移改善部分，依臺北市路權單位規定原則，管線之埋設深度於8公尺以下巷道為70公分，超過8公尺以上埋深為120公分，北水處經請結構技師計算並報路權單位核准經補強後之自來水管線最小埋深為30公分，故經開挖後如雨水箱涵頂版覆土深度足夠時，可以原口徑進行管線遷移(圖4-82)；如覆土不足，則優先考量縮小口徑以符合路權單位埋管深度規定之方式為之，對於此類案件，北水處曾經以EPANET水理分析軟體進行分析，以轄區內某一中區最大時流量(圖4-83)與集中流量之最不利因素同時發生，模擬採用多支50mm不銹鋼管或縮

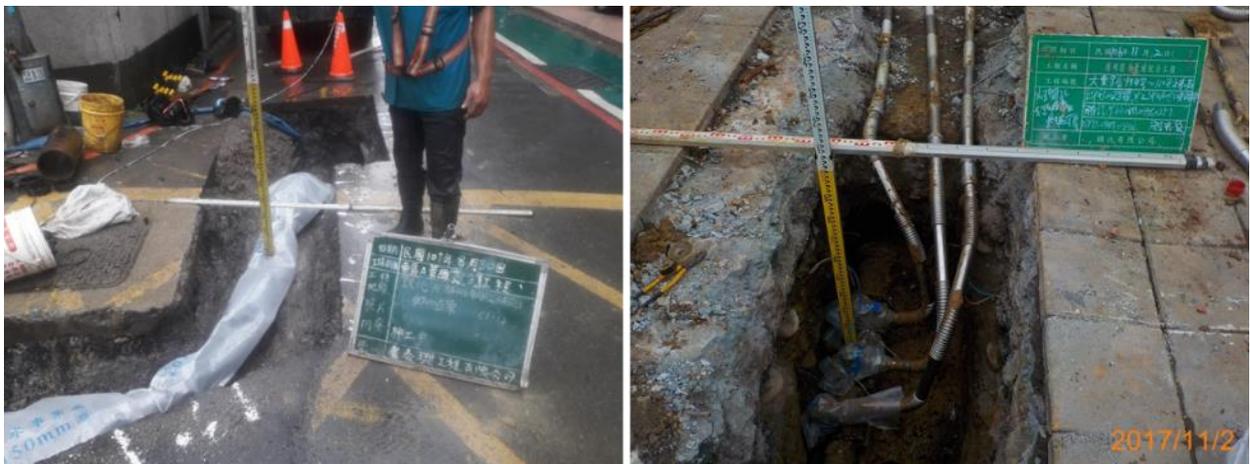
圖4-85 縮小管線口徑或以多支50mmSSP進行連接

幹道配水管口徑	縮小管線口徑	最大時流量(CMD)	壓力損失(kg/cm ²)
300mm	200mm	5094	0.016
200mm	150mm	4120	0.029
100mm	75mm	724	0.027

圖4-84 壓力損失不影響供水

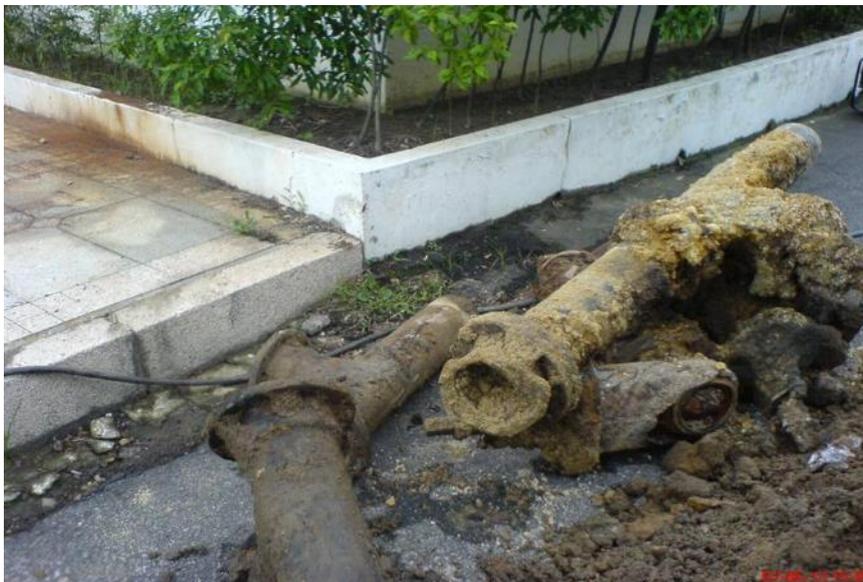
圖4-91 陽明山磺區DIP管腐蝕嚴重

北水處管網改善工程使用之自來水管材，在配水管部分主要管材為延性鑄鐵管(DIP)以及刻正試辦之耐震NS管，給水管部分則採用不鏽鋼管(SSP)，此類金屬管材在一般情況下為極佳之自來水管材，也為目前世界各國廣泛採用。惟由大臺北地區北投、陽明山等磺區修漏及汰換管線之經驗，金屬管材於易受硫磺氣腐蝕(圖4-91)，耐用性不佳，許多管線未達使用年限即已不堪使用，除造成漏水外，亦增加水質污染之機率；目前北水處已陸續採用高密度聚乙烯管(以下簡稱HDPE管)代替DIP管，作為磺區之輸配水管線，因HDPE管具有許多優異特性，諸如：抗腐蝕性、耐衝擊性、耐候性、施工方法單純及工程費低等優點，已為歐美先進國家廣泛採用作為輸送自來水及瓦斯。除磺區外，因HDPE管搬運輕便，亦適用於地勢陡峭、道路狹小之高地區，故於陽明山高地區已有多處裝設HDPE管。

由新北投、陽明山等磺區修漏及汰換管線之經驗，許多管線未達使用年限即已不堪使用，究其原因，即因金屬管材於磺區極易腐蝕，經研究高密度聚乙烯管(HDPE)優越的抗腐蝕性、耐酸鹼性及耐候性，非常適用於磺區等金屬管線易腐蝕之區域，另HDPE管搬運輕便且施工方法單純，亦適用於地勢陡峭、道路狹小之高地區；又高腐蝕性之土壤並非僅限於磺區，建議北水處於管線施工時配合進行土壤調查，建立供水轄區內土壤腐蝕性評估資料，並標註於管線圖資系統上，以利後續設計及施工單位作為選擇自來水管材或防蝕保護措施之參考。

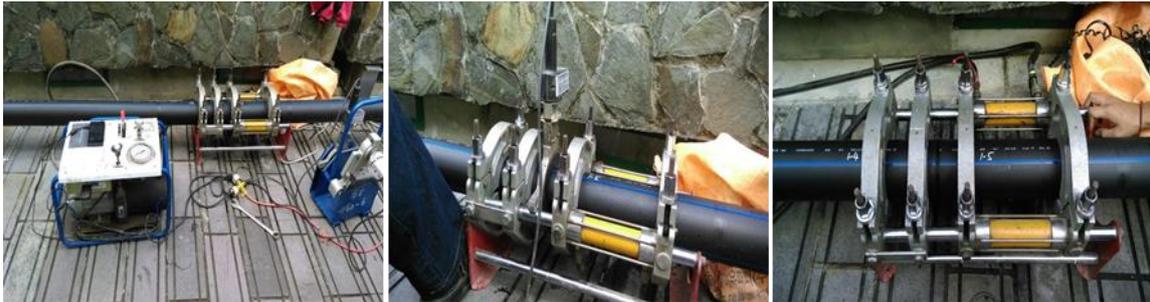
圖4-92 熱熔對接法施工示意圖

適用16mm至1600mm口徑，其特點為剛性連接、不可拆裝、抗拉力，且接頭耐壓、抗拉力比原母管還強，降低了接頭處滲漏的可能性，是最省施工成本的接合方式，無論在工廠或現場均可使用此種接合方式。熱熔焊接斷面很小，焊接邊緣不會干擾管道，管道內部截面也沒有任何變化。對焊接面容許的厚度近乎與管壁厚度一樣，所以也不浪費管材，管線長度和彎頭連接處都能得到充分利用，施工步驟如下(圖4-92)：

- (1)先將兩截欲接合之管線固定於熔接機台上，並以乾淨布料沾染稀釋酒精，擦拭欲接合的兩管接合面。

- (2)利用整平刀將兩端管面修整至平整。
- (3)將電熱板置於兩接合面中間加熱，按規定壓力加壓，直至兩端均出現規定熔珠尺寸為止。
- (4)退出電熱板將兩接合面迅速接在一起，再施以漸進的壓力直至熔珠形成，然後保持壓力至接合處冷卻至規定時間到達為止。

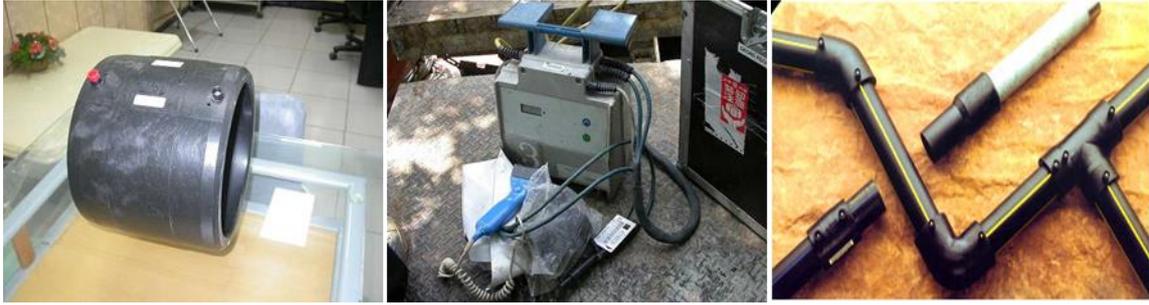
圖4-93 電套銲熔接法施工示意圖

電焊套熔接法是一種非常精密確實的接合方式，適用於安全性要求極高的瓦斯管路、滲漏管線快速修復、分水鞍裝置、高壓管路施工，適用16mm至400mm口徑之HDPE管。其原理係將內含電阻線絲的高密度聚乙烯材質接頭，通以直流電流至電焊套的正負兩極，將電阻絲導熱後使接頭材質與接合管面合為一體。目前電焊套施工已進步至數位條碼控制，施工時以電焊機掃瞄附於電焊套上之條碼，將自動輸入各項融接數據，包括融接及冷卻時間均由電腦自動控制，可確保融接品質。其施工步驟如下(圖4-93)：

- (1)將待銜接之HDPE管表面以專用刮管器或以丙酮去除油污及氧化膜。
- (2)將管線接合端置入電焊套內，並調整其插入深度至中點，確認無誤後，啟動電源，開始進行熔接程序。
- (3)電熔時間到達後，切斷電源，讓管與電焊套保持平行並依規定時間

冷卻。

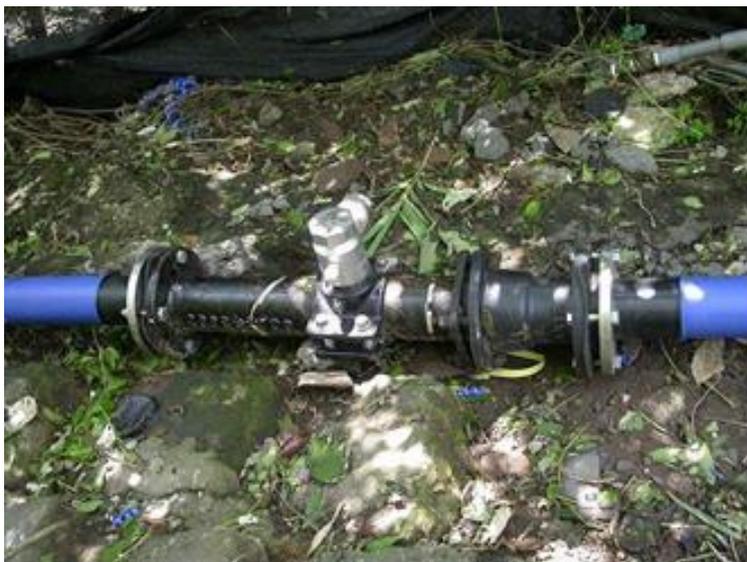
圖4-94 法蘭機械接頭接法施工示意圖

適用於HDPE管與其他管材(DIP、鋼管等)銜接用，施工步驟如下：

- (1)保留適當作業空間，並清潔待接之兩端法蘭管面及管內部異物。
- (2)將管放平，並將法蘭定位於固定端後約5-10公分，然後置入止水橡膠於兩管中間。
- (3)將固定螺栓插入兩法蘭固定孔內，套上螺帽後以平均鎖緊方式，連接兩法蘭面至完全閉合。
- (4)檢查所有螺栓之鎖緊程度及止水橡膠環的確實定位。

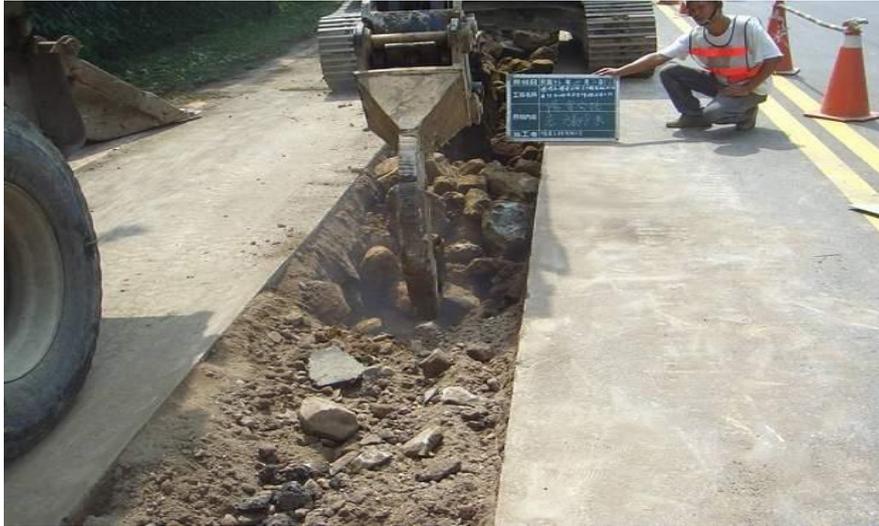
圖4-95 管溝岩方破碎打除

因本工程施工地點位於北投陽金公路上，施工過程受天候影響至鉅，HDPE管熱熔對接及電焊套施工，遇雨天即無法作業，本案施工路段半年以上為陰雨綿綿天候，工期大受影響，這也是HDPE管施工先天上受限制且尚待克服之處。另外於山區道路施工，往往柏油鋪面以下即為岩石，必須先破碎再挖除，亦為本工程施工困難之處。本工程完工後大幅改善鹿角坑水源出水量，除確保山區用水無虞，更因減少加壓站操作，達到節能減碳之目的，施工過程如圖4-95～圖4-99。

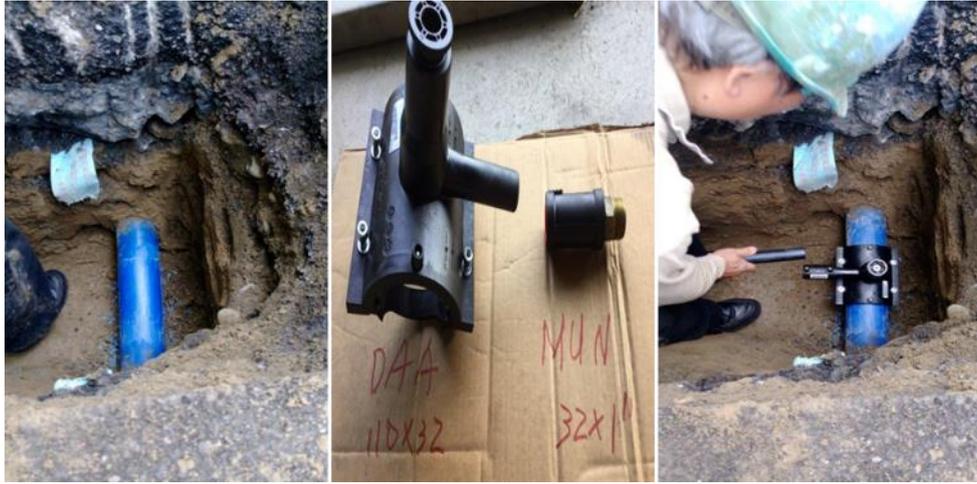
圖4-100 管溝開挖至HDPE管並安裝鞍帶分水栓

因HDPE管材具有韌性，故會隨壓力變化使管線膨脹或收縮，故需以專用之鞍帶分水栓施工，又HDPE管亦無消防丁字管件，故北水處施工時以法蘭接頭預留一段DIP直管，以利連接用戶給水管與消防栓等設備，但如遇用戶申請新設管線時，或因原預留管線相距甚遠，導致申請接水費大增，造成民怨與抗議事件。

因HDPE管專用之鞍帶分水栓非北水處常備用料，故以專案方式採購1組進行安裝，其施工過程如圖4-100～圖4-102。

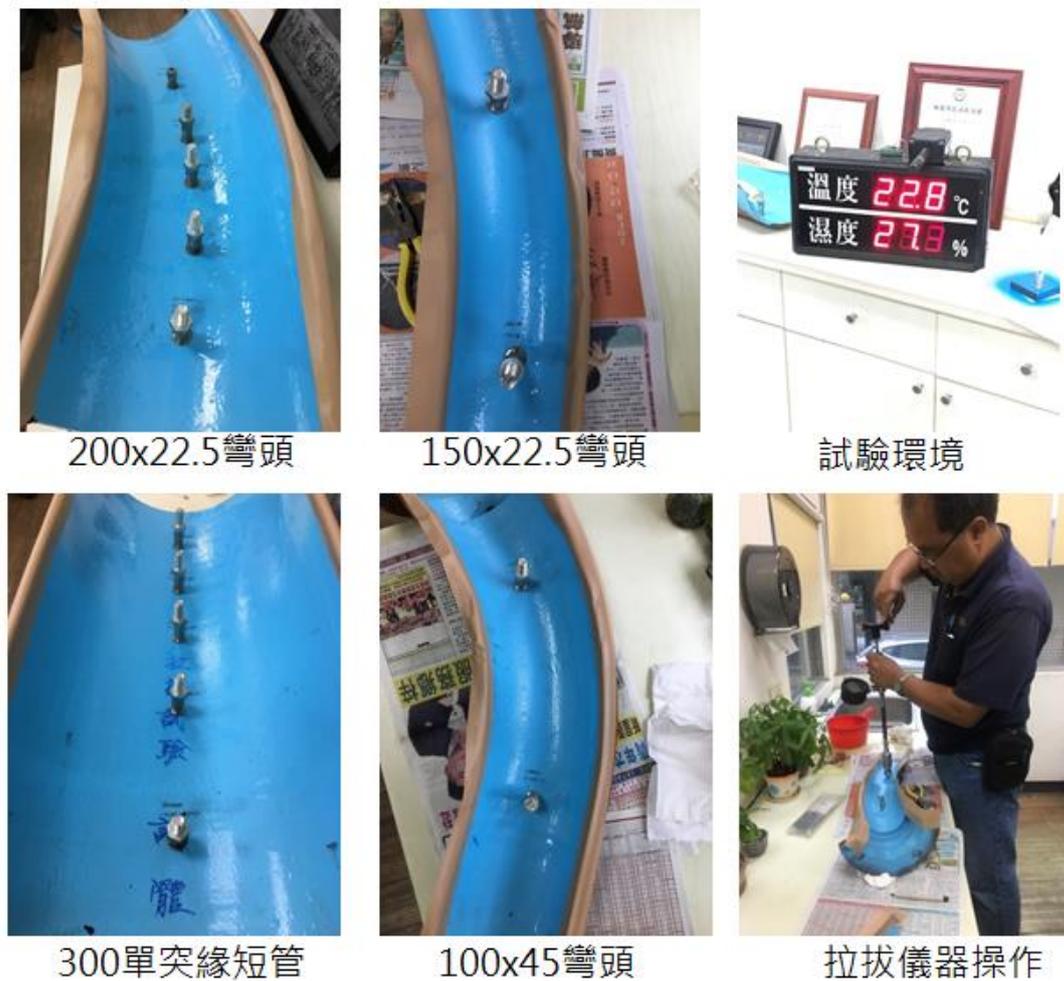
圖5-8 試驗管材及試驗環境

依據交流會議意見第2點，北水處已於2018年10月17日至欣冠鑄造股份有限公司指導ASTM D4541第3型儀器之試驗程序，實驗管材有100x45彎頭、150x45彎頭、200x22.5彎頭及300單突緣短管共4只管件，其中將300單突緣

短管一區域進行鑄鐵表面特別加工研磨，做為試驗之對照組，進行實驗的環境溫度為22.8度，濕度27%(圖5-8)。

實驗過程紀錄開始黏膠時間、使用端子型式、拉拔強度及試驗時間。試驗結果簡述如下，總共進行12點拉拔試驗，等待黏膠硬化時間約6小時，排除2個黏膠失敗試驗，其於10點破壞模式屬鑄鐵面破壞(圖5-9)。其中特別加工研磨之拉拔強度高達18.86 MPa，高於其餘未做表面處理之各點強度，如此對照試驗顯示出，表面處理對拉拔強度的影響甚巨。

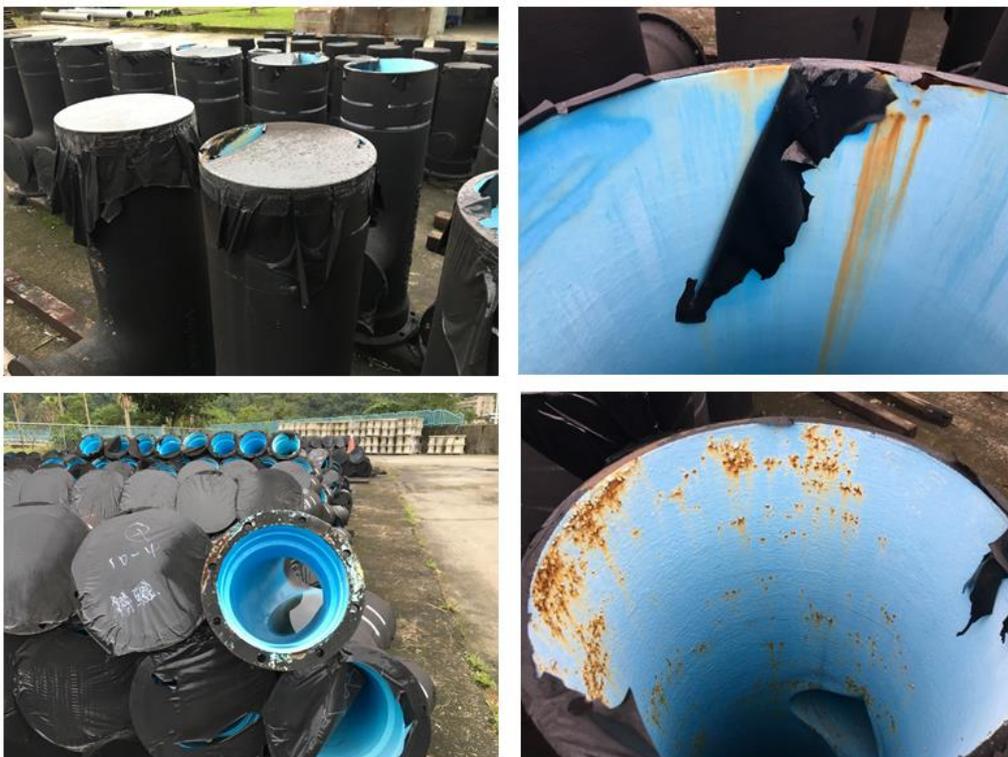
圖5-11 自粘性塑膠貼布破裂難以修補

有關規範對於封口規定，廠商具選擇性可採塑膠封蓋、自粘性塑膠貼布或美耐板。廠商為節省成本都以自粘性塑膠貼布封口，此封口的缺點是一旦自粘性塑膠貼布破裂，現場倉儲人員難以修補，使粉體直接曝曬於陽光下，造成粉體塗裝的劣化(圖5-11)。

為改善粉體管封口破裂無法修補，造成粉體曝露在太陽光下的問題，本研究建議參照日本NS管的封口方式，以塑膠蓋(厚2mm以上)進行封口，單一口徑之塑膠蓋可以適用於管頭與管尾，管頭採塑膠蓋塞入方式，管尾採塑膠蓋包覆管尾方式(圖5-12)。

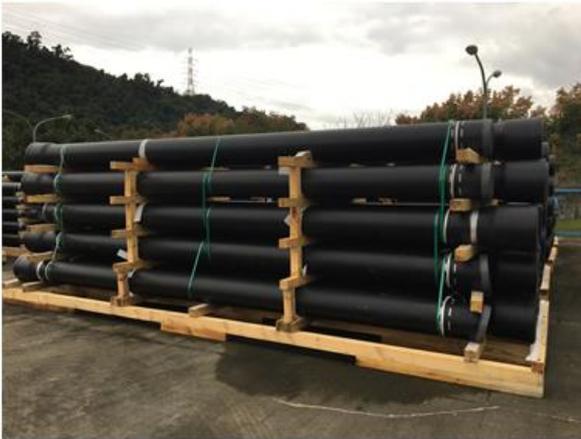
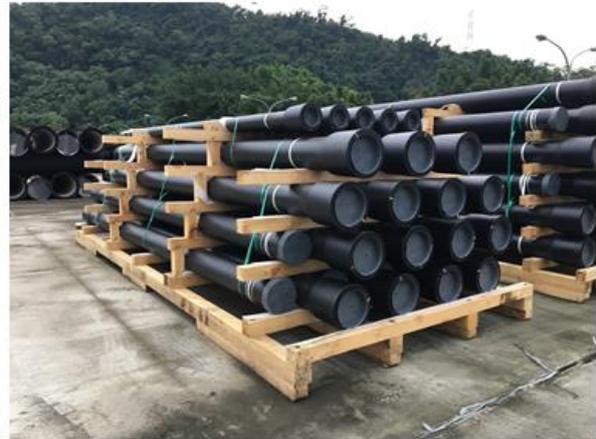
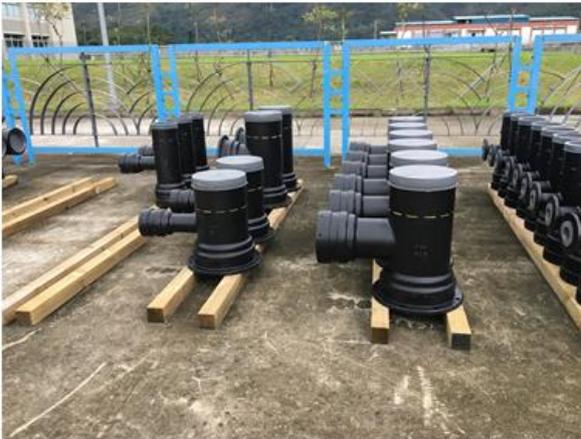
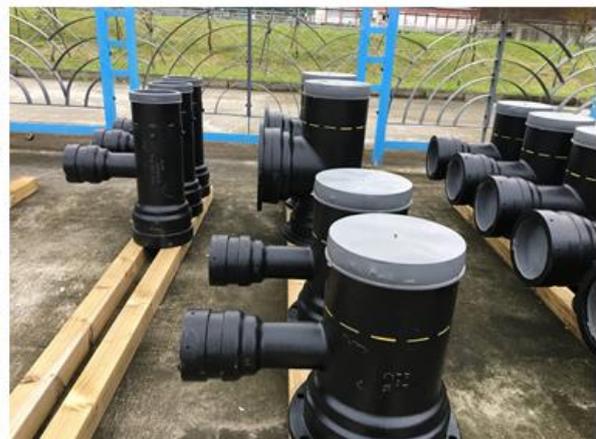
圖5-14 管材放置方式

4. 施工廠商於搬運及堆放時不可直接踏在管材的塗裝面上。
5. 施工廠商應將管材置於固定角材等枕木上保存，避免損傷管材內外兩面的塗裝。此外，應放置卡榫等保護措施，避免管材滾動。
6. 一般是以尼龍繩固定前後兩處吊掛，除了要注意管材的重心位置外，尚應使用護材(橡膠墊等物品)，避免吊具損傷管材外部或內襯。
7. 在管材下方鋪放枕木，盡量將承口與插口交錯堆疊，並避免承口法蘭損傷旁邊的管材。此外，務必在兩端放置卡榫，避免管材滑動(圖5-14)。

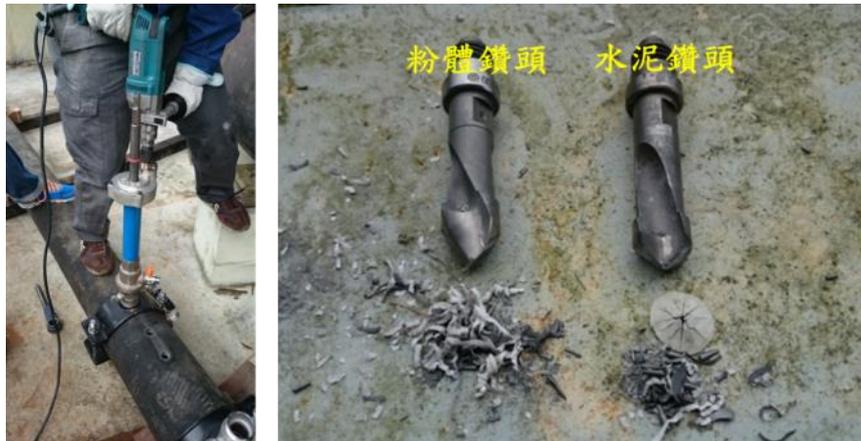
圖5-15 電動鑽孔機與粉體鑽頭

電動鑽孔機與粉體鑽頭進行粉體塗裝管的鑽孔測試(圖5-15)。粉體鑽頭比水泥鑽頭是更銳角(尖)的鑽頭，鑽孔結果要不傷及內襯及鑽孔周遭無內襯脫落才是適當的工具組合。

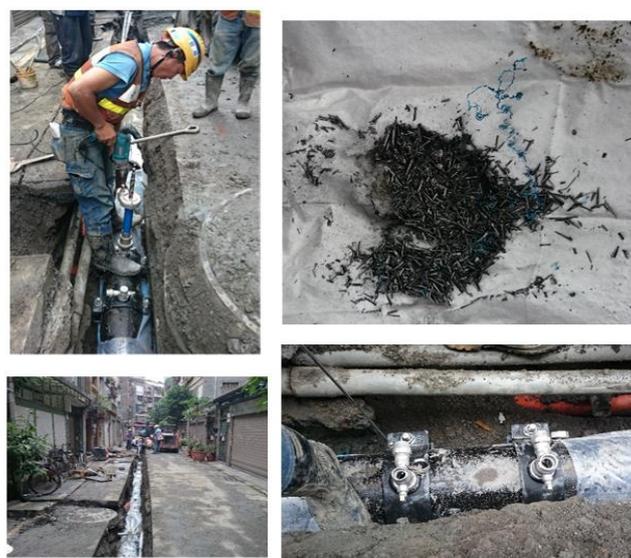
圖5-16 粉體塗裝管20mm給水鞍帶鑽孔測試

浦城街4巷現場鑽孔測試，進行口徑200mm DIP環氧樹脂粉體管試辦鞍帶分水栓安裝作業，以電動鑽孔機及粉體專用鑽頭測試，鑽孔結果孔徑斷面完整，無內襯剝離情形，粉屑呈細條狀(如圖5-16)，故採電動鑽孔機搭配粉體鑽頭是適當的機具搭配。

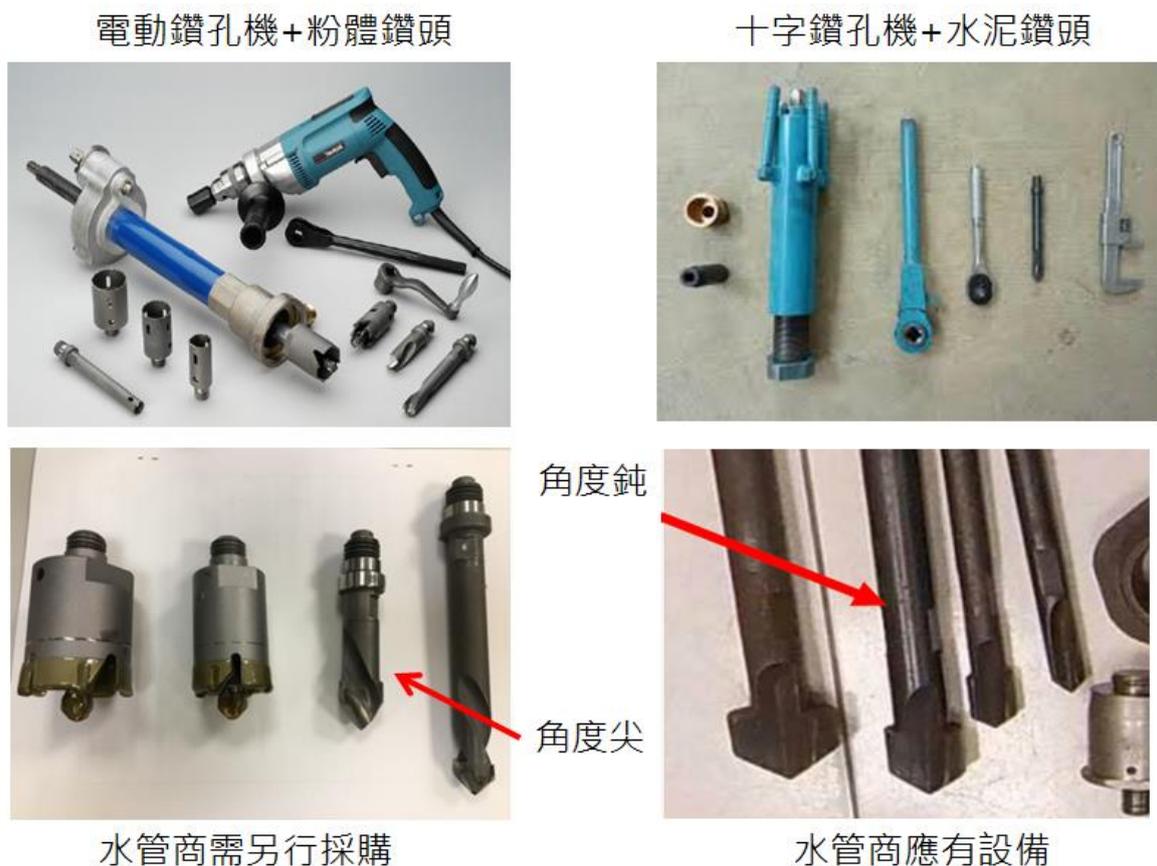
圖5-17 電動鑽孔機與十字鑽孔機(手動)

上述電動鑽孔機搭配粉體鑽頭是適合的粉體鑽孔工具，但價格昂貴且廠商必須另外購買。北水處廠商安裝鞍帶分栓所使用之機具為十字鑽孔機與角度較鈍之水泥鑽頭，且十字鑽孔機是用人工操作非電動，旋轉速度較慢(圖5-17)。推廣粉體直管初期若規定水管承裝商必須使用昂貴電動鑽孔機搭配粉體鑽頭勢必會造成廠商的成本負擔，為減少廠商投入成本，本研究尋找其他可行之替代方案。

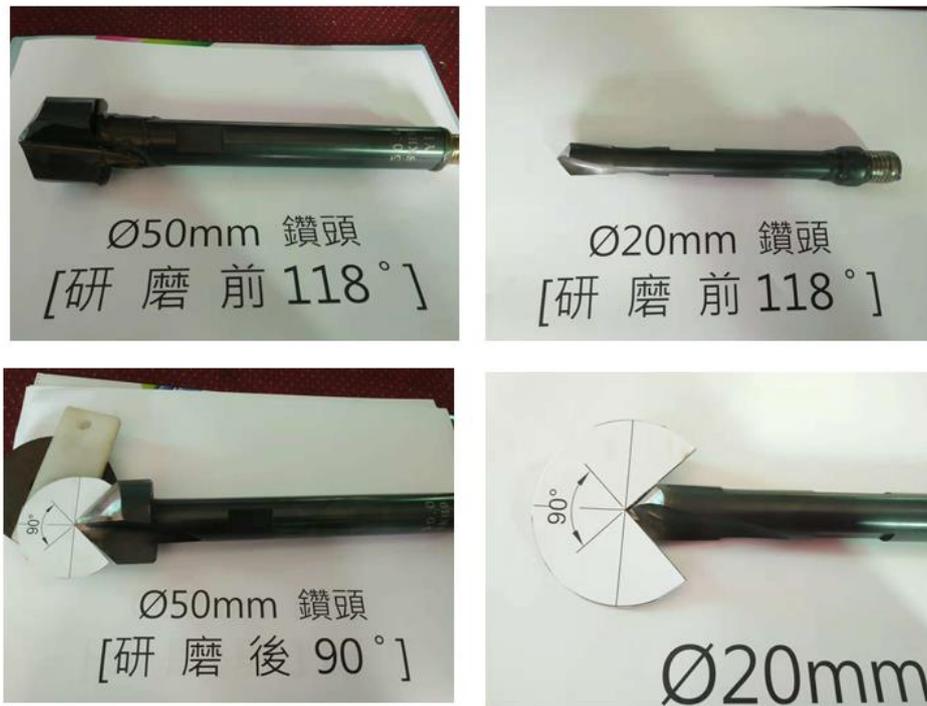
圖5-19 水泥鑽頭加工前後角度

1. 鑽孔機：NS電動鑽孔機x1、十字鑽孔機x1
2. 鑽頭：
 - 90度水泥鑽頭20mm x 1、90度水泥鑽頭50mm x 1(由加工廠將118度磨尖為90度鑽頭，如圖5-19)
 - 118度水泥鑽頭20mm x 1
 - 粉體鑽頭20mm x 1、粉體鑽頭50mm x 1(當作試驗的對照組)
3. DIP管：200mm K型粉體直管鑽5孔，200mmNS型直管鑽5孔。
4. 鞍帶：200x20鞍帶x 1及200x50鞍帶x 1

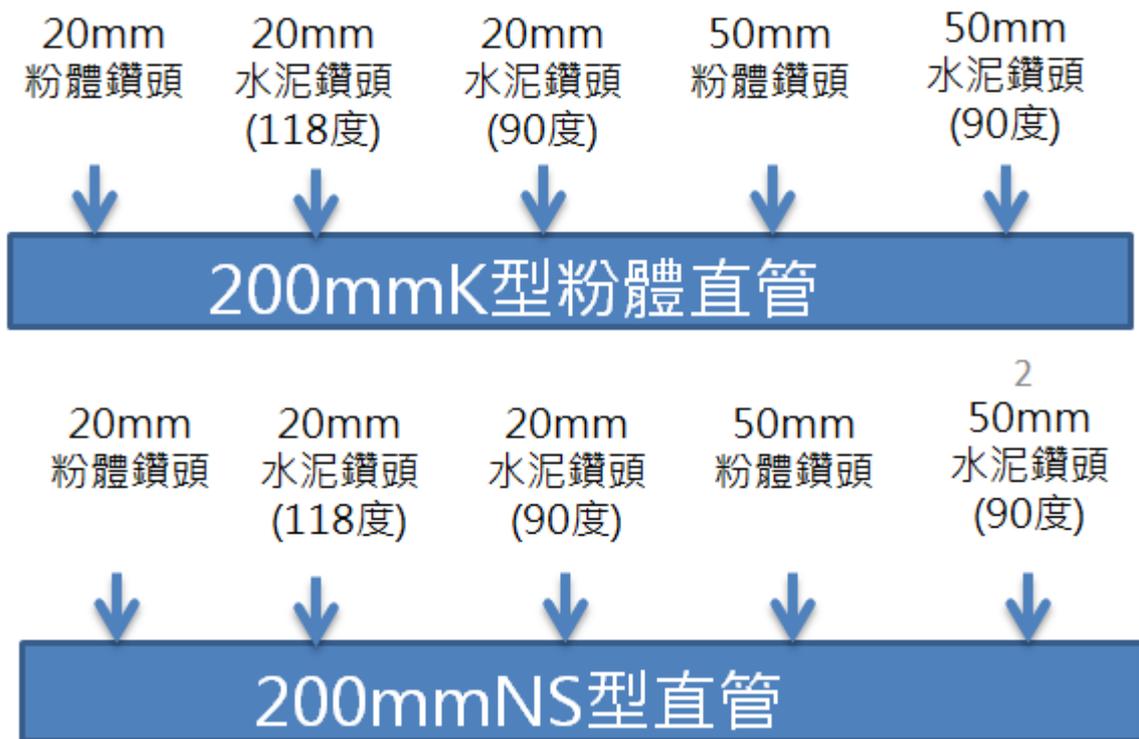
圖5-20 鑽孔規劃示意圖

鑽孔試驗之規劃及現場試驗如圖5-20、5-21，試驗所需的管材、鑽孔機具、鑽頭及其他配件如下所示：

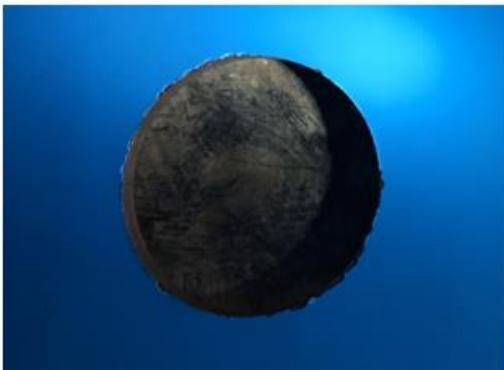
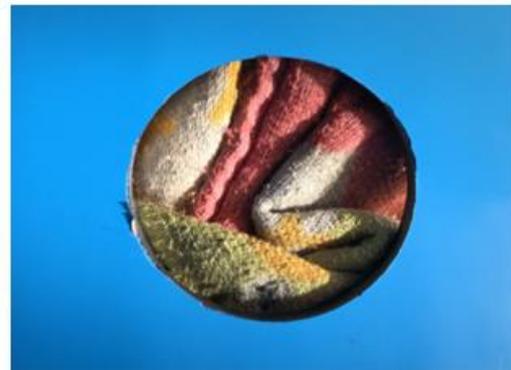
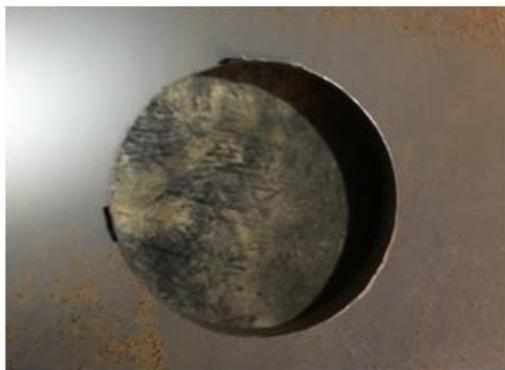
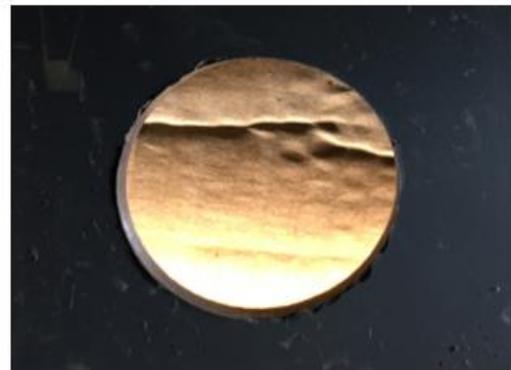
圖5-23 50mm鑽孔試驗結果

- 以NS電動鑽孔機搭配NS鑽頭的鑽孔結果：無論是國內的粉體與栗本的粉體皆無剝離情形發生。
- 以十字鑽孔機搭配加工改變鑽頭角度為90度的水泥鑽頭，國內的粉體無剝離、栗本的粉體出現輕微的剝離現象，由此可知50 mm水泥鑽頭加工改變鑽頭的角度確實可以改善粉體剝離的情形。

NS電動鑽孔機+NS鑽頭

無剝離

手動鑽孔機+90度鑽頭

輕微剝離

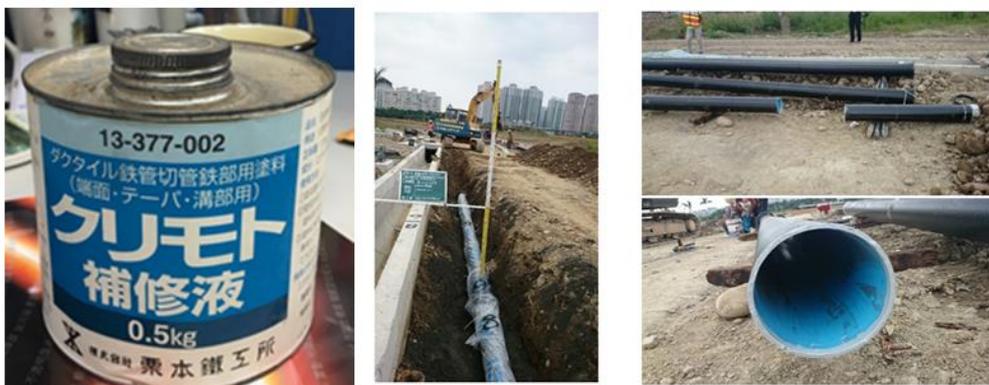
圖5-25 粉體塗裝管切管後修補夜修補情形

粉體內襯的切管作業，必須使用修補液塗抹在切口上，避面鑄鐵的銹蝕並保護粉體塗裝。本次現場試驗以栗本鐵工所生產合成樹脂防鏽塗料進行修補，修補後15分鐘左右即固化完成，不致影響埋管施工之工進(如圖5-25)。修補液國內可自行調製不一定要仰賴進口，惟修補液是否對於水質是否有健康風險影響，建議仍須由製造廠商出具相關溶出試驗報告。

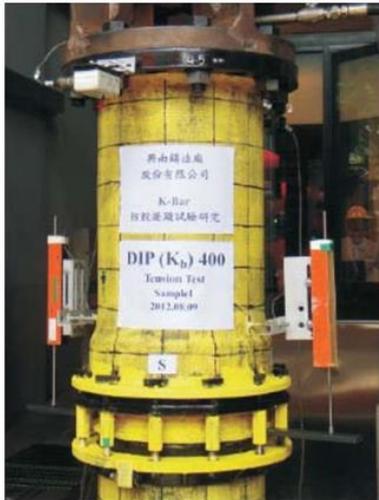
NS的接頭防脫力可達3D kN(0.3D 噸)強度，所替代的防脫裝置的防脫力能達多少，後續須進行拉力試驗確認，北水處將計畫進行相關拉力試驗(圖5-29)選擇不同口徑及防脫裝置，求得各方案之防脫力。了解各試驗防脫接頭的防脫力後，再輔以結構性軟體如有限元素軟體建置模型，以比較NS接頭耐震程度的差異，目標找到最佳防脫的裝置做為將來NS管件的替代方案，讓NS管在地化能在台灣早日實現。
