## 中華民國自來水協會 112 年度研究計畫

# 機關學校節約用水推動機制與 用水設備異常態樣之分析與探討

委託單位： 中華民國自來水協會  
研究單位： 中華民國自來水協會管理研究委員會  
計畫主持人： 曹慧娟  
研究人員： 蘇啟祥、林佳宜、林瓊瑋、邱秉緒、王  
俊凱、黃育鎰  
研究期間： 112 年 3 月至 112 年 11 月

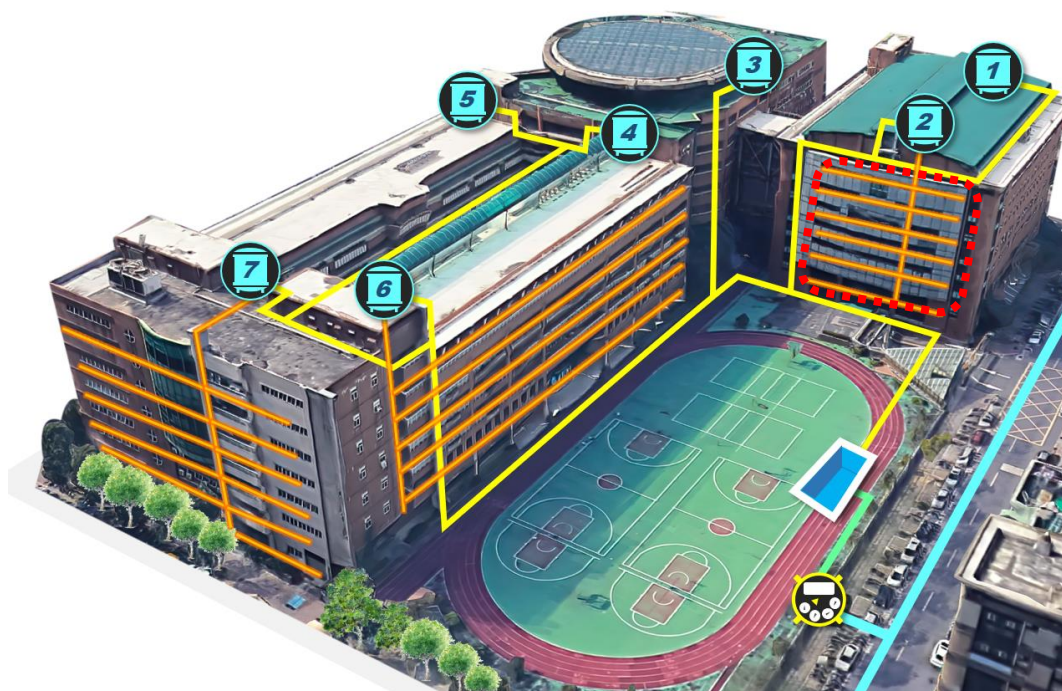
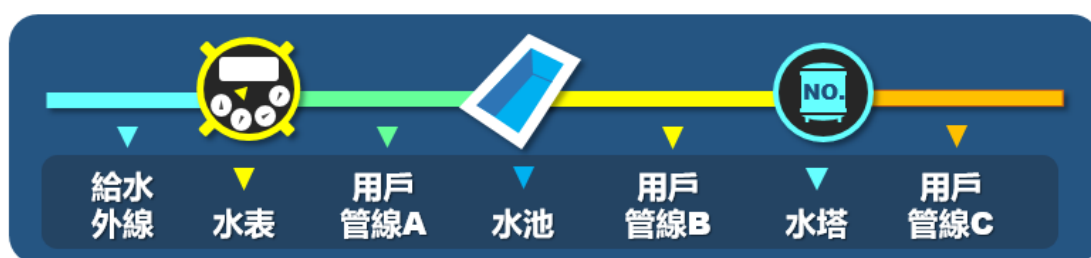
圖 2 常見機關學校用水系統架構圖

(一) 水池水塔水位分析：一般而言，用戶內線主要包括水表、管線 A（總表至水池管線）、水池、管線 B（水池至水塔管線）、水塔以及管線 C（水塔至馬桶等用水設備）（如圖 2），異常用水區域判斷方法如下述：

1. 若總表指針一直轉動，顯示自來水一直進水，一般而言水池水位應相對提升，若無明顯提升，可能係管線 A 或水池本體有問題，或是有溢流情形（若水位居於高水位）。
2. 水池水位下降、水塔水位卻未明顯升高，可能係水池本體、管線 B 或水塔本體有問題，或是有溢流情形（若水位居於高水位）。
3. 下班（課）或例假日等無人時段，水塔水位下降，可能係管線 C 有問題。
4. 以下圖為例，若無人期間假設水塔 2 不間斷穩定下降，顯示水塔 2、及其之後管線 C 及相關馬桶等用水設備（如紅色虛線區域）可能有異常。如此一來，即可縮小異常可能區域，大大降低巡查時間與人力。

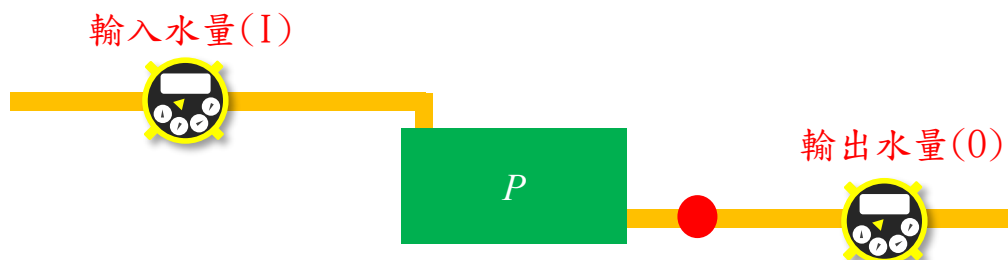
圖 5 用水平衡圖-單一進出水端且有儲水設備

- (1) 單一進出水端 (如圖 5)，則此時

$$I - (P_2 - P_1) = O$$

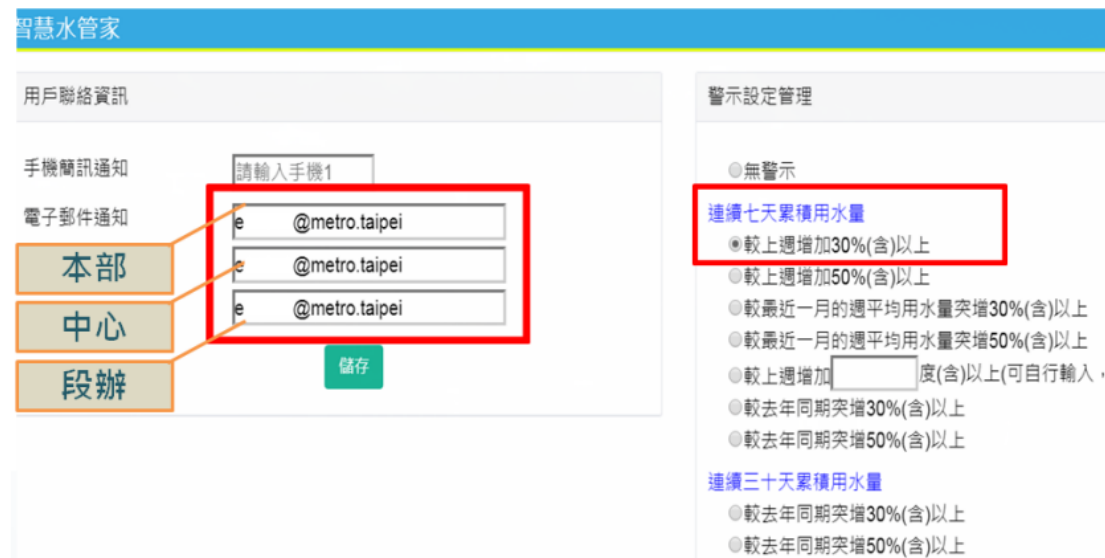
圖 28 用戶設定警示通知

臺北捷運係大臺北地區重要的大眾運輸交通工具，每天運量逾約 200 萬人次，而臺北大眾捷運股份有限公司是臺北捷運的營運機構，在未安裝智慧水表前，即以人工抄表方式管理用水，現透過智慧水管家更能提高用水管理效率。為利該公司管理中心查看各水栓用水，已提供水栓群組管理功能，並於智慧水管家留存不同層級管理單位通知方式，透過異常用水即時通知，確實有利用戶自主管理用水。

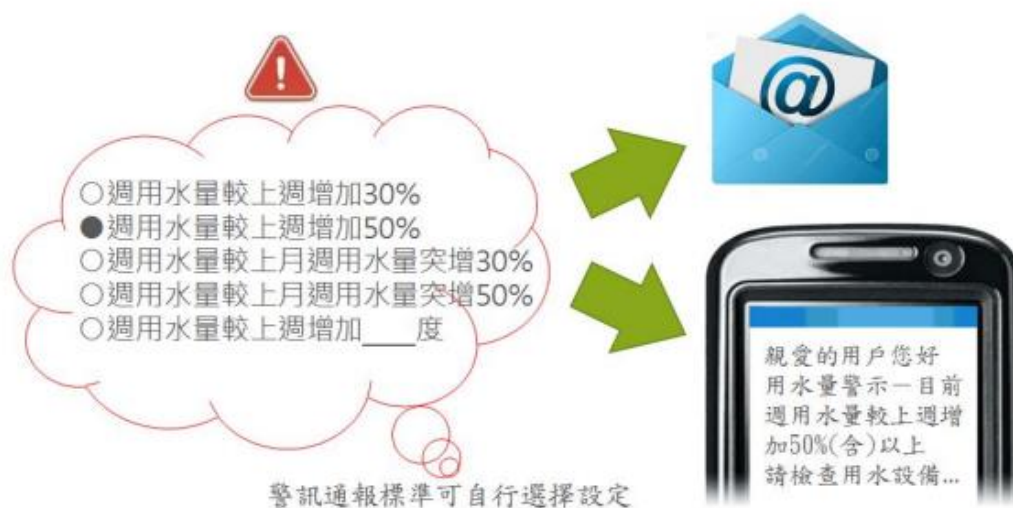
圖 34 用水異常警訊通報

臺北某學校歷史悠久，用水設備歷經多次增修，歷史抄表資料顯示，平均每日用量約 50 度，寒暑假用水較少，有季節性用水特性，系統平台發送 2 次用水異常警訊。

(一) 步驟 1：收到系統用水異常警訊通報

(三) 步驟 3：查看日用水分時趨勢圖，發現地下水池進水頻率大幅增加，疑似水池後用水設備異常。用戶經檢修後，發現確為冷卻水塔浮球開關故障。

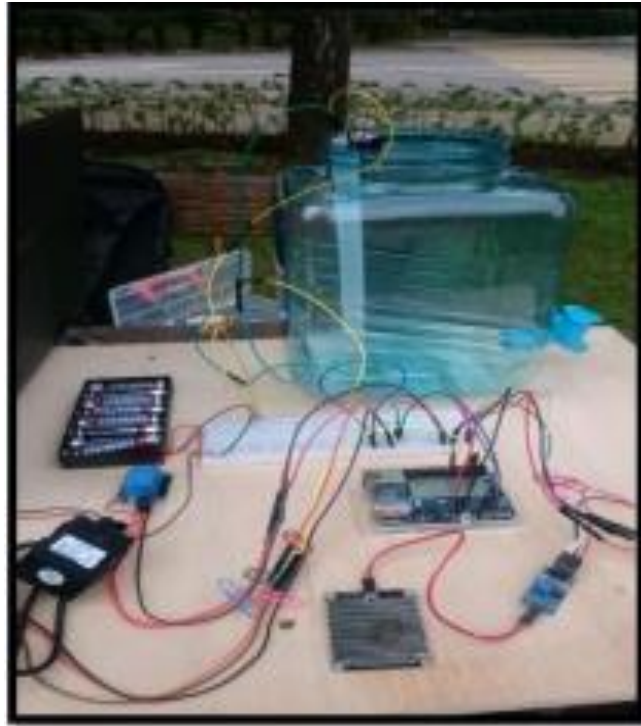
圖 46 SMART2L 系統的主要組成樣式

隨著物聯網（IoT）和傳感器的進步，液位和洩漏傳感器已成為基於物聯網的可操作應用的重要組成，位於馬來西亞的 Universiti Tenaga Nasional（English: The National Energy University; UNITEN）研究人員 Haikal Hafiz Kadar 等人即於 2018 年提出了使用 WiFi 建立傳感器到傳感器直接通信的 SMART2L 系統，其原型採用 ArduinoYun 作為主控制器，實驗組成包含兩個蓄水容器（水池及蓄水槽）及馬達組成的小型管道系統（圖 46），當蓄水槽處於低水位時，馬達會啟動將水源由水池加壓送至蓄水池直至滿水位，並將傳感器都連接到主板（Arduino Yun），並進行漏水偵測；在 SMART2L 中，eTape 傳感器用於監測水池與蓄水槽中的水位，另外搭配液體傳感器和流量傳感器用於節點處以偵測是否有水存在，及計算流量及出水量。

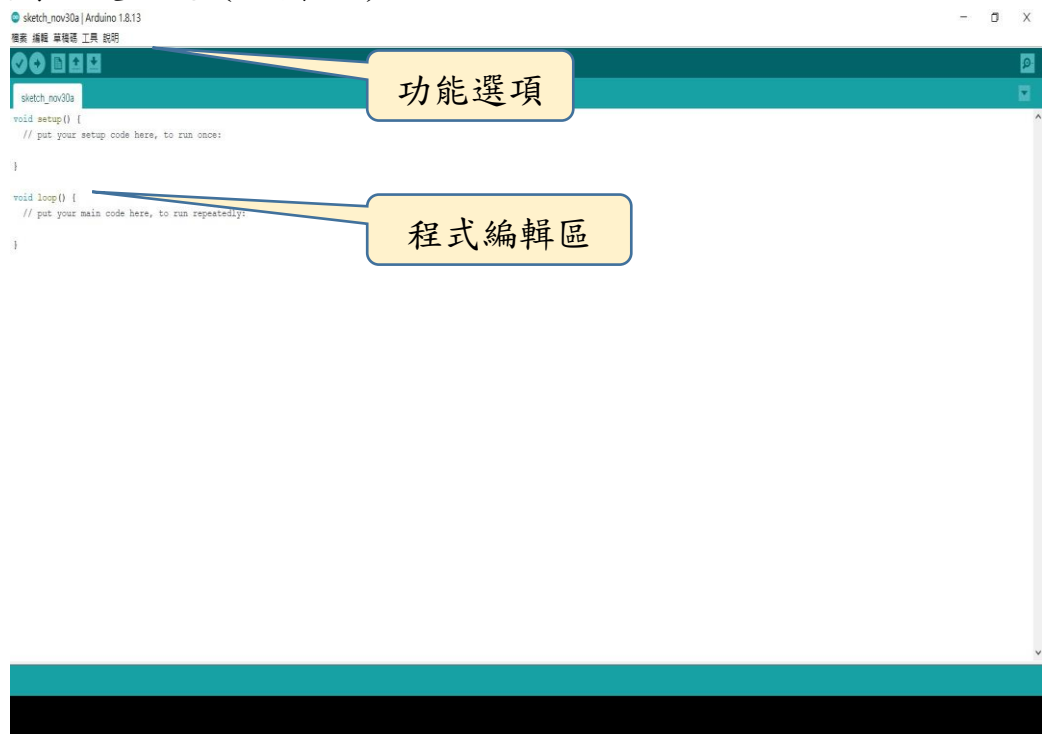
圖 50 Arduino 編譯環境示意圖

為便利開發與使用，只要程式能被編譯成 Arduino 機器碼的就能在 Arduino 上執行，Arduino 之開發環境提供 Arduino Software IDE，其整合了 Arduino 預處理器指令，使用 C/C++進行編程，目前甚至在微軟之 Visual Studio 也有提供 Arduino 的 SDK，使得編譯執行上更方便（如圖 50）。

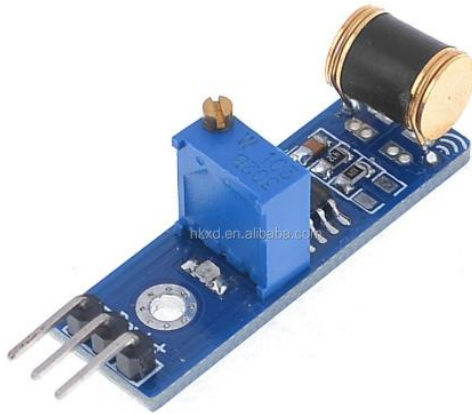
圖 60 震動感測器

震動感測器（如圖 60）內部結構是一個固定在特殊彈簧上的金屬球作為極，另一個被其包圍，作為另一個極。一旦振動達到一定幅度，兩個極便連接起來，相關線路圖與實體，如圖 61。

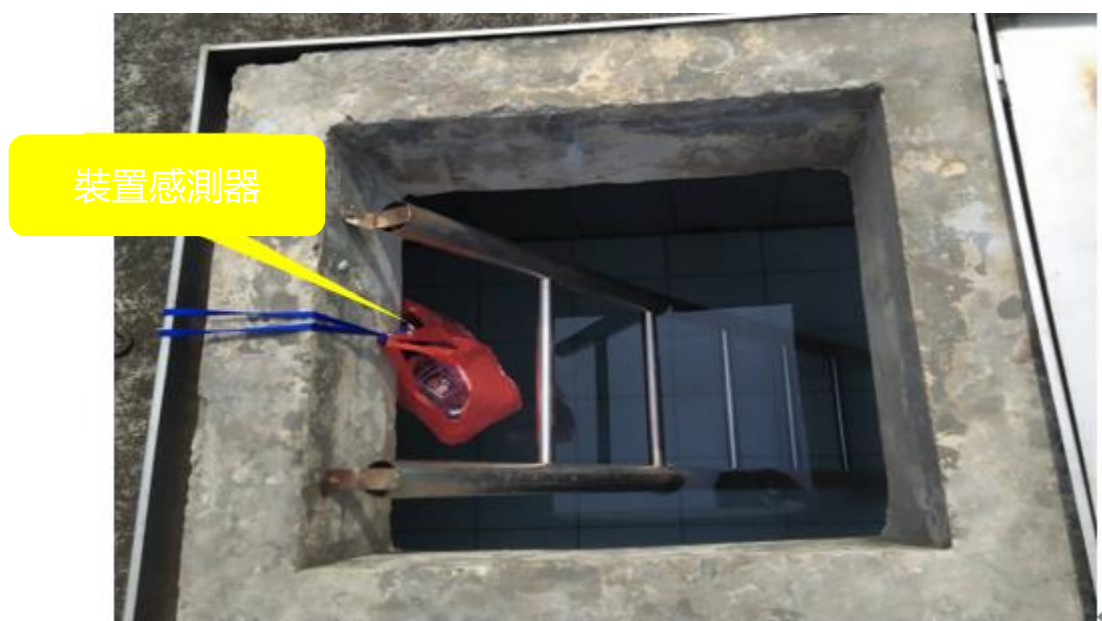
圖 66 水位計實際現場

如同前述，我們紀錄的資料是感測器至水面間之相對距離（A），因此，當水池（水塔）因出水導致實際水位降低時，此時相對距離會逐漸變大，當水池（水塔）因進水導致實際水位升高

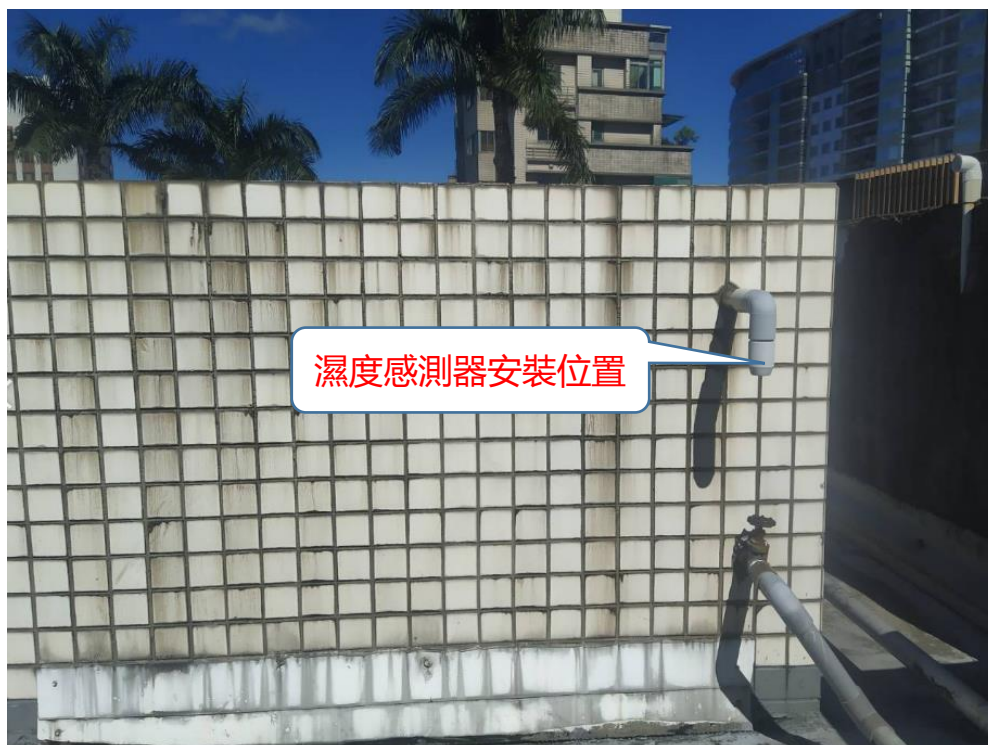
圖 69 濕度感測器裝設位置圖

我們實際至臺北市某乙國小裝設與測試，資料蒐集與分析說明如下：

- 一、感測器裝設：於水池裝設濕度感測器（可裝於溢流孔處或相對高度位置）。
- 二、量測期間：下午 5 時至隔日下午 3 時。
- 三、資料分析：量測期間濕度感測器無明顯變化。
- 四、結果與發現：感測器感測之濕度無明顯變化，顯示期間無溢流之情形。

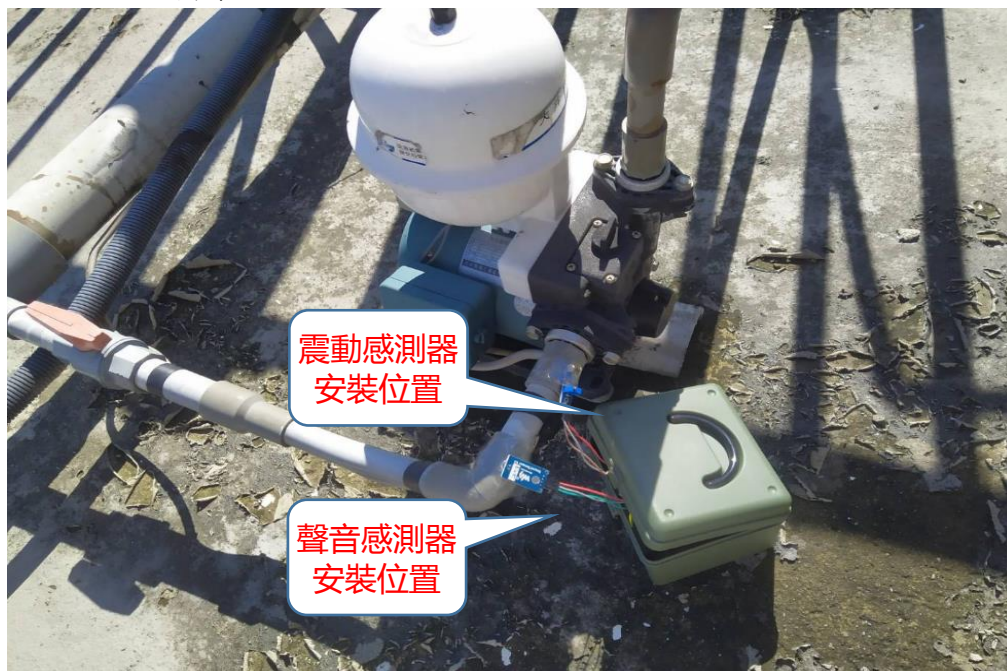
圖 70 震動與聲音感測器裝設位置圖

- 一、感測器裝設：於加壓馬達旁及管線。
- 二、量測期間：上午 12 時至隔日上午 11 時。
- 三、資料分析：量測期間聲音與震動感測器於量測當日上午 12 時至下午 1 時 15 分馬達有明顯連續運作（如圖 71、圖 72），顯示馬達於該期間有運作，之後至隔日上午 11 時馬達均無運作。
- 四、結果與發現：據管理員表示，隔日下午有用戶反映無水，進一步詢問震動與聲音感測器之資訊，隨即告知馬達於當日下午 1 時 15 分之後即無運作，管理員確認並表示可能是馬達控

制器損壞。

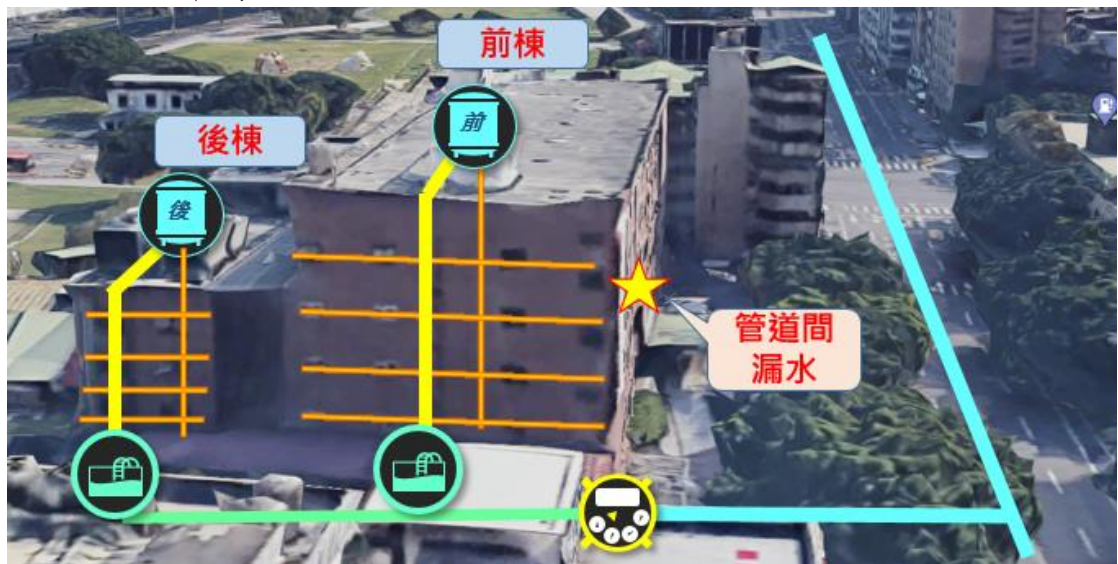
圖 73 案例 A1 建物與管線配置圖

（2）資料分析：前棟水池下午 6 時之後水位變化不大（當日下午 8 時之後已無同仁加班），其供應之其中 1 個水塔則連續上下波動，且頻率與智慧水表走勢相近（後棟水池水塔水位無變化、前棟其他水塔水位亦無變化）。

（3）初步判斷：水池水塔容量差異甚大，致水池上下幅度不大，前棟水塔水位夜間則有明顯規律性升降情形，加上屬非上班時段，判斷該水塔供水區域可能存在漏水等異常情形。

- 1.縮小異常可能區域後，經單位加強巡查，進而發現前棟 1 樓管道間漏水，並即時改善。
- 2.成效：
  - (1) 改善成本：約 5 萬元。
  - (2) 改善後用水量有顯著降低，每月水量由 2,300 度降低至 650 度，每月水費節省 3.3 萬元。

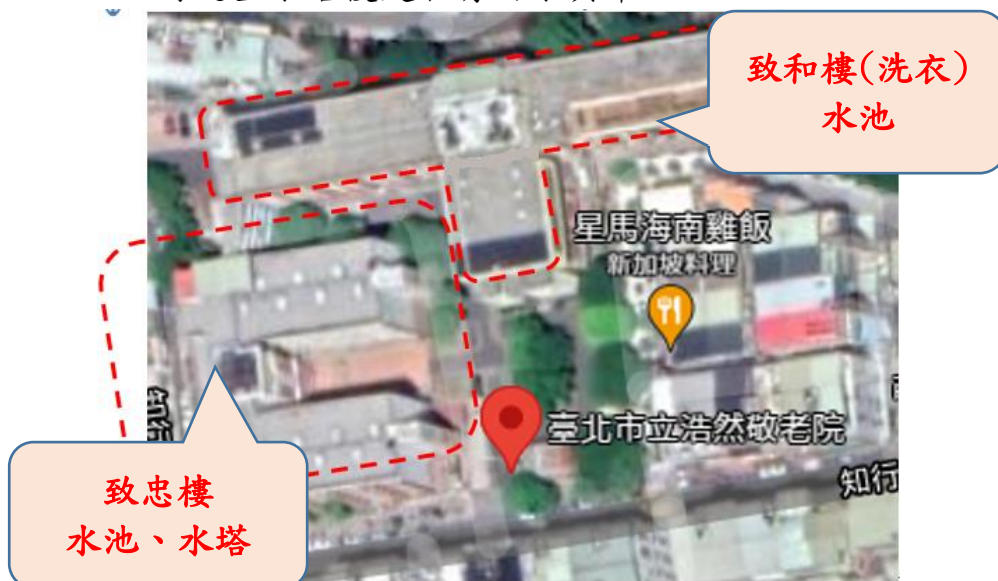
圖 76 案例 A2 建物及設施配置圖

- 1.現勘作業：智慧水表顯示未落底，先檢查水表至水池間管線，關閉水池進水開關，智慧水表動標停止，顯示異常問題可能在水池之後。
- 2.水位計量測與分析作業：
  - (1) 水位計裝設：於致忠與致和樓水池及相對水塔裝設，量測時間為(D)日下午 3 時 30 分至(D+1)日上午 8 時。
  - (2) 資料分析：致忠樓水池水塔進水頻率、峰度與智慧水表走勢相近，且夜間仍持續有異常。
  - (3) 初步判斷：由水位紀錄分析，致忠樓夜間仍持續用水，經詢問該單位同仁表示夜間應無大量用水需求，已請其再巡查水塔後是否有用水異常。

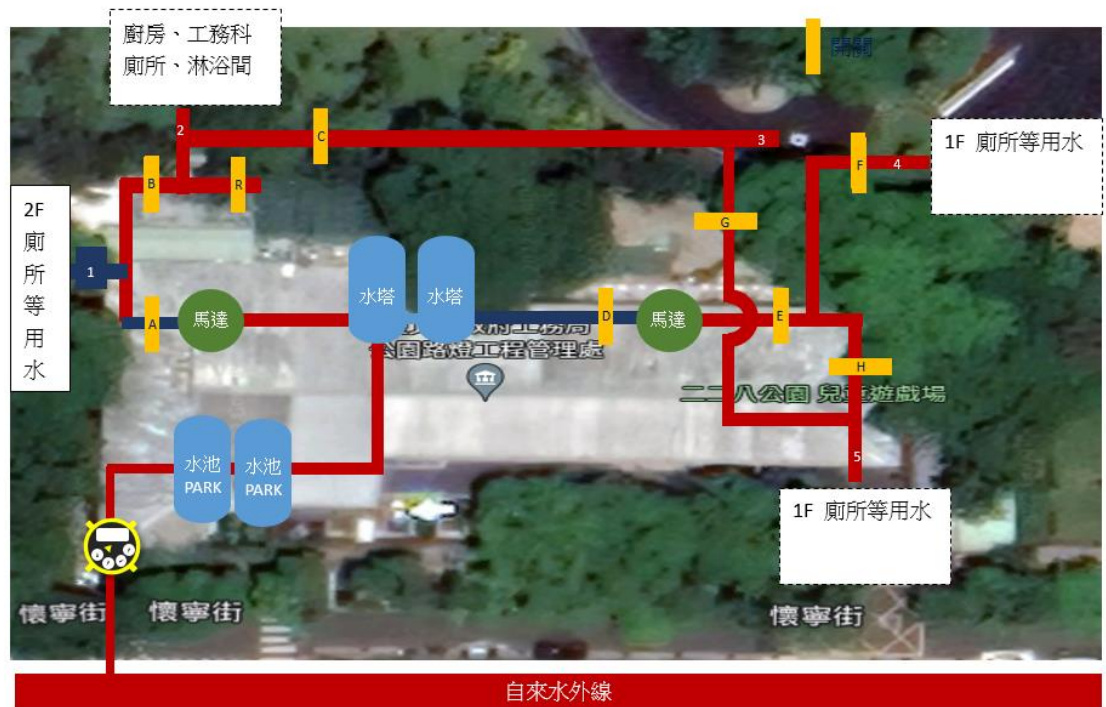
圖 80 案例 A3 建物及管線配置圖

- 露台水塔水位於夜間至隔日清晨已無明顯下降，震動感測同步有此情形。
- 由智慧水表時序觀察亦有此情形。

- 初步判斷：管線 2 及其設備有用水異常情形，該單位已儘速請維修廠商處理。

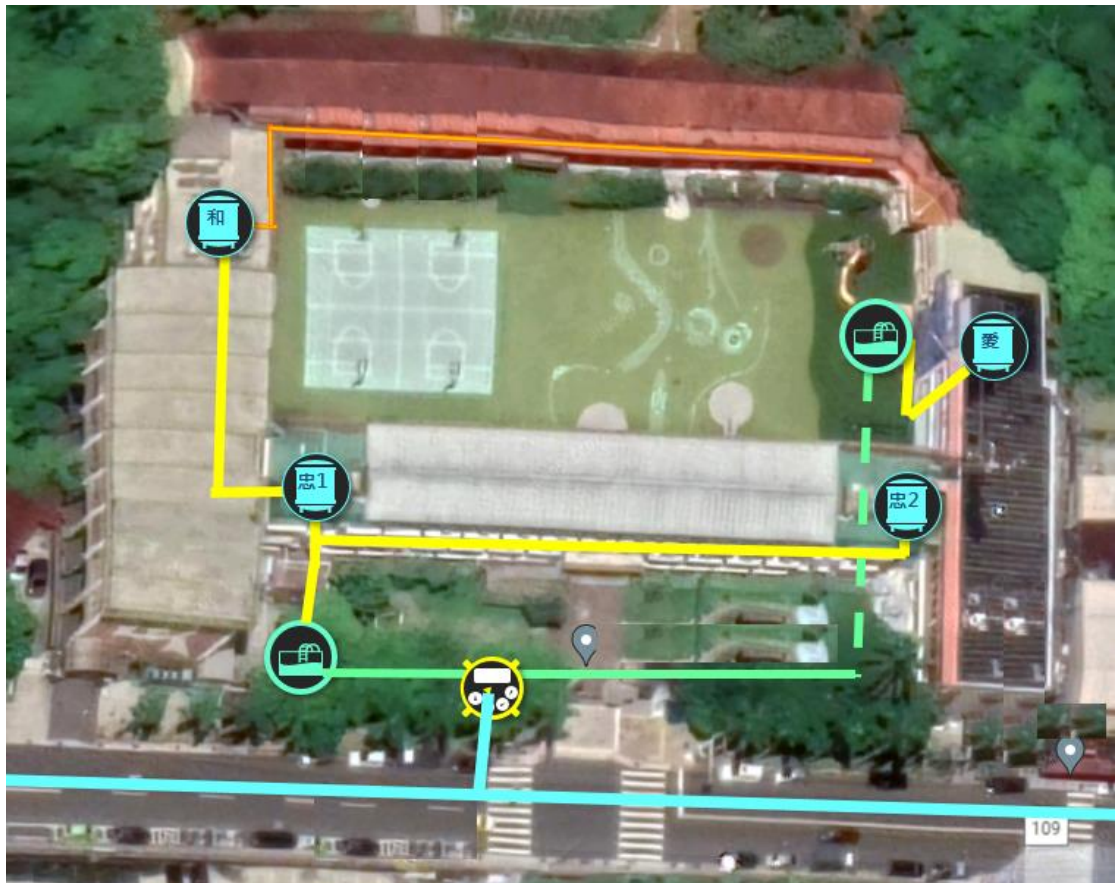
圖 96 案例 B4 學校建物與管線配置圖

- (1) 智慧水表進水與其他機關學校不同，是呈陡升陡降，初步判斷因該校位於管末端，水壓相對較低，因此水池進水係有加裝加壓馬達。
- (2) 忠孝樓左側水塔、和平樓不鏽鋼水塔供應之區域有用水異常，已請該校加強巡查。

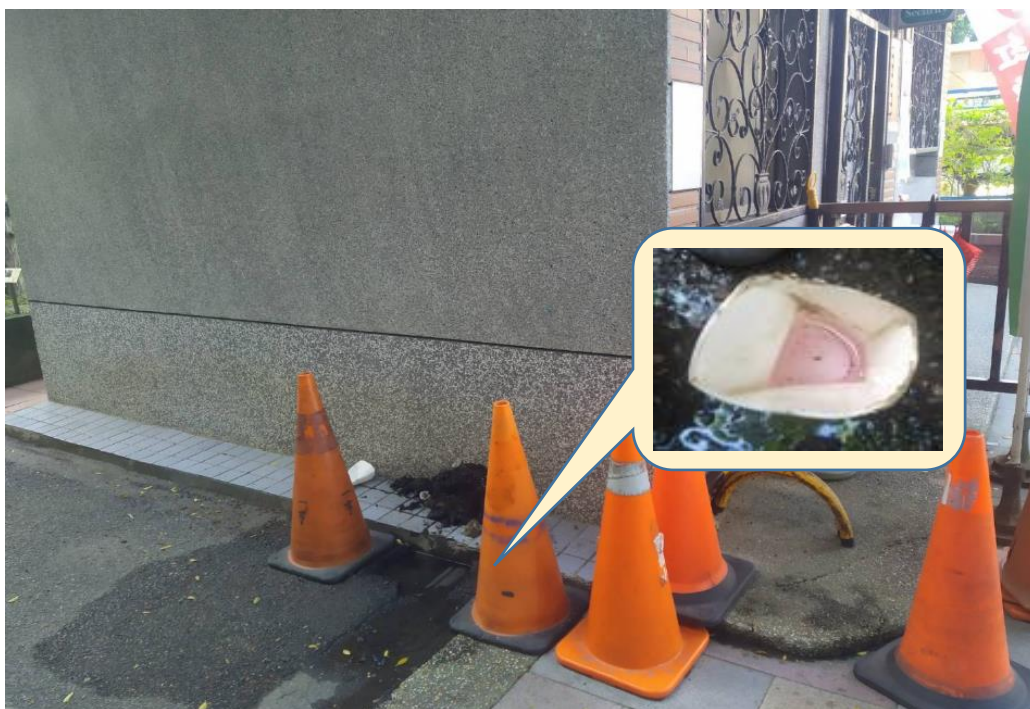
圖 104 案例 B6 發現校門警衛室旁不明積水且確認為自來水

- 水池進水頻率、峰度與智慧水表走勢相近，水池 1(左)位置較低，可發現當水池 1(左)達高水位後，水池 2(右)才逐漸達高水位，惟水池 1、2 均達高水位後，智慧水表仍未落底。
- 水池 2 凌晨 3 時有補水，該校表示可能係該校設有自動灑水系統所致。

- 3.初步判斷：發現水池 1、2 均達高水位後，智慧水表仍未落底，可能有溢流或水池前管線有漏水，與前揭駐警室旁管線漏水有關。

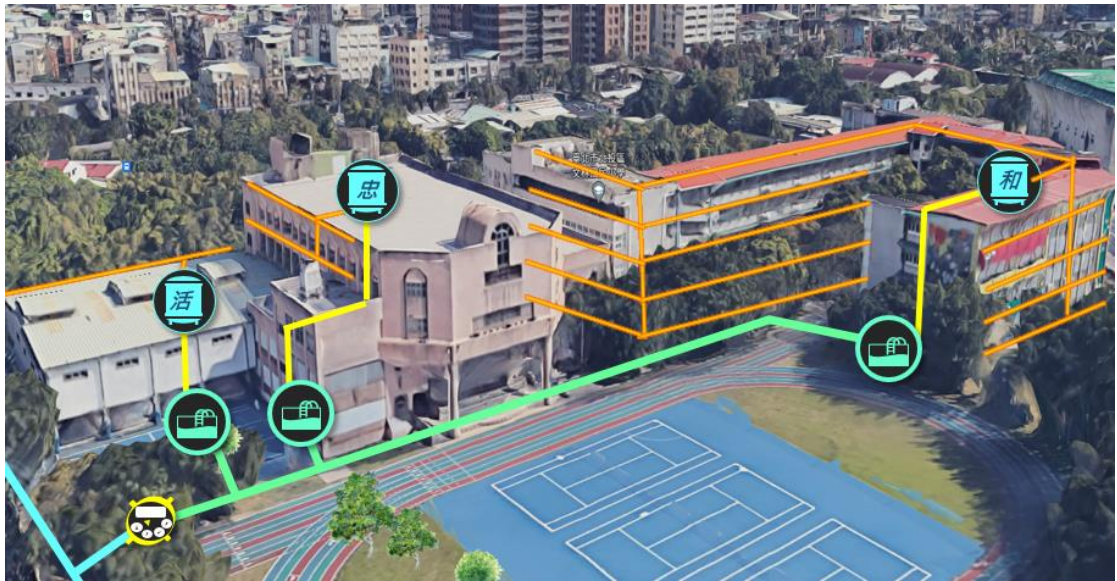
圖 122 案例 B10 學校建物與管線配置圖

- 1.現勘作業：智慧水表未落底，學校囿於人力無法關閉水池前開關，因此暫不考量水表至水池間管線問題。
- 2.水位計量測與分析作業：
  - (1) 水位計裝設：裝設水池水位感測器，量測時間為 (D) 日上午 11 時至 (D+2) 日上午 6 時。
  - (2) 資料分析：
    - 水池進水頻率、峰度與智慧水表走勢相近。
    - 活動中心水池進水頻率、峰度與該樓水塔相近，忠孝樓水池進水頻率、峰度與該棟水塔相近，和平樓水池感測器因被水濺濕，致之後進水頻率、峰度與該棟水塔略有差異，惟感測初期仍有相對應。
- 3.初步判斷：活動中心、忠孝與和平樓水塔夜間水位有異常下降（尤其是活動中心），已建議該校加強巡查水塔後管線與用水設備。

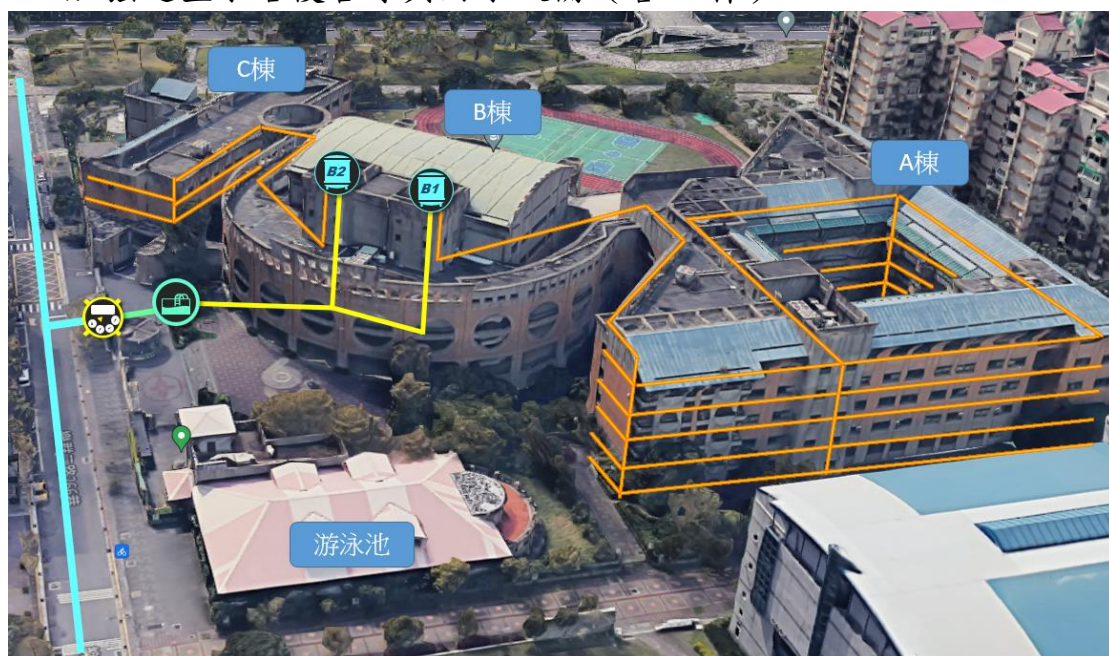
圖 124 案例 B11 建物與管線配置圖

- 水池進水頻率、峰度與智慧水表走勢相近。
- 活動中心水池進水頻率、峰度與 B 棟 1、2 號水塔相近。
- C 棟供水由 B 棟 2 號水塔供給，A 棟供水由 B 棟 1 號水塔供給。

3.初步判斷：B 棟 1 號水塔夜間水位有異常下降，已建議該校加強巡查水塔後管線與用水設備（含 A 棟）。

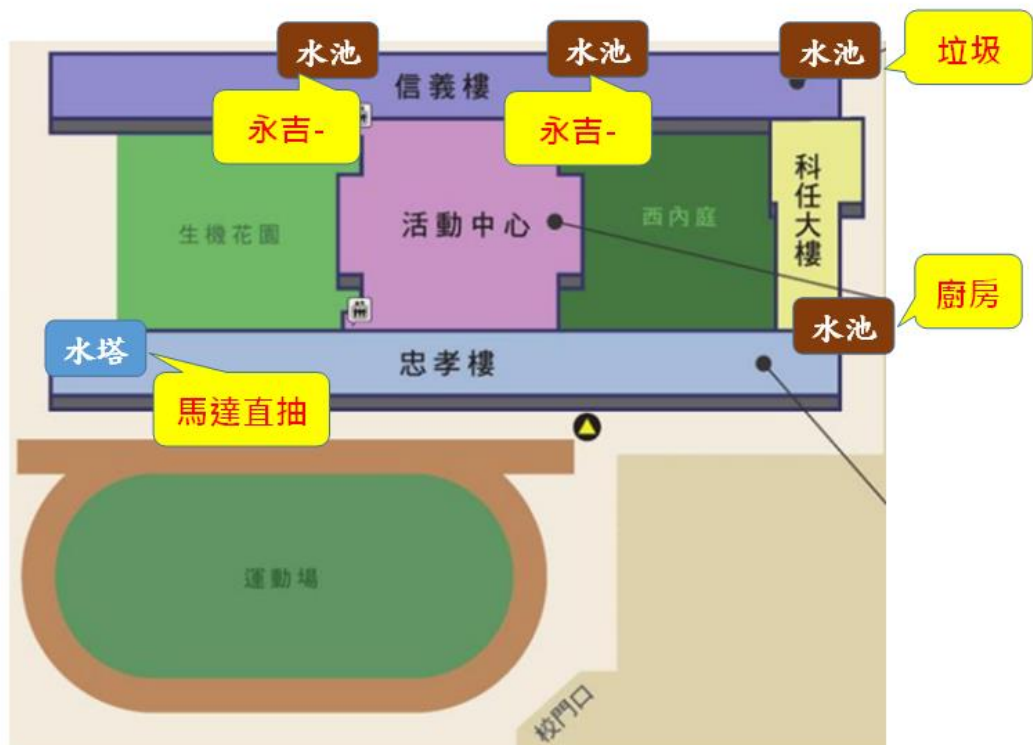
圖 131 案例 B13 建物與管線配置圖

- 夜間等異常用水與垃圾場水池有關，另規律短暫高用水部分，研判可能有馬達直抽等情形。
- 經該校總務主任詢問該校資深員工，發現前幾年有將忠孝樓樓頂水塔改為直抽，致智慧水表會有陡升陡降之進水情形。
- 基此，已請該校儘速針對忠孝樓水塔後之管線、垃圾場水塔或其後管線加強巡查。

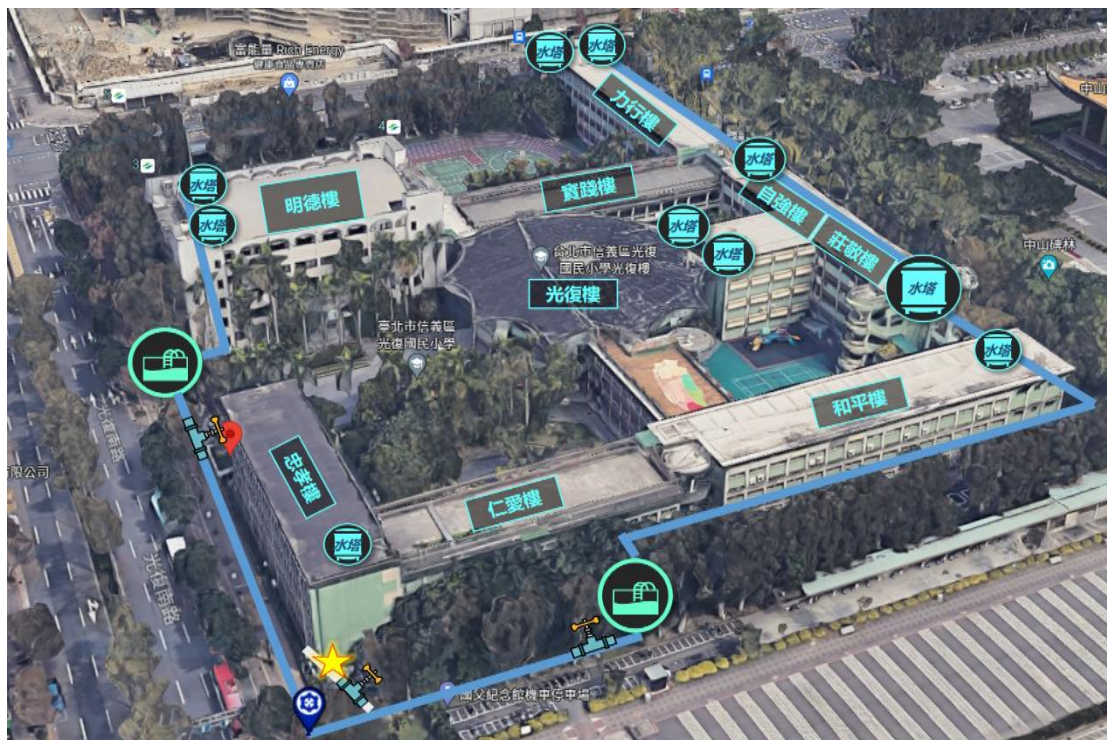
圖 156 案例 B20 建物與管線配置圖

- 1.現勘作業：智慧水表顯示未落底，先檢查水表至水池間管線，關閉水池進水開關，智慧水表動標未停止，顯示異常問題可能在水表至水池間管線。
- 2.經進一步巡查，發現表後廢棄管線制水閥遭人誤開，導致不明漏水，經關閉後用水量已恢復正常。

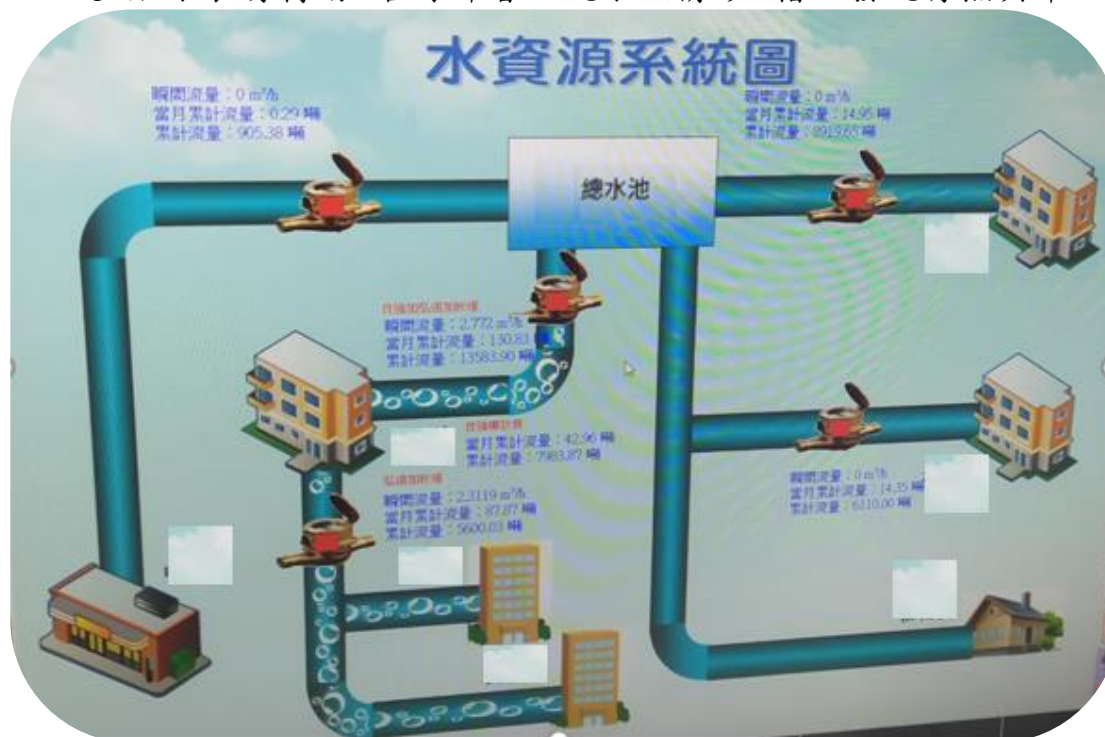
圖 191 文山區某私立大學水資源管理系統圖

於校園重要區域、大樓裝設智慧水表，傳送至水資源管理系統，若水表有轉動，管線即會呈現水流情形，藉以發現有無異常。
