# 中華民國自來水協會 112 年度研究計畫

## 台水公司檢漏策略案例研究探討

### Case study on leak detection strategy of Taiwan Water Corporation

研究單位:台灣自來水股份有限公司

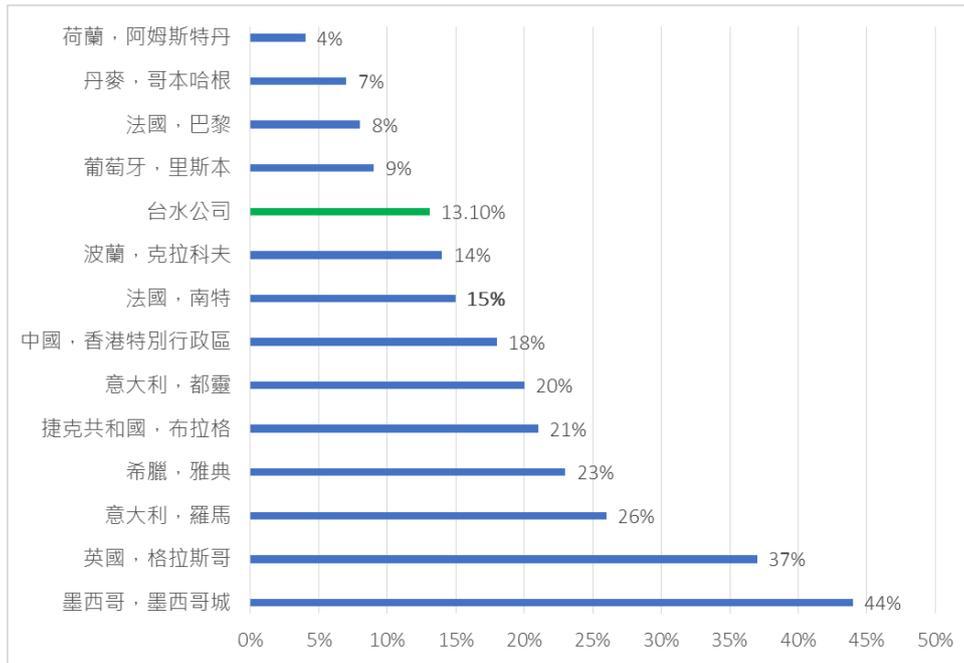
圖 1 資料來源： Water scarcity Addressing the key challenges ( Credit Suisse ), 2020 世界各國主要城市漏水率

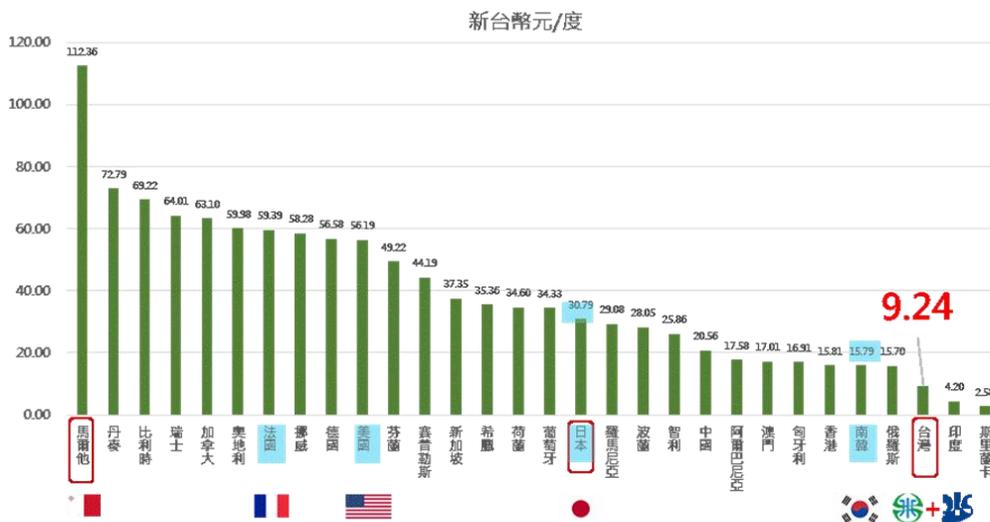
圖 2 2022 年 IWA 調查世界 30 個國家(或地區)平均單位水價圖

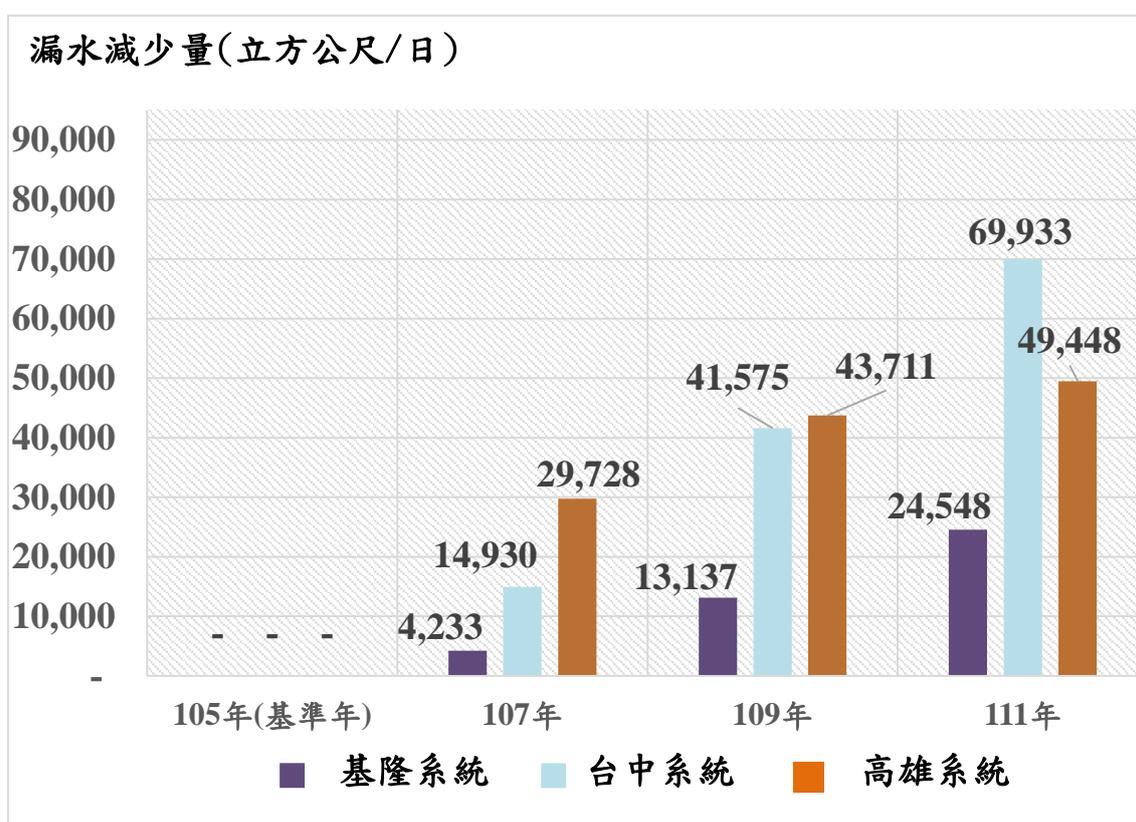
圖 3 降低 NRW 總顧問計畫執行成果

另台水公司為短期加速降低漏水率，特選擇供水量大、漏水率高或供水風險較高之基隆、台中及高雄供水系統委外廣徵具執行降低漏水率工作技術與成功經驗之美日技術顧問機構組成總顧問，依據供水現況分析高漏水潛勢區域，並參考國際降漏成功經驗及策略，針對各供水系統研擬因地制宜之降漏策略及計畫，預定於計畫完成後基隆、台中及高雄供水系統每日可分別減少 2.9 萬、7.9 萬、6.6 萬立方公尺(CMD)以上之漏水量，合計可減少供水損失約 17.4 萬 CMD 以上，截至 111 年底，計畫目標達成率已達為 81.4%（詳圖 3），現每日約可找回 14.2 萬立方公尺之漏水量。

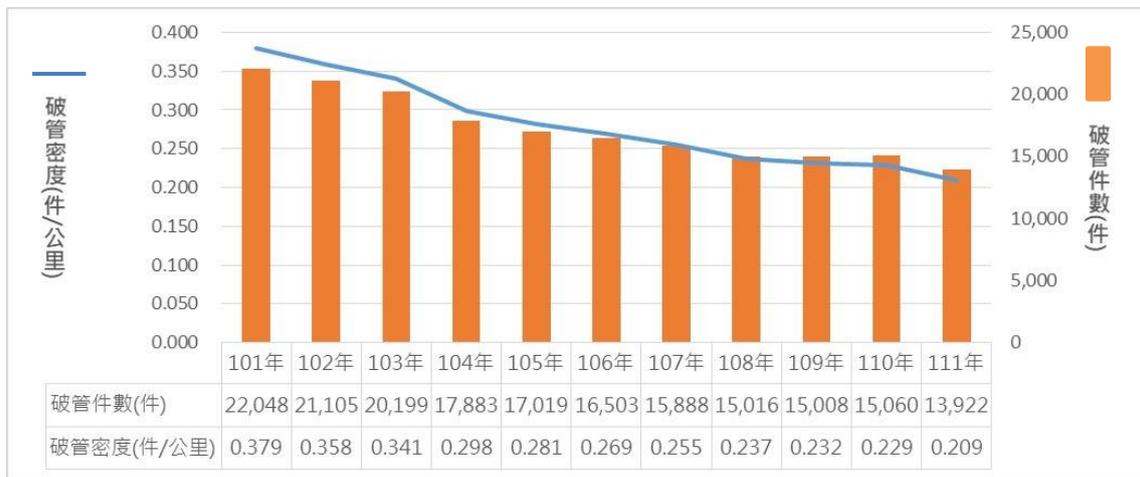
圖 4 台水公司 102~110 年送配水管破管密度及件數趨勢圖

台水公司為提升修漏品質與速度，分別就管線修理案件處理時效訂定關鍵績效指標「修妥率」(即案件自受理到修復完成於一定時間內完成之比例)，並訂定目標值一日修妥率為 93%，三日修妥率為 99.40%，111 年一日和三日修妥率分別為 99.23%、99.57%，均已達成預訂目標。近年因台水公司持續推動汰換管線工程，自 102 年起送配水管之破管密度及件數逐年降低，破管密度亦由 101 年 0.379 件/公里降至 111 年 0.209 件/公里，件數從 101 年 22,048 件降至 111 年 13,922 件足見台水公司近年來之降漏成果(詳圖 4)。

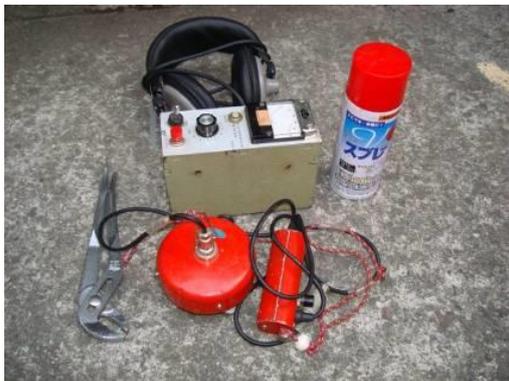
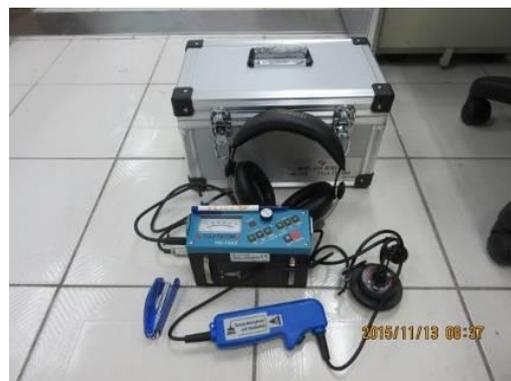
圖 5 漏水偵測器

a. FUJI WL91 測漏器

b.FUJI HG-A2 測漏器

非侵入式的檢漏儀器，約從早期捕音儀器如測漏器、噪音記錄器、兩點或多點式漏水相關儀等，到有別於傳統測漏之氣體偵測器、電磁波探測儀等設備陸續被開發出來。自 1935 年第一個獲專利之偵測地下管線漏水聽音器問世，並取代普通聽音棒的附耳原聲聽音檢測，使得無法流出地面的地下漏水，可藉由聽音辨位而易於檢測出來。該儀器係利用漏水引起之震動聲，轉換以電氣方式而探測出漏水，原理係將探測所得震動能變換為電能，再予以加強擴大後變成聲音由耳朵聽得，惟聽音作業時，常有管內之流水音、車輛行走音、下水道衝擊音及其他震動音等類疑似音，均為聽音作業之障礙，故使用測漏器時，要能分別漏水音與雜音是非常重要的，因此檢漏人員應具備相當之經驗與熟練技巧(台灣自來水公司，1982)。台灣約於 1971 年間自日本引進漏水測漏器，並由當時台灣省建設廳公共工程局來開設檢漏訓練班，於時屬各鄉鎮市管轄的自來水廠推廣使用。(詳圖 5)。

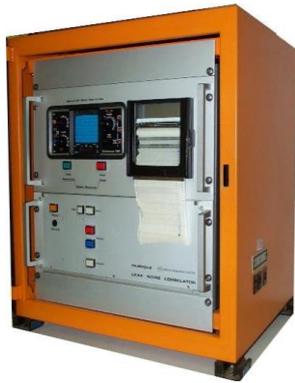
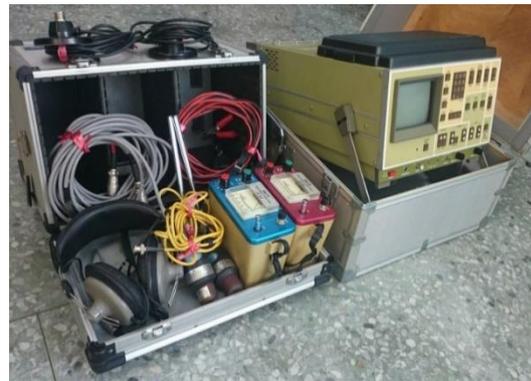
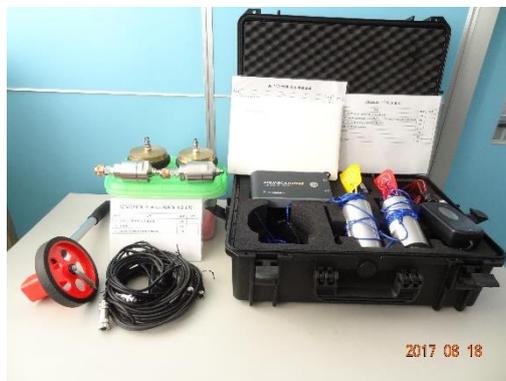
圖 6 兩點相關儀

a. 1976年相關式漏水探知裝置

b.兩點漏水相關儀(2000)

c.兩點漏水相關儀(2017)

1976年，英國自來水研究所(Water Research Centre W.R.C.)開發「相關式漏水探知裝置」，1980年，法國 Metravib 公司和英國 W.R.C.技術合作，開發出「漏水音相關檢出器」(Acoustic correlation)，1981年日本富士公司和英國 W.R.C.技術合作，引進該儀器和技術，將軟、硬體加以改良及無線電化，並導入微電腦裝置，而開發出進階產品「相關式漏水探知裝置」(Leak noise correlator)。(王炳鑫，2015)(詳圖 6)

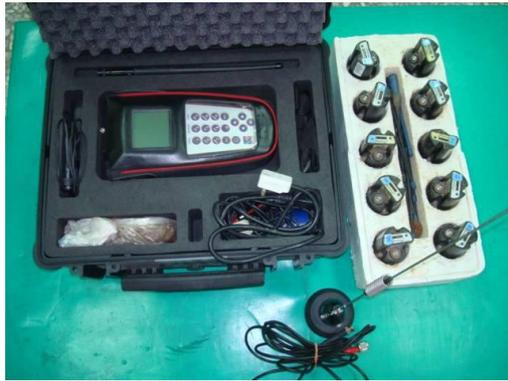
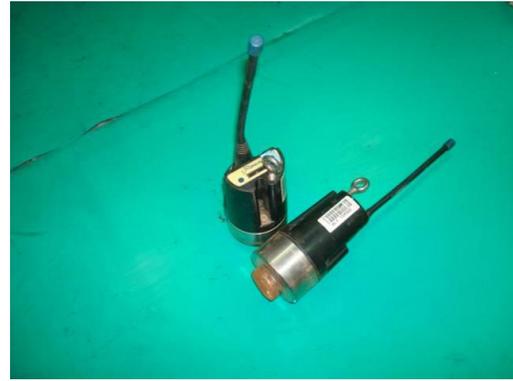
圖 7 噪音計紀錄器

a. 英國 PermaLog

b. PermaLog 感測器探頭

隨著科技的進步，約 2000 年間國際自來水各檢漏儀器公司，陸續開發出「噪音記錄器(Noise loggers)」以輔助漏水的檢測(詳圖 7)。俟約於 2006 年間整合「噪音記錄器」及「兩點漏水相關儀」，開發出「多點漏水相關儀(Multi-Point Correlation system)」，並隨著網路的普遍化，進階到原廠雲端分析，其軟體解析能力更可持續升級。(詳圖 8)

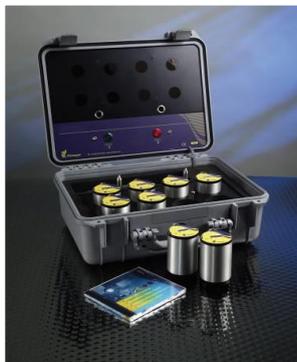
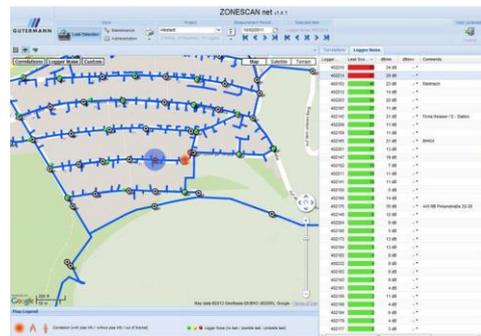
圖 8 多點相關儀

a. 多點相關儀探頭

b. 線上軟體偵測漏水

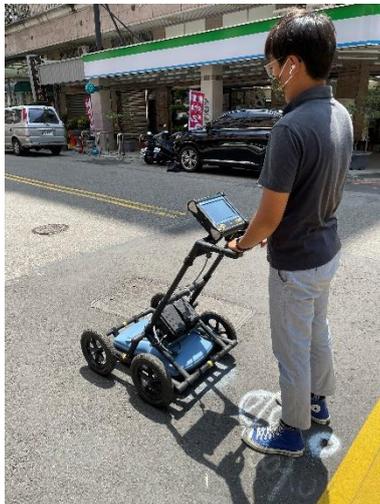
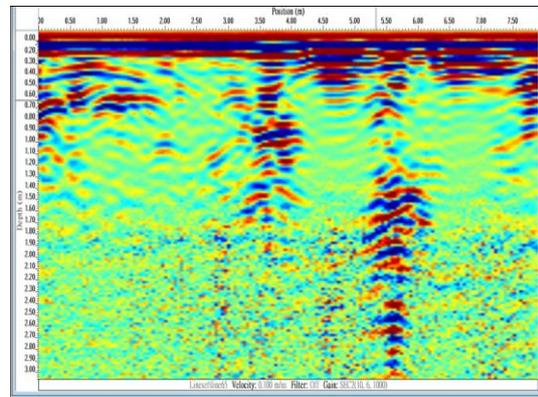
圖 9 透地雷達

a.透地雷達路面檢測

b.軟體分析

綜上儀器功能，對漏水的檢測均是捕捉漏水音來判斷，因此當水壓降低而漏水音強度亦隨之減弱時，漏水便不易發現；此外，不論以水壓監測進行檢漏或以分段測試(step test)計量作業來縮小漏水管段，亦會因漏水量降低，而使漏水產生的現象不顯著而不易發現漏水。除以上非侵入式的聽音檢測漏水工法外，尚有影像判別的電磁波工法，較成熟的儀器有透地雷達(詳圖 9)，原開發該設備係尋覓地下的管線，其係利用發射高能電磁波至地下，藉由反射回來之變異頻率予以判別出管線位置，當遇到有漏水的管線時，亦如上述藉反射回來之變異頻率予以判別出漏水處，惟其需相當的專業程度來判別。(王炳鑫，2015)

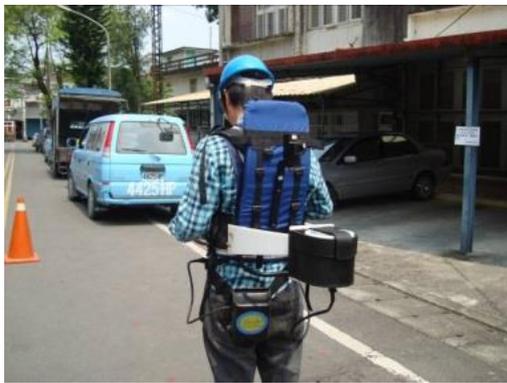
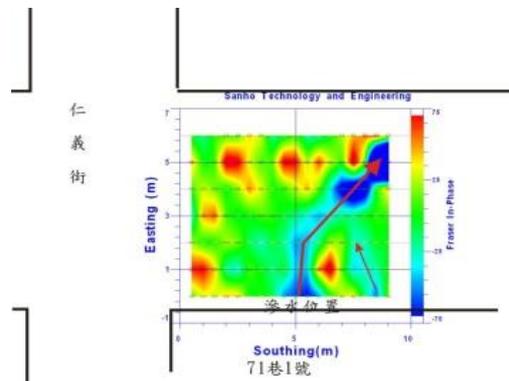
圖 10 電磁波探測儀

a.透地雷達路面檢測

b.軟體分析

另一為電磁波探測儀，實務上應用於漏水檢測者係低頻電磁波 (VeryLow Frequency, VLF)低頻電磁波法，其波源一般為 3 至 30KHz。由於施測的地點距離電台很遠，所以可以視為一種平面波源。原始的電磁波僅有水平的磁場分量，無垂直分量，在水平地層無側向變化的情形下，亦無垂直之次生磁場，但因為受到地層不均的情形之影響，而產生垂向的磁場。在地層電阻率有側向的變化時，其磁場及電場均會有異動，透過量測電場或磁場的變化，以量測地層側量變化之處(詳圖 10)。(三合技術工程有限公司，2012)

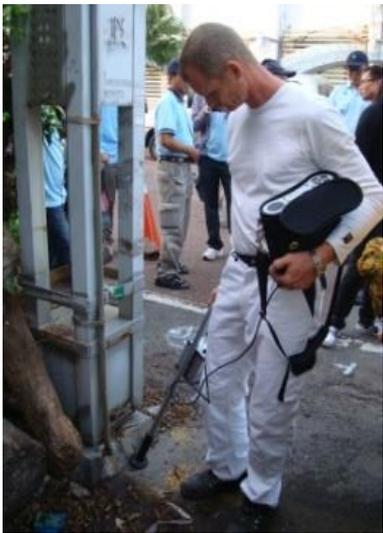
圖 11 偵測露出地面氣體

示蹤氣體一般係氫氣與氮氣混和而成，比較常見的氫氣與氮氣的比率為 10%：90%，此種混和的氣體濃度不易燃，也不會引起爆炸。示蹤氣體中的活躍成分是氫氣，即所有氣體中最小的氣體分子，因其可以穿透各種路面結構，如水泥、瀝青路面或其他相似的材質，只要對氣體進行適當的加壓，漏水點便可能被定位，惟在某些特定情況下，在進行示蹤氣體檢漏時，檢漏人員也需要對路面進行鑽孔以使得示蹤氣體能夠擴散到路面之上。此外，進行示蹤氣體偵測須關閉相關的制水閥，以利檢漏人員有足夠的時間找到漏水點，惟台灣因路權單位規定回填控制性低強度混凝土(CLSM)而非像國外是回填沙，氣體偵測位置常為非漏水位置如圖 11 及 12。

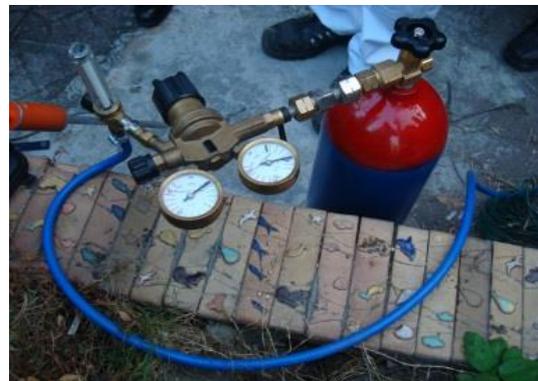
圖 12 示蹤氣體鋼瓶

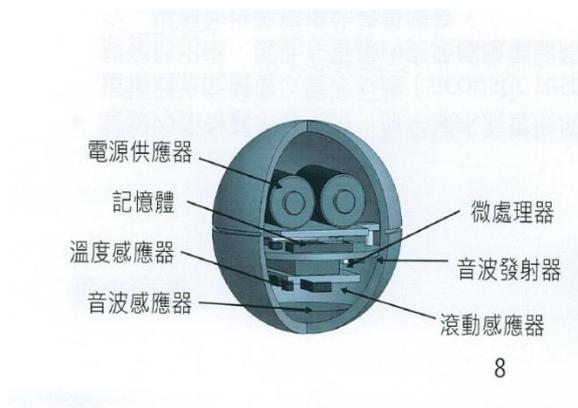
圖 13 智能球內部結構

長程輸水管線音波漏水偵測(SoundPrint SmartBall)係由丹麥的派爾阿瑟列夫(PER AARSLEFF A/S)公司研發，主要係為解決傳統非侵入式的測漏工法，常受限於環境背景噪音的聽音影響其準確性，故其採取侵入式的測漏方式，隔離並摒除環境的背景噪音，並藉由設置中途追蹤點，以音波感測器探測智能球位置，同時，採用先進濾波技術過濾管線內部的其它雜、噪音聲，藉由特殊的濾波技術將其他雜訊濾除，並將各音波感應器所接收有效訊號之時間差及頻譜，精確計算出發生異常事件的位置及分析事件的種類，進而判讀管線漏水位置。實務應用上發現，漏水點的定位精度取決於多種因素，例如智能球感測器位置(SBR)的數量和水公司提供管線所有的圖面資料及其道路里程的精度等，故其軟體判讀出的漏水點位置，仍有無可避免的誤差值。另其需將沿途分歧管關閉，成為單一直管，以利智能球之投入與接收。目前國際上具此等技術者，已知有 Pure 公司的智能球(SmartBall)及西班牙 AGANOVA 公司的鸚鵡螺(Nautilus)如圖 13 及 14。

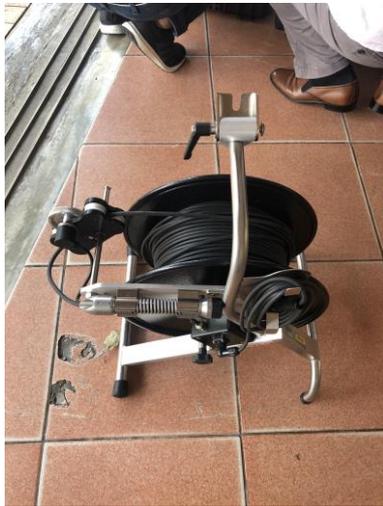
圖 15 智 MSE-300 內視鏡

拖曳阻力傘式漏水檢測(Sahara) ，係丹麥的派爾阿瑟列夫(PER AARSLEFF A/S)公司研發，藉順流的水力帶動阻力傘，其前沿設內視鏡可觀察管內現況，並設麥克風可直接聽取管內聲音，及可由道路定位管線位置及精確定位漏水位置。國際上免停水內視鏡檢測工法技術已相當成熟，在台灣實證應用上，已有英國 JD7 公司研發之以手工推動鋼纜，藉前沿 CCTV 檢視管內現況、可接收管線漏水音及 GPS 管線定位等功能詳圖 15 及 16。

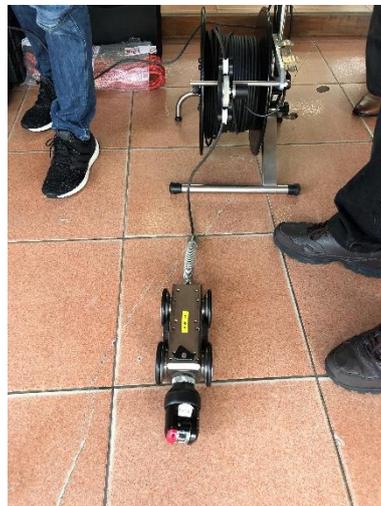
圖 16 鏡頭外掛自走車

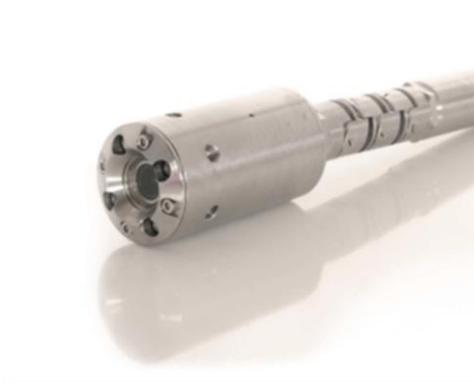
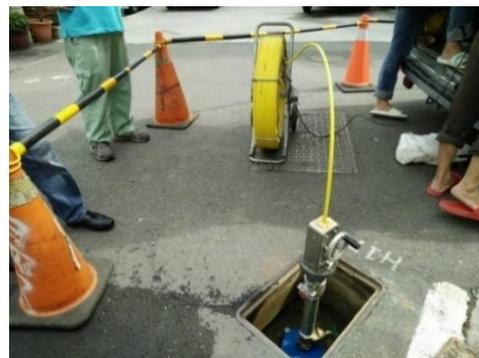
圖 17 JD7 探頭及影像回傳

a.LDS100探頭

b.插入接頭及探頭

鸚鵡螺則因台水公司管線複雜，感測球常擱置於盲管及分歧管，「JD7 管道檢測技術」詳圖 17，較適用於管線狀況調查，而「兩點漏水相關儀」及「多點漏水相關儀」，均能有效檢出漏水，俾利輔助檢漏人員執行後續的漏水點確認工作。

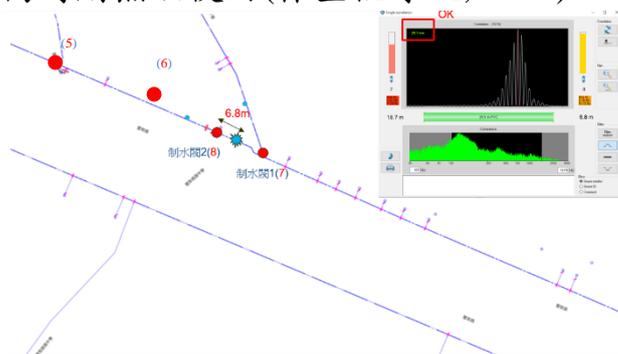
圖 18 探頭佈設於制水閥示意圖

雖前篇文獻結論所述相關儀能有效檢出漏水，惟相關儀需佈設於制水閥進行偵測，台灣制水閥因政策因素如路平專案等佈設密度無法滿足儀器需求，2023 年台水針對多點相關儀應用於台灣管段偵漏進行探討，台水公司挑選兩處屬於塑膠管(PVCP)且常態供水壓力 1.1kg/cm<sup>2</sup>之地區，分別佈設用戶水表與制水閥詳圖 18 進行偵測距離實測比較，表 3 為將探頭佈設於用戶水表偵測結果，安裝詳圖 19，用戶表位置示意圖詳圖 20，表 4 為將探頭佈設於制水閥，研究發現佈設於用戶水表也可有效偵測距離漏水位置，其偵測距離約落在 25~30m 上下為佳，距離越大誤差越大，研究發現與用戶水表偵測距離差異不大，偵測距離大約也落在 25~30m，結論為當制水閥密度不足時可以用戶表水取代，惟當用戶密度不高時則無法使用(林聖桓等人, 2023)。

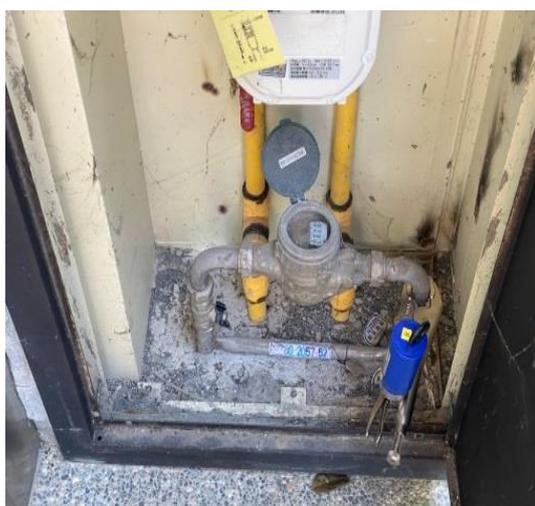
圖 19 用戶表感測器安裝

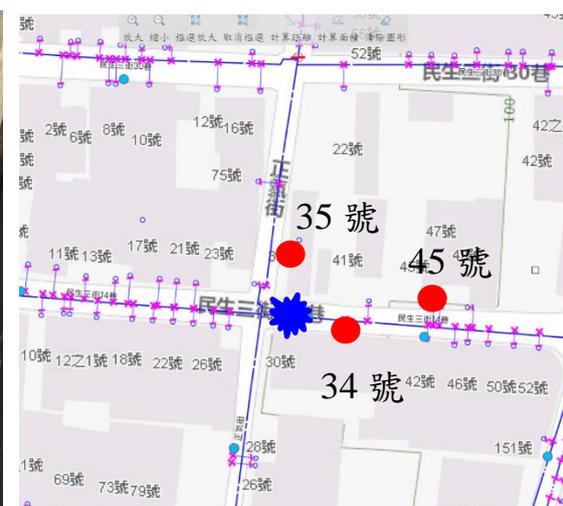
圖 20 用戶表位置示意圖

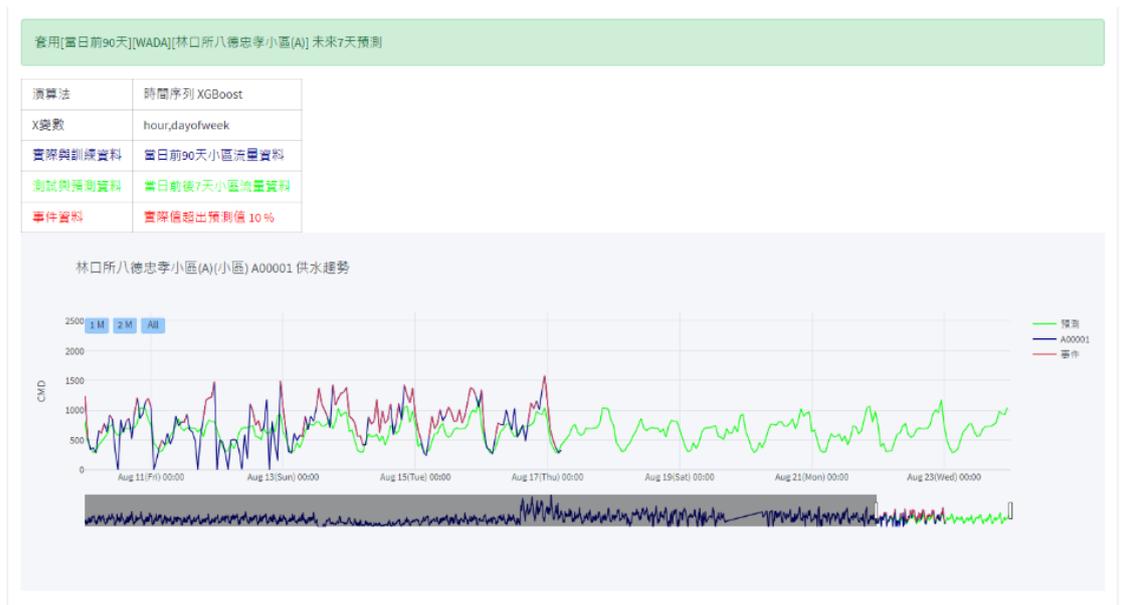
圖 21 WADA系統供水趨勢預測

106年5月台水公司成立「大數據分析小組」，參考以色列Takadu公司開發之智慧水網軟體管理技術，自行研發漏水偵測輔助系統(Water Advanced Data Analysis, WADA)並於107年5月開始挑選小區域開始逐步測試修正，108年於WADA系統輔助下，檢出漏水案件相較107年高出10.3%，系統係針對小區管網DMA每日提供異常事件及預警事件通知，事件包含小區管網之水量突增、水壓突降、夜間最小流統計、設備故障、及預測用水量偏離正常值等預警事件，以2022 年全年為例，系統共發布2196 件異常事件，其中流量異常1945 件、壓力異常161 件、設備異常90 件，包含管線漏水、小區內有供水調配、工程施工、小區範圍調整、連續假期遊客用水增加、用水大戶連續多日大用水等，皆視為有效案。

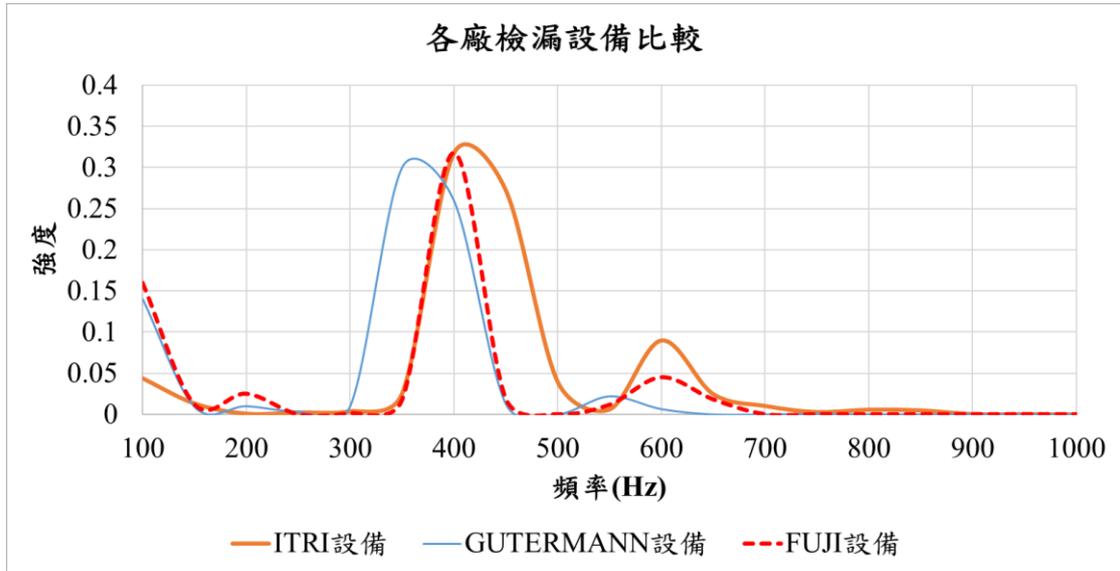
圖 22 各廠檢漏設備 100HZ~1000HZ 訊號比較

為改善現有檢漏儀器限制，台水公司於 109 年度委託工研院辦理「AI 技術應用於檢漏儀器整合及改善研究」為期 2 年專業服務，第一年已完成評估現有檢漏設備之功能優缺點並評估各廠整體收音特徵及探頭收音特徵，詳圖 22 及圖 23。由圖 22 可以看到，各廠整體收音設備在比較的時候，GUTERMANN-AQUAS- COPE-3 對於 300~450Hz 的頻率感度最高，其次為 500~600Hz，而 FUJI-HDA2 與 ITRI 設備的特性較為接近，FUJI-HDA2 感度最高的頻率範圍為 350~450Hz 之間，其次為 550~650Hz；ITRI 設備感度最高的範圍為 350~500Hz，其次為 550~650Hz，且從圖中可得知，三種設備感度最高為 ITRI 設備，最低為 GUTERMANN-AQUAS- COPE-3，但三者差異不大，其中與 ITRI 設備特性相近的 FUJI-HDA2 比較可以看到，ITRI 設備感度範圍大於 FUJI-HDA2。

由三種檢漏設備功能結果顯示，ITRI檢漏設備及收音探頭在收音性能上有最高的感度及較廣的頻率感知範圍且與FUJI-HDA2檢漏設備的主要感知頻率相近，而GUTERMANN-AQUAS- COPE-3檢漏設備主要感知頻率範圍較低頻，感度則略低於其它兩種檢漏設備。

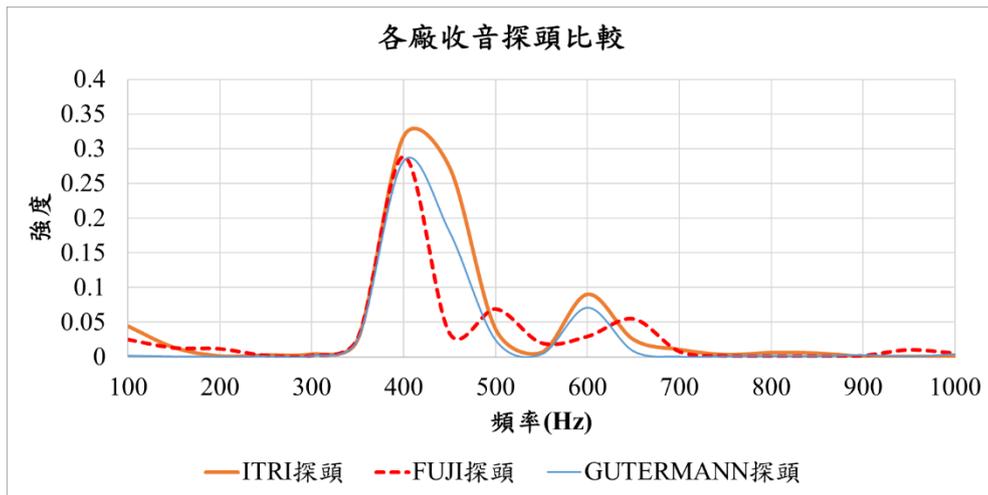
圖 23 各廠檢漏設備之收音探頭 100HZ~1000HZ 訊號比較

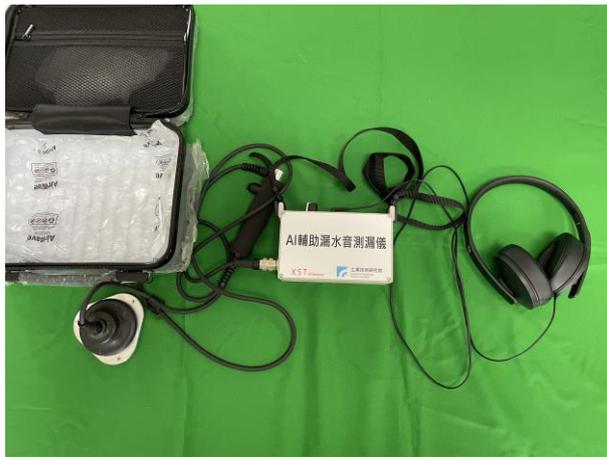
圖 24 AI 輔助漏水音測漏儀

經整合各家特徵將檢漏儀器搭配AI輔助，開發無線漏水音數據蒐集裝置(詳圖24)，建置智慧漏水辨識模型與AI學習訓練，第二年並已開發手持裝置進行雲端智慧巡檢詳圖25，即時與檢漏人員互動，雙重確認漏水訊號，提升漏水檢測效率。

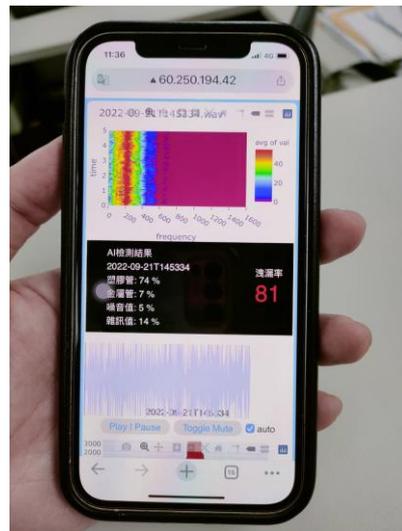
圖 25 AI 行動裝置

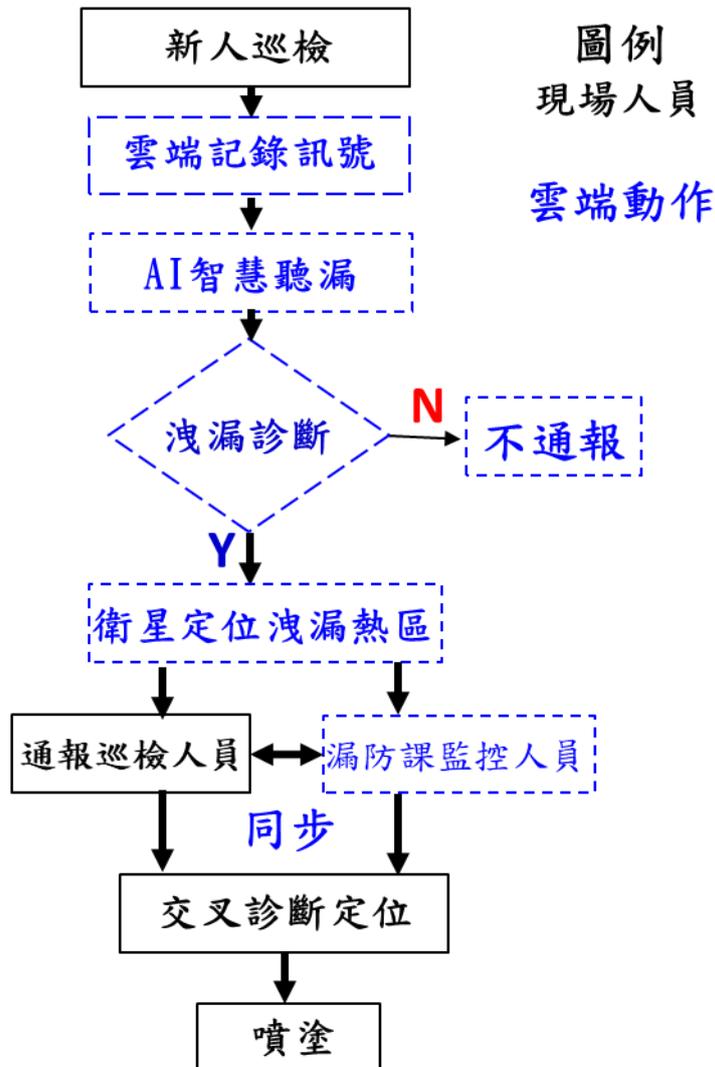
圖 26 AI 技術支援新人巡檢作業流程

台水公司第三區管理處檢漏員於研究期間，由 AI 系統輔助複測交叉診斷成功率可達 90% 以上，非專業人員(工讀生)AI 智慧科技驗證後，共快篩出 15 處洩漏點，經由檢漏員複測後確認 12 處為洩漏，其整體洩漏檢出正確率達 80%(蔡曜隆等人,2022)，其作業流程詳圖 26。

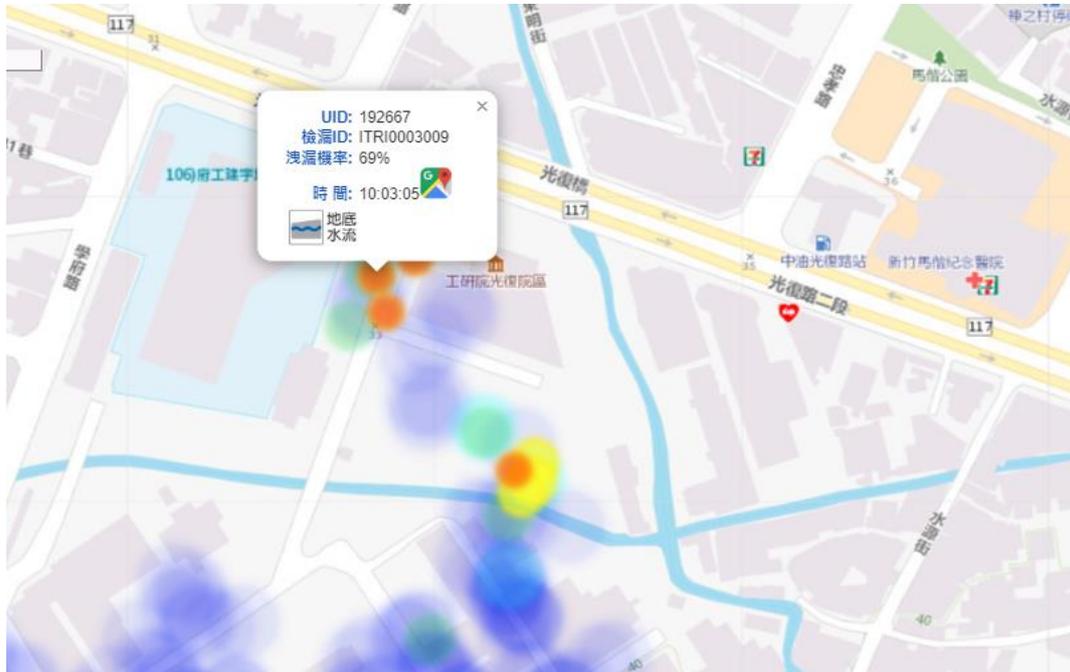
圖 27 AI 輔助漏水音測漏儀

驗證過程檢漏員於巡檢時使用 AI 漏水診斷儀器，配合雲端漏水音智慧診斷服務系統進行管線巡檢與洩漏探測，當本系統發現測漏位置有洩漏時，系統能同步匡列洩漏範圍如圖 27。

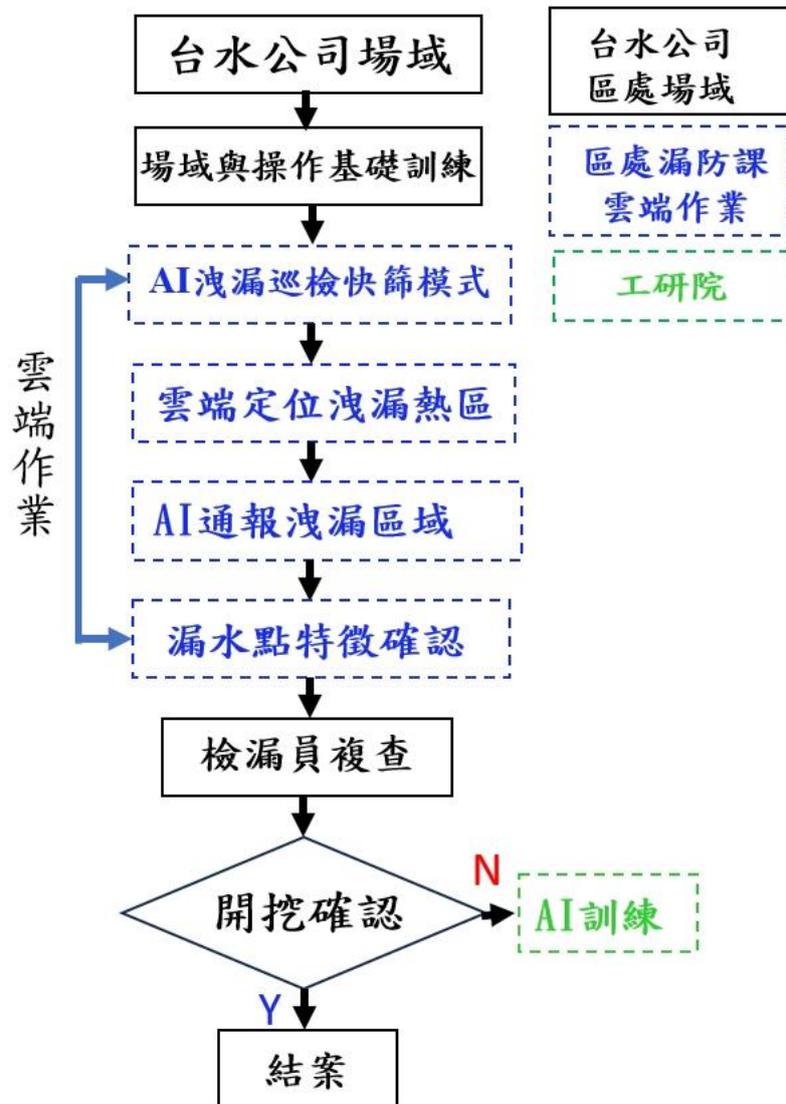
圖 28 巡檢(快篩)模式流程

初階經過場域於操作基礎訓練過之工讀生人員其驗證結果，除斗六地區因於測試期間，遭遇管線汰換工程閘栓開關及水流干擾，造成無法檢出漏水案件外，其餘地區可檢出漏水案件。其流程建立如圖 28。

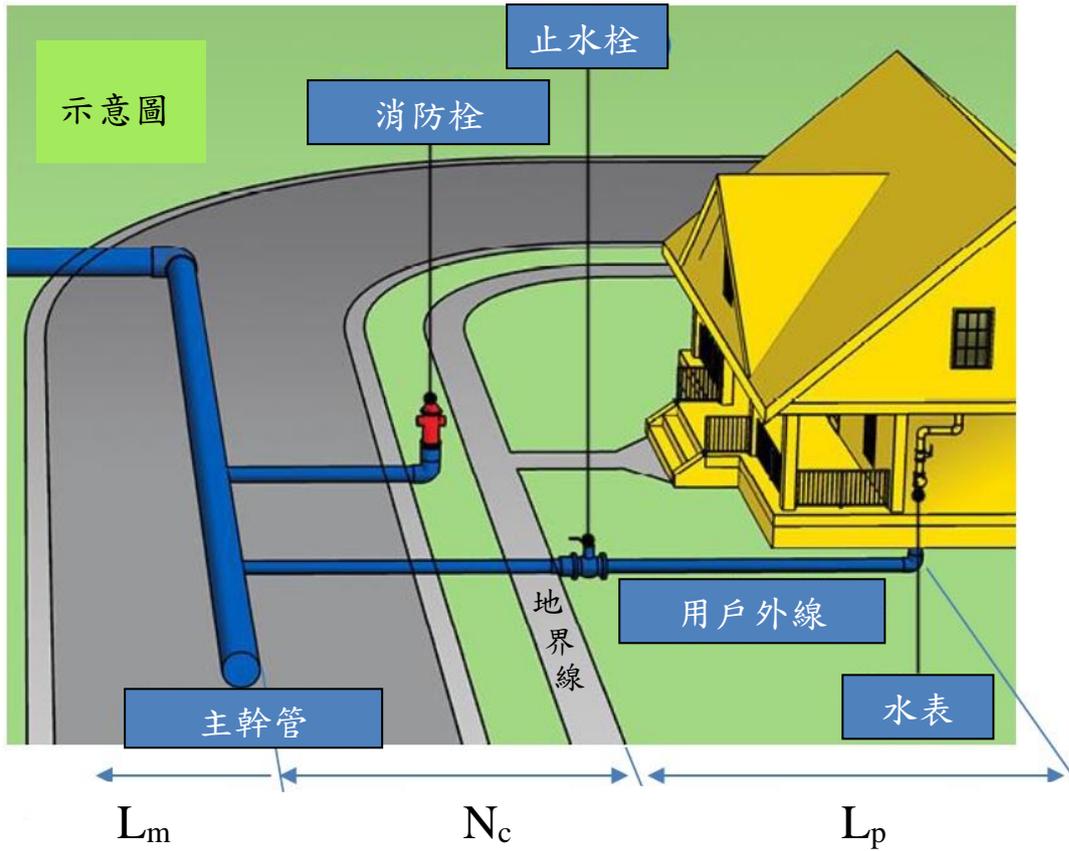
圖 29  $N_c, L_m, L_p$  示意圖(擷取自北水處產銷分析表與漏水控制)

設施漏水指數(Infrastructure Leakage Index, ILI)為實質漏水量(Current real losses, CARL)與不可避免損失 (Unavoidable Annual Real Losses, UARL)之比值，如公式 1，其中 CARL 由水務公司透過將無收益水量扣除有效無收費水量而得，而 UARL 一般只能透過理論推算，最具代表不可避免損失之公式計算如公式[2] (Lambert A., Hirner W., 2000)，其中  $L_m$  為幹管長度(km)、 $N_c$  為接管數(處)、 $L_p$  為地界至水表間之管線總長度(km)、 $P$  為平均水壓以公尺計，示意圖如圖 29。公式 2 中  $L_m$ 、 $N_c$  及  $L_p$  皆為在施工完工後無法改變之參數，故只可從四大策略中的水壓( $P$ )管理進行減低，因此，國際水協會損失水量專案小組(Water Losses Task. Force, WLTF)將這些損失水量稱之為「不可避免之漏水量」(UARL)，不可避免損失之漏水量代表以現今技術所能達到的供水系統最佳操作維護狀態時，依然存在的最低漏損水量(弓銓, 2010)。在考量財務或經濟上的限制下，評估系統的實質漏水佔「不可避免之漏水量」(UARL)之比率，即設施漏水指數(ILI)，以指數擇定降低漏水優先地區，達到較經濟的降低漏水率目標。

$$UARL = (18L_m + 0.8N_c + 25L_p)P \dots \dots \dots [2]$$

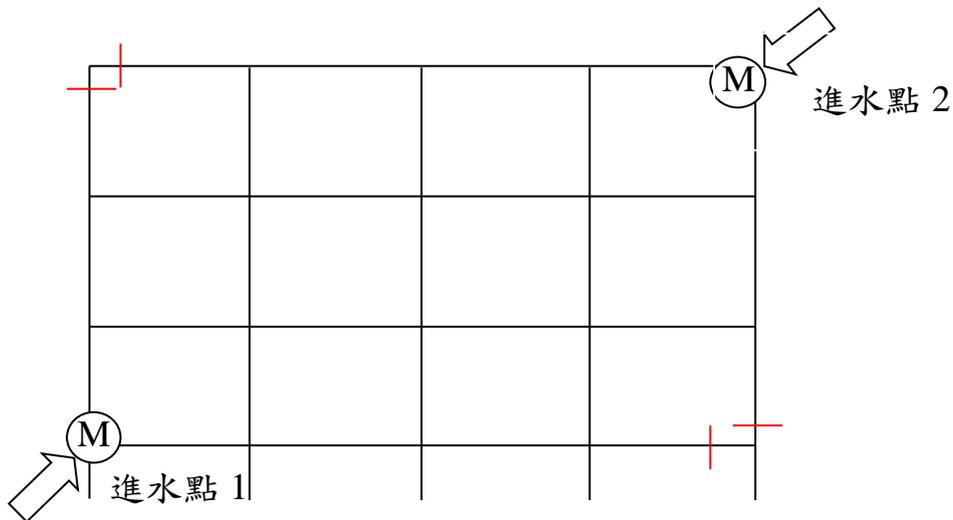
圖 30 小區管網示意圖

分區計量管網係將供水系統分割為數個可獨立計量之管網，以監測供水系統水量、水壓，使獨立計量區內均能維持正常供水如圖 30。

分區計量管網原則分為「大區管網」、「中區管網」、「小區管網」，各層次之管網均可獨立計量，其中大區管網係以緊急應變、分區供水為目的，中區管網係以流量及水壓管理為目的，小區管網係以檢漏及售水率比對為目的。(台水公司分區計量管網作業要點, 2023)

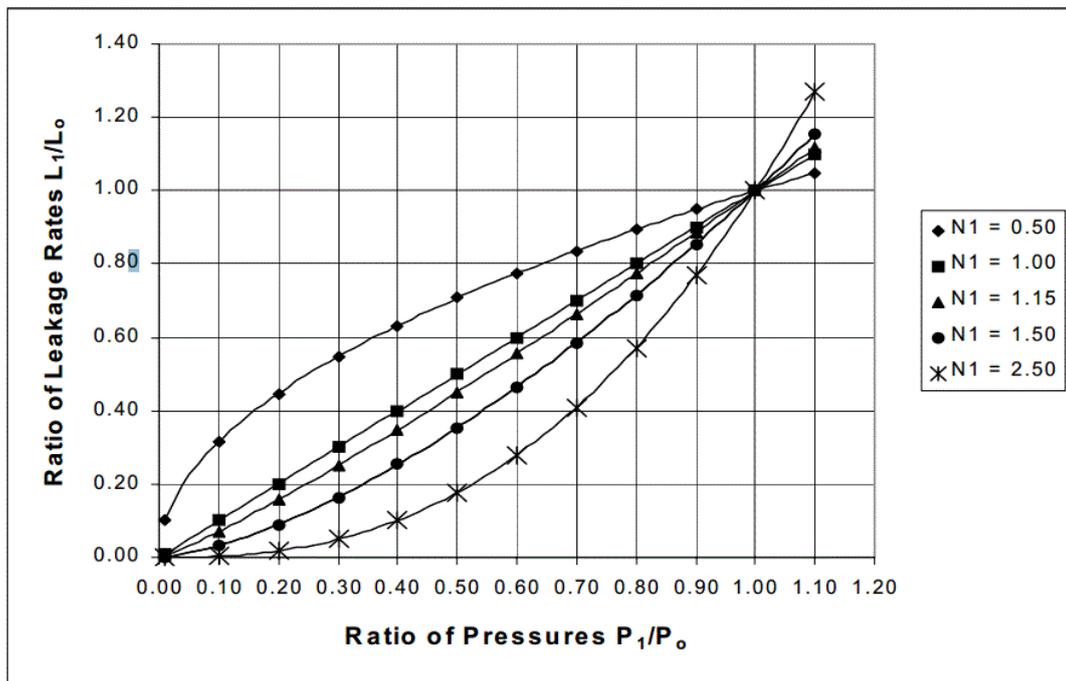
圖 31 漏水量與水壓關係圖(擷取自國際水協)

國際水協用下式來表示水壓及漏水流量關係，圖 31 為該式漏水量與水壓之關係圖。由圖可知，橫軸為水壓比，假設  $P_0$  為現今壓力， $P_1$  為調整後壓力，當  $P_1$  越小時， $N$  值越大的漏水量降低速率越快，而  $N$  值的物理意義則代表其破損面積大小，換言之漏水量會因破損面積大小而成等比級數增加。

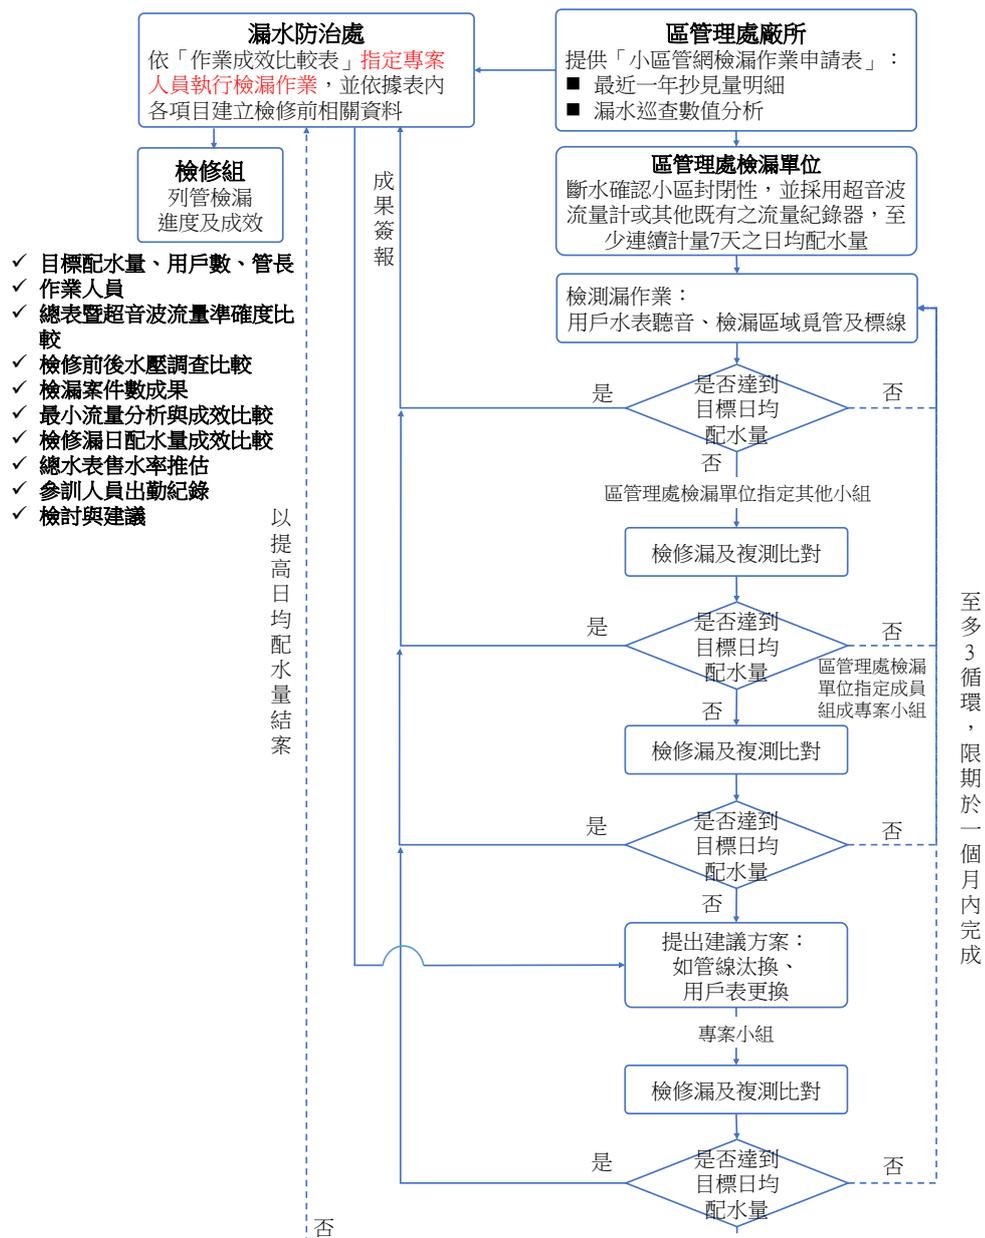
圖 33 台水列案小區漏水調查標準作業流程(檢修漏標準作業規範及作業手冊，2017)

圖 33 為上節經台水公司廠所針對疑似漏水率偏高之已建置小區提出檢漏作業申請，各區管理檢漏單位可將其納入年度計畫範疇，進行小區漏水調查作業，全面檢漏及檢視區域管線正確與否，由區管理處檢漏單位受案辦理後指定檢漏人員專責該小區管網之檢漏作業，此類專責小區稱為列案小區。(檢修漏標準作業規範及作業手冊，2017)。

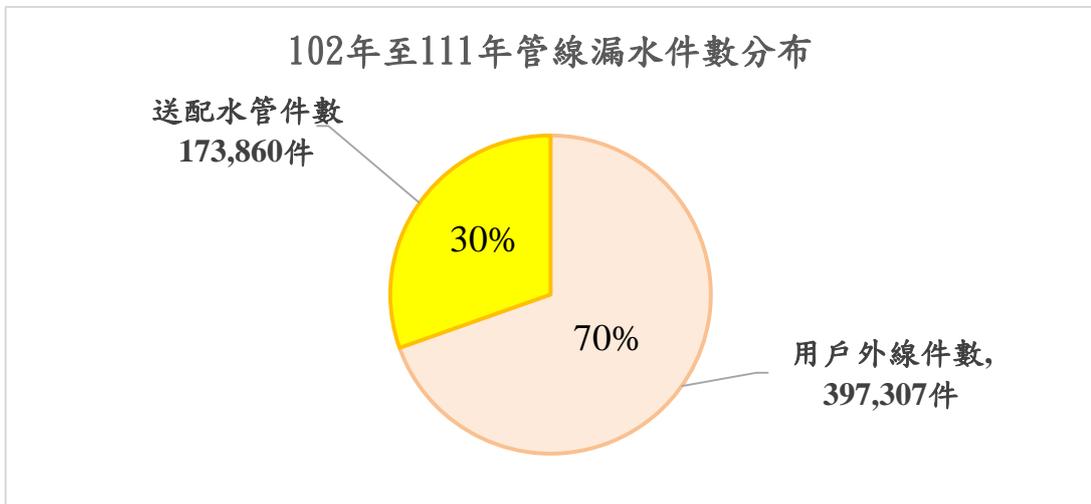
圖 34 台水近十年外線漏水件數(資料來源台水修漏系統)

台水公司統計 102 年 111 年管線漏水案件詳圖 34，其中用戶外線漏水比例為 70%，送配水管為 30%，用戶外線即台水公司配水管連接至用戶總表或獨立表之管線，為探討其影響因子，本研究以接管密度作為指標，即代表獨立表加總表數目多寡是否將影響小區檢漏成本效益，而接管密度為單位管長上總表及獨立表數目。

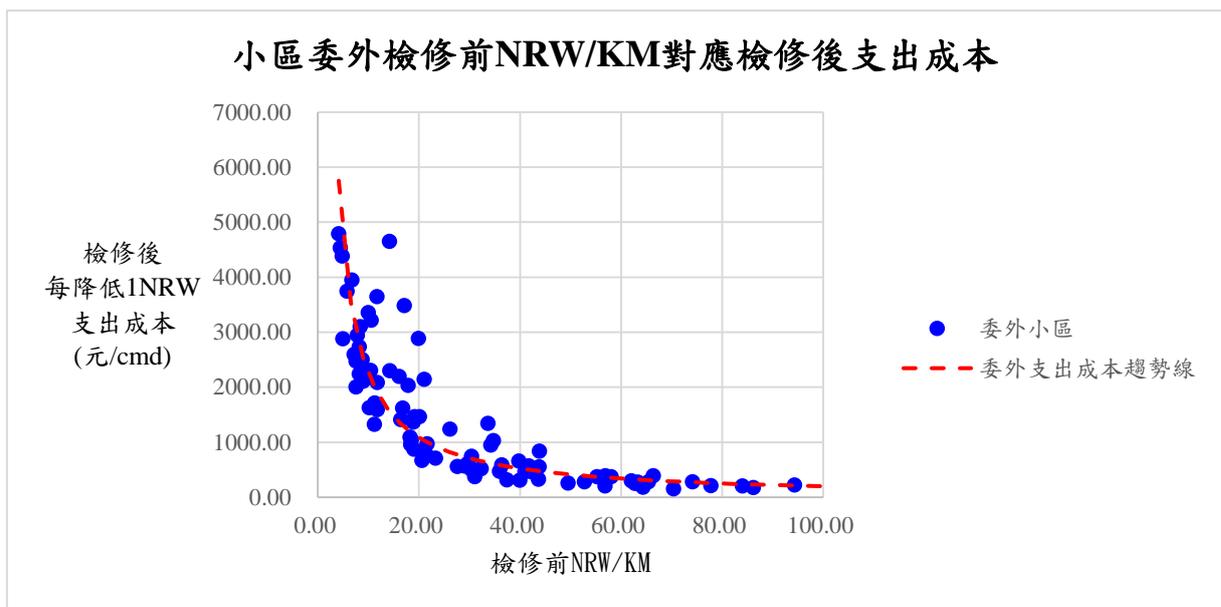
1. 檢修前 NRW/KM 為有效指標，樣本隨趨勢線集中分布，此可為小區進場檢漏前有效之優良指標。
2. 檢修前 NRW/KM 與支出成本有關，且隨著 NRW/KM 越大，每降低 1NRW 支出成本持續下降，另外隨著 NRW/KM 越小，支出成本將成倍數成長。

圖 35 委外檢修前 NRW/KM 對應檢修後支出成本

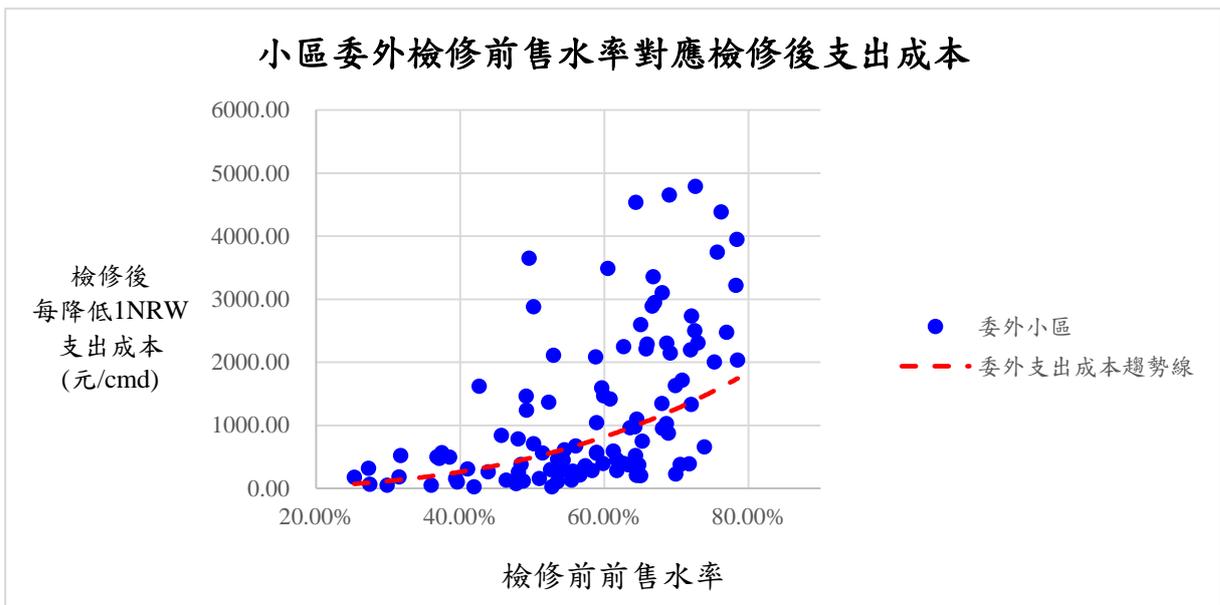
1. 前售水率與支出成本對應關係在售水率 40% 以上較為離散，本研究以圖 36 位於前售水率 40% 至 60% 區間來說，對應支出成本最低 107 元/CMD，最高 2882 元/CMD，惟售水率 40% 以下數據較為集中，也就是說小區委外檢漏單就參考前售水率不是一個優良的指標。
2. 雖非優良指標，惟從圖 36 略可看出隨著售水率越高支出成本越高趨勢之參考指標。

圖 36 委外檢修前售水率對應檢修後支出成本

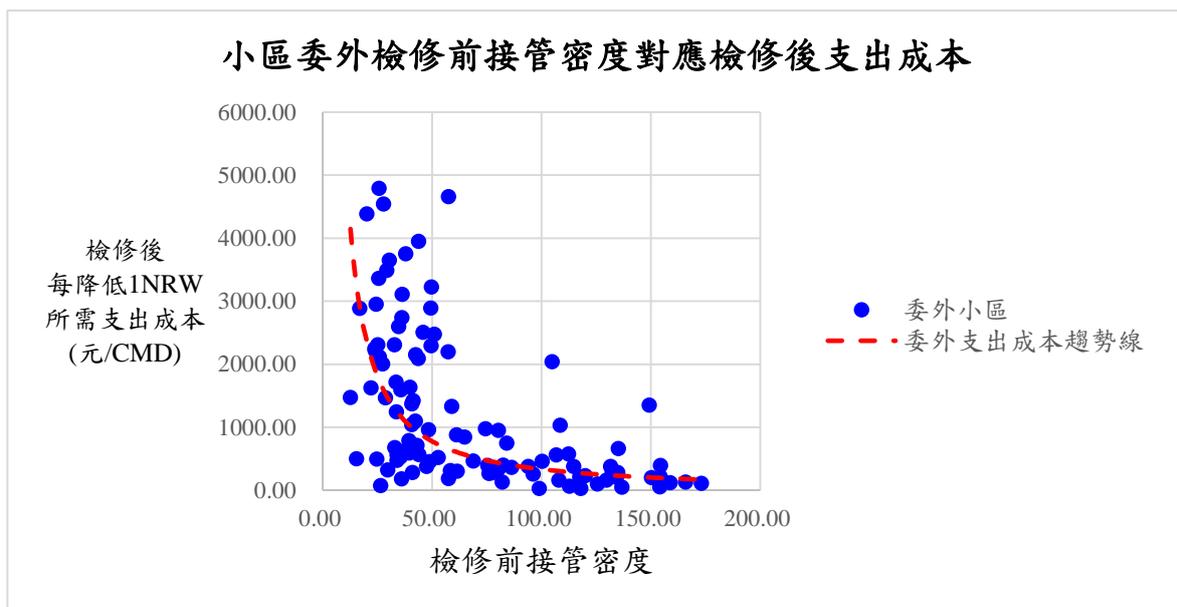
1. 接管密度與支出成本對應關係過於離散，以圖 37 位於接管密度 100 處/KM 左右，對應支出成本最低為 25.19 元/CMD，最高為 2037 元/CMD，誤差大約 2011 元/CMD，以接管密度 50 處/KM 左右，對應支出成本最低 378 元/CMD，最高 3222 元/CMD，誤差大約 2844 元/CMD，也就是說小區委外檢漏前參考接管密度不是一個優良指標。
2. 雖非優良指標，惟從圖 37 略可看出隨著接管密度越高支出成本越低之趨勢，該標應可為參考指標。

圖 37 委外檢修前接管密度對應檢修後支出成本

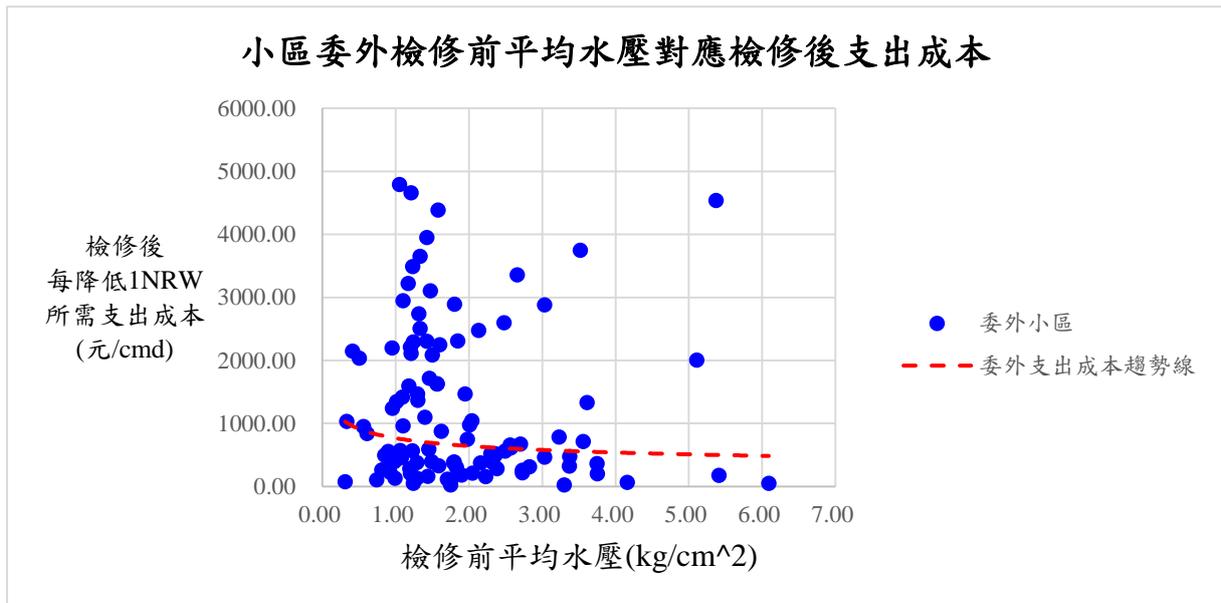
本研究將平均水壓與檢修後每降 1NRW 所需支出成本繪製於圖 38，由圖 38 可以看出平均水壓與支出成本對應關係過於離散，圖 38 顯示平均水壓與支出成本關係幾乎無相關趨勢，也就是說小區委外檢漏前參考平均水壓為無效指標。

圖 38 委外檢修前平均水壓對應檢修後支出成本

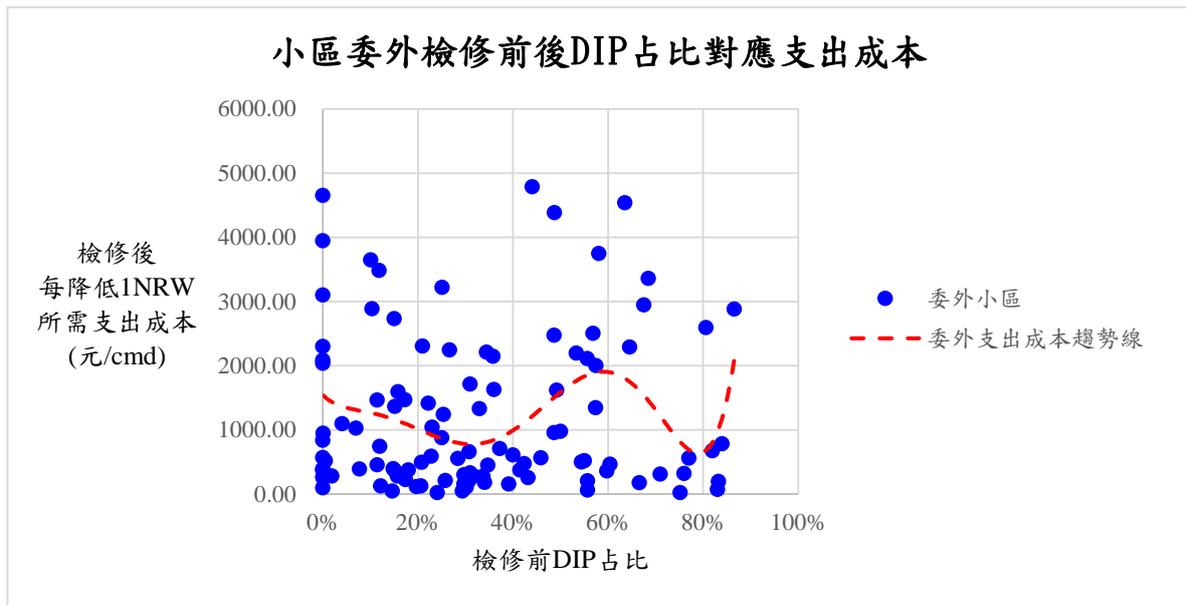
本研究將小區內 DIP 管材之占比與檢修後每降 1NRW 所需支出成本繪製於圖 39，圖 39 可以看出 DIP 占比與支出成本對應關係過於離散，圖 39 顯示 DIP 占比與支出成本關係幾乎無相關趨勢，也就是說小區委外檢漏前參考 DIP 占比為無效指標。

圖 39 委外檢修前 DIP 占比對應檢修後支出成本

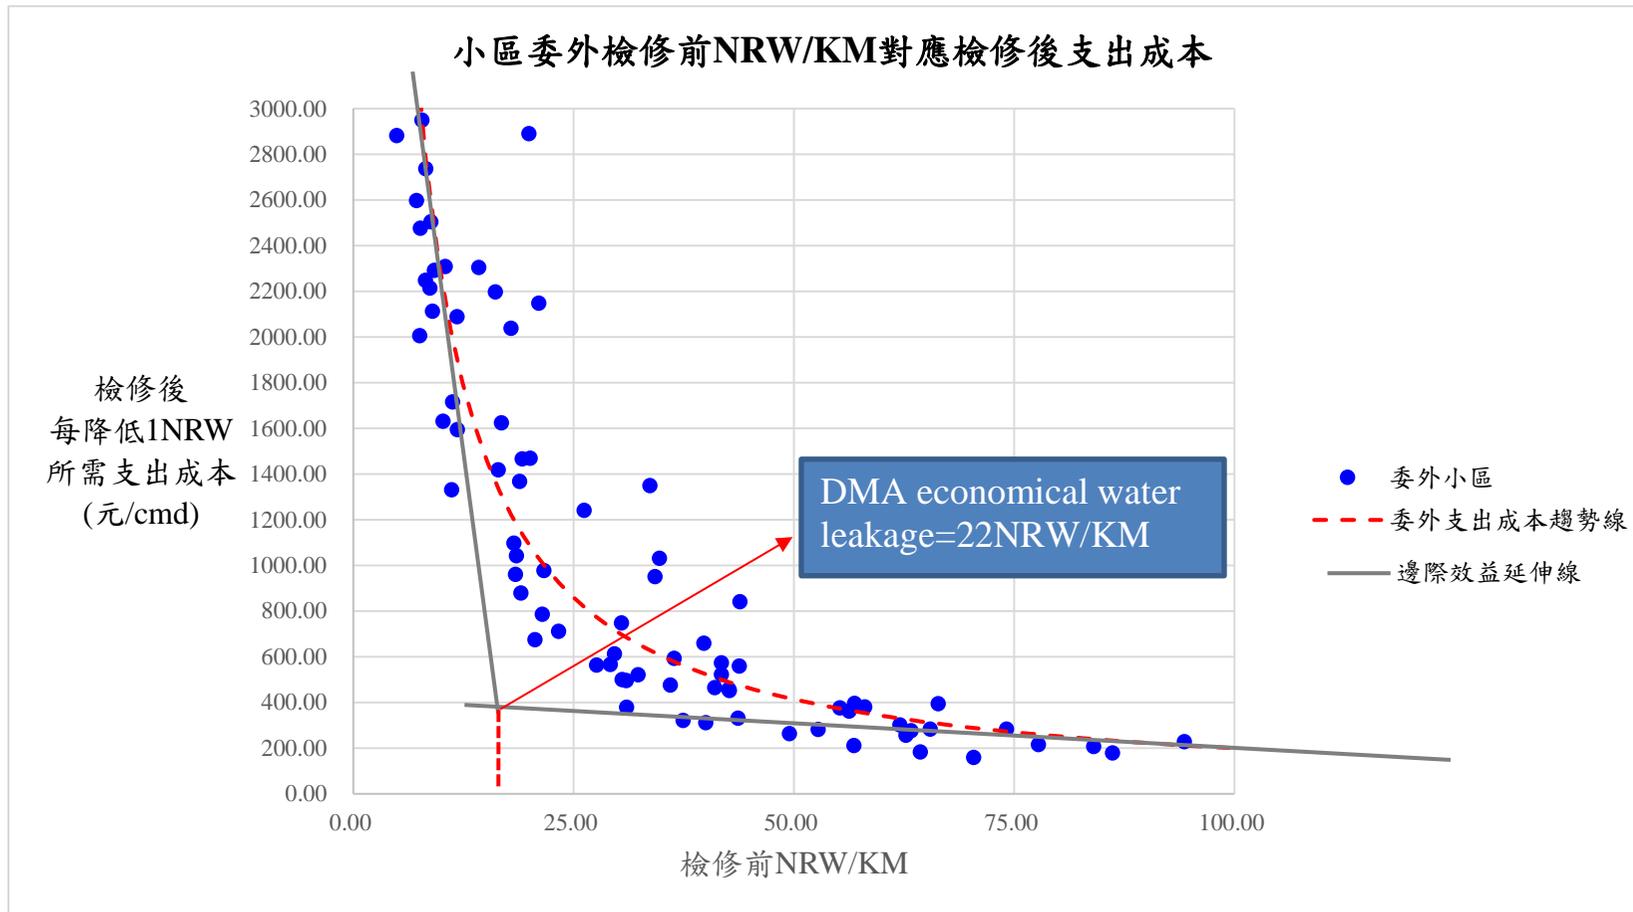
支出成本邊際效益約落在 400 元/CMD 左右，代表委外檢漏最低支出成本約落在 400 元/CMD 左右。

圖 40 委外檢修前 NRW/KM 對應檢修後支出成本邊際效益
