# 中華民國自來水協會 112 年度研究計畫

## 台水公司檢漏策略案例研究探討

### Case study on leak detection strategy of Taiwan Water Corporation

研究單位:台灣自來水股份有限公司

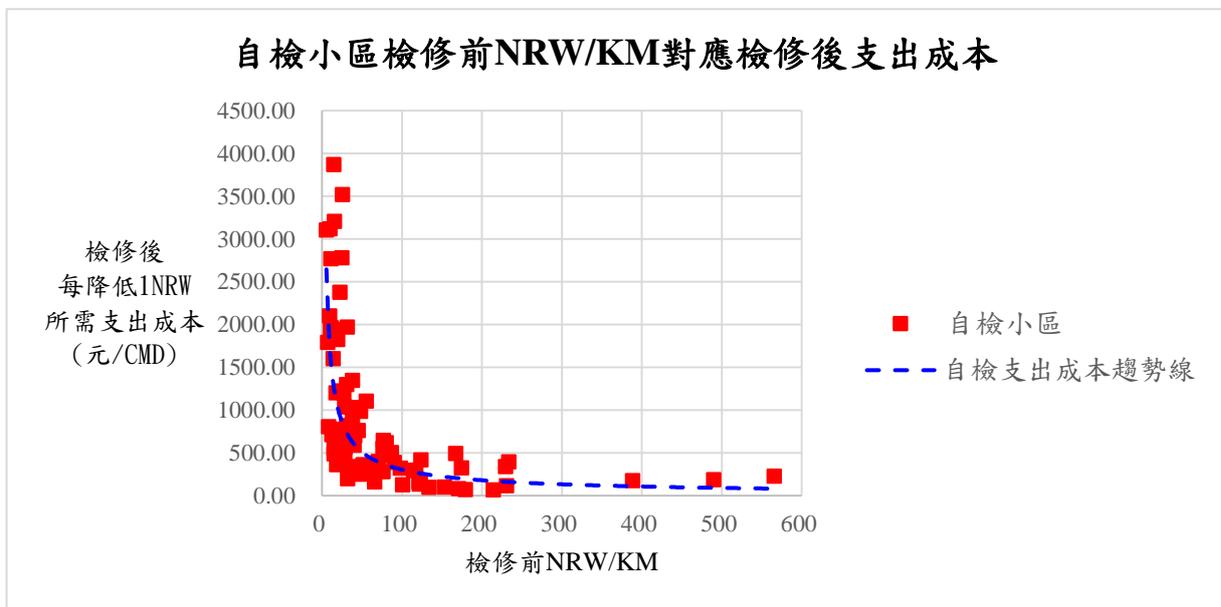
1. 自檢小區檢修前 NRW/KM 樣本隨趨勢線集中分布，依然與委外小區一樣可為小區進場檢漏前有效之優良指標。
2. 與委外一致，隨著 NRW/KM 越大，每降低 1NRW 支出成本持續下降，另外隨著隨著 NRW/KM 越小，支出成本將成倍數成長。

圖 41 自檢小區檢修前 NRW/KM 對應檢修後支出成本

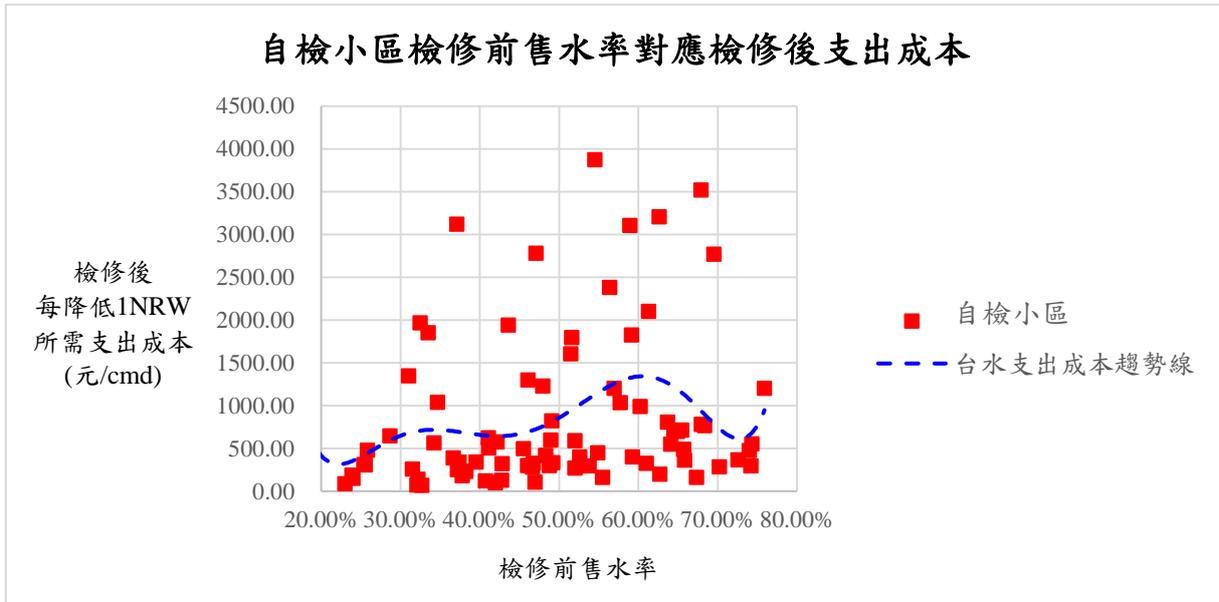
本研究將檢修前售水率與檢修後每降 1CMD 之 NRW 所需支出成本繪製於圖 42，由圖 42 可以看出數據較為離散，自檢小區前售水率不是一個優良的指標。

圖 42 自檢小區檢修前售水率對應檢修後支出成本

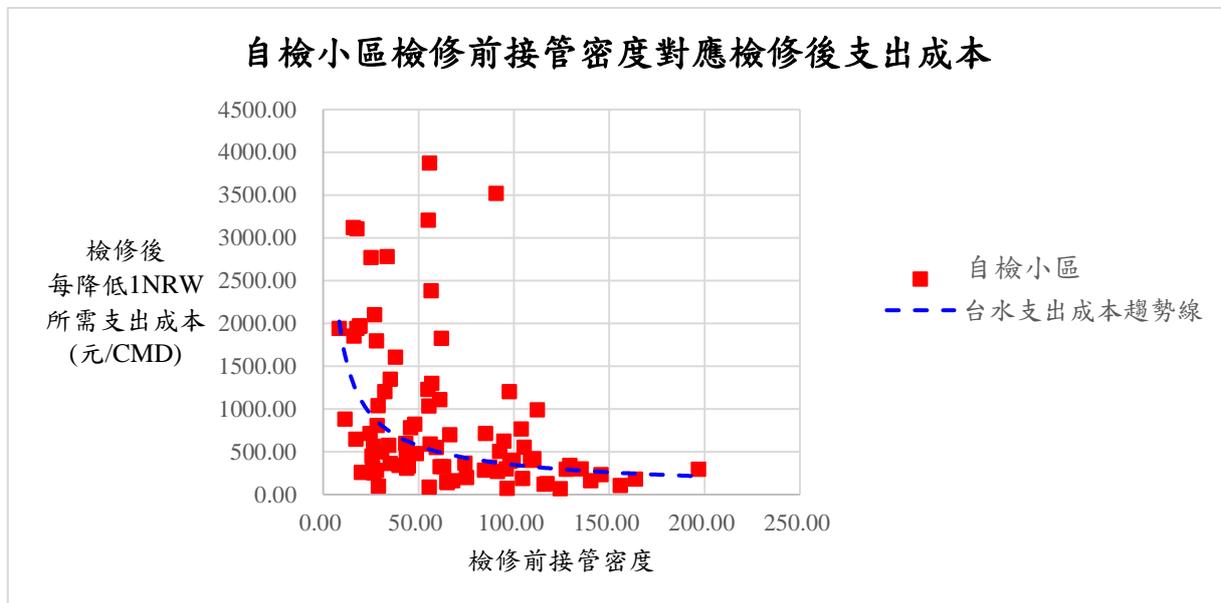
1. 接管密度與支出成本對應關係過於離散，以圖 34 位於接管密度 50 處 /KM 左右，對應支出成本最低為 58.9 元/CMD，最高為 2355 元/CMD，誤差大約 2296 元/CMD，因此參考接管密度不是一個優良指標。
2. 雖非良好指標，惟從圖 43 略可看出隨著接管密度越高支出成本越低之趨勢，該標應為可參考指標。

圖 43 自檢小區檢修前接管密度對應檢修後支出成本

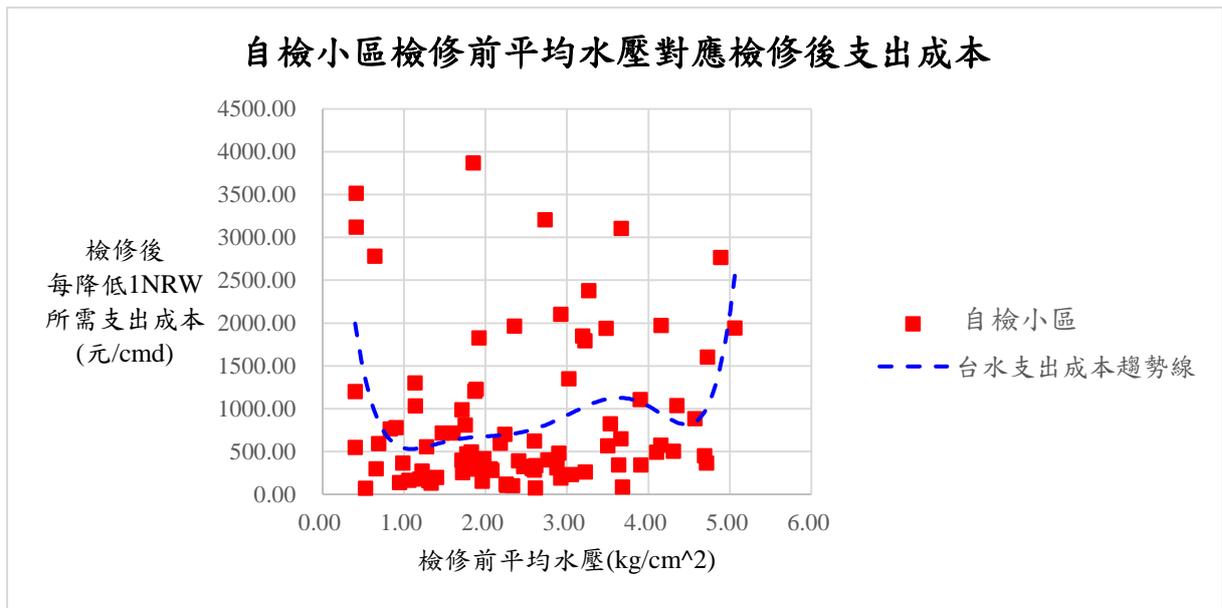
本研究將平均水壓與檢修後每降 1CMD 之 NRW 所需支出成本繪製於圖 44，由圖 44 可以看出平均水壓與支出成本對應關係過於離散，無相關趨勢，也就是說自檢小區檢漏前參考平均水壓為無效指標。

圖 44 自檢小區檢修前平均水壓對應檢修後支出成本

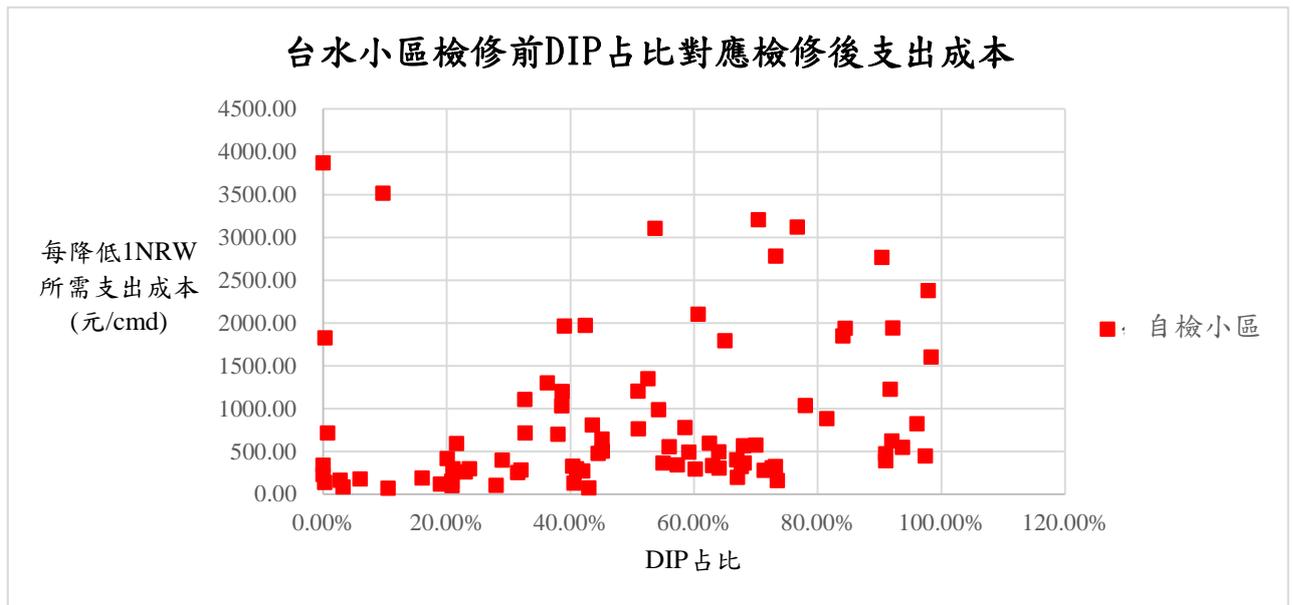
本研究將小區內 DIP 管材之占比與檢修後每降 1CMD 之 NRW 所需支出成本繪製於圖 45，圖 45 可以看出 DIP 占比與支出成本對應關係過於離散，無相關趨勢，也就是說自檢小區檢漏前參考 DIP 占比為無效指標。

圖 45 自檢小區檢修前 DIP 占比對應檢修後支出成本

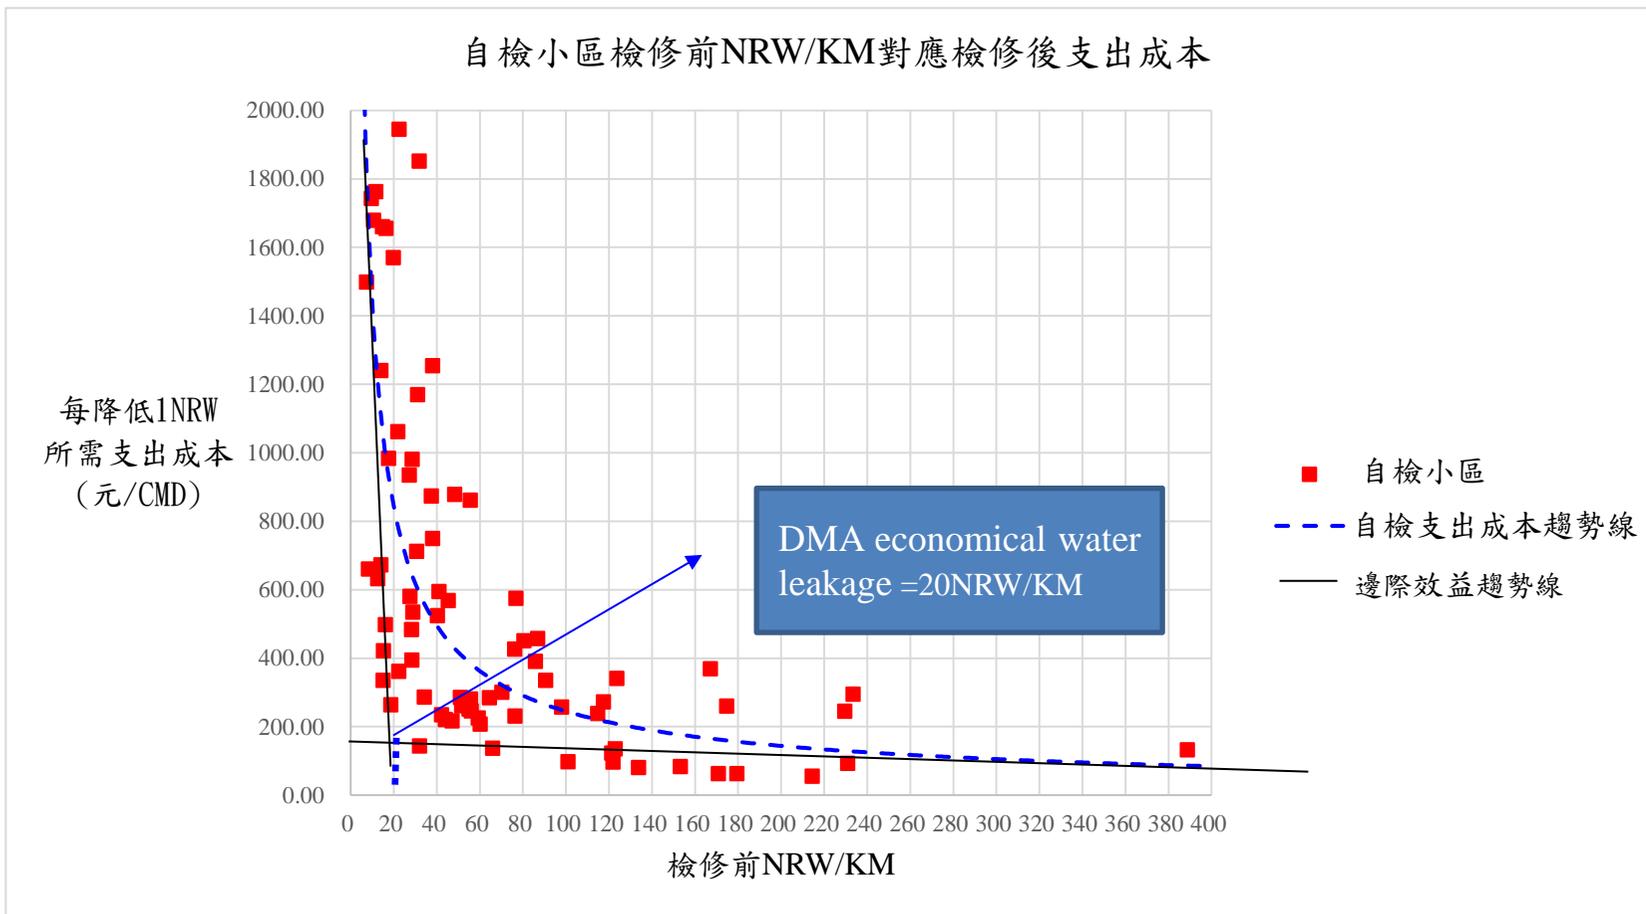
本研究針對自檢小區之優良指標檢修前 NRW/KM 進行 NRW/KM 與支出成本之邊際效益探討詳圖 46，有關 NRW/KM 與支出成本之邊際效益交會點約落在 20NRW/KM 左右，此交會點即為台水檢漏之每公里經濟無收益水量；支出成本邊際效益約落在 120 元/CMD 上下。

圖 46 自減小區檢修前 NRW/KM 對應檢修後支出成本邊際效益

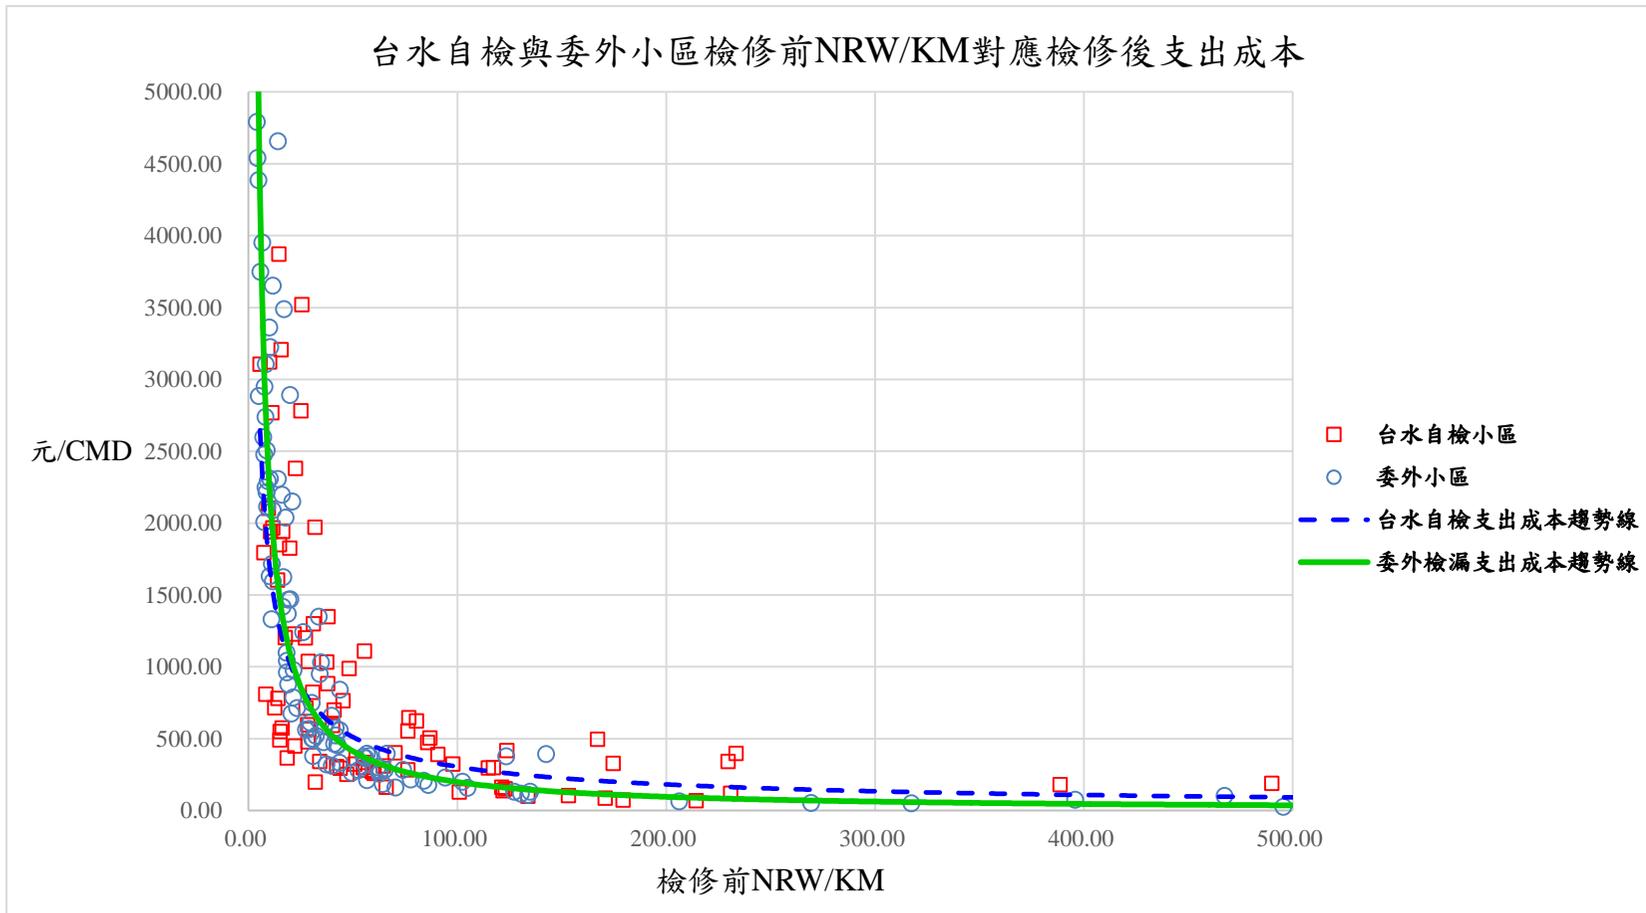
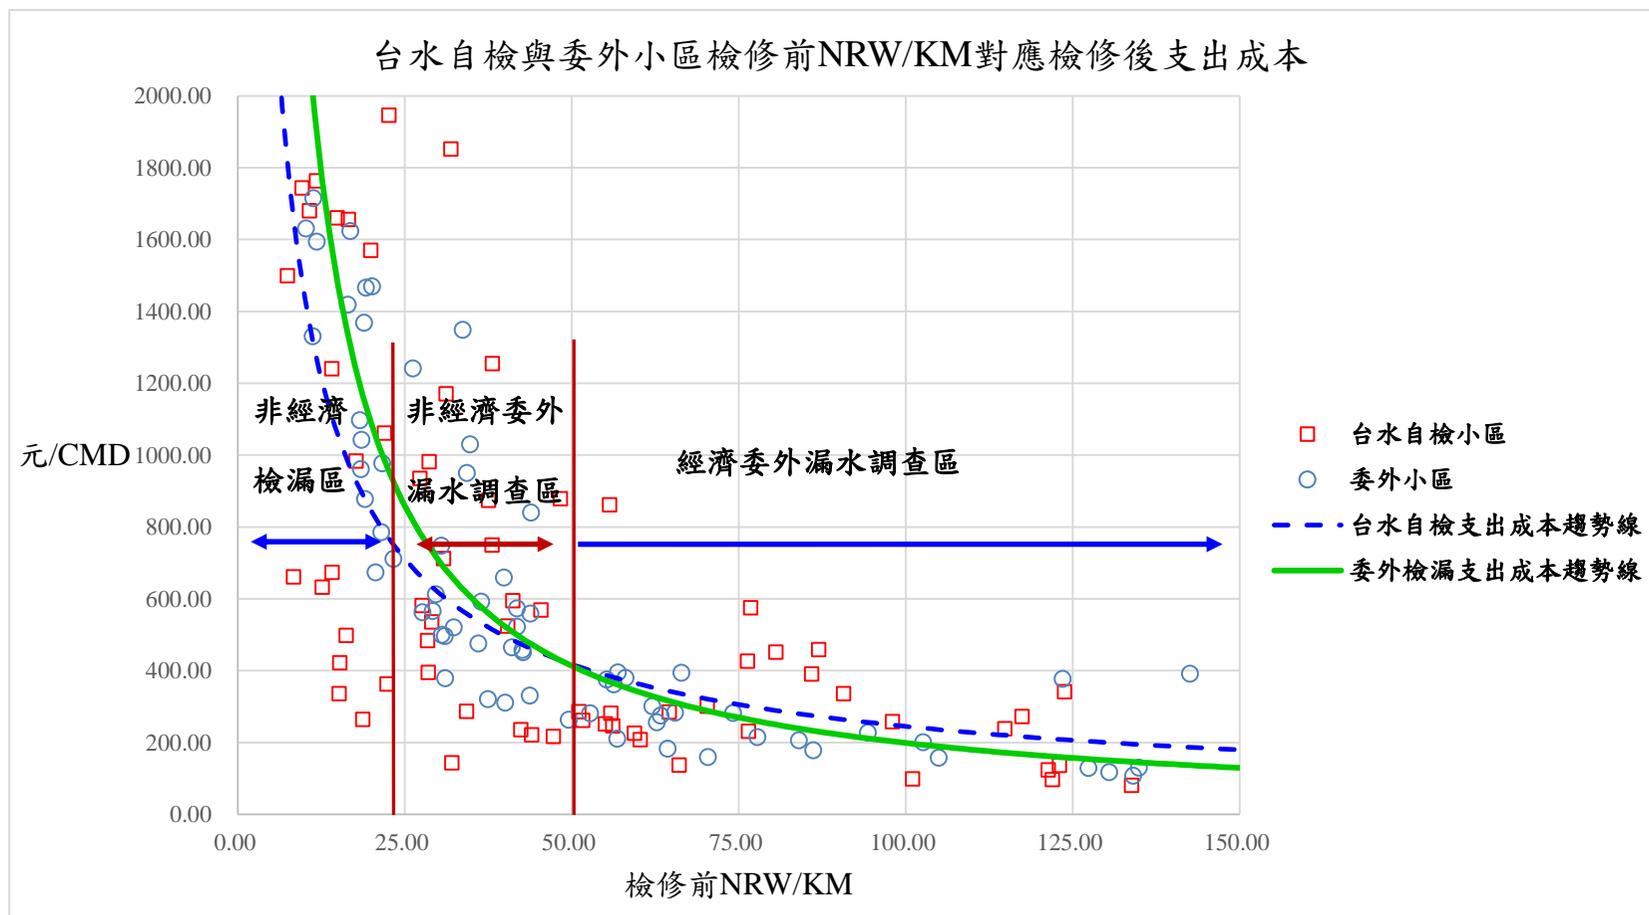
1. 台水與委外支出成本約在 46~50NRW/KM 交會，大於 46~50NRW/KM 後委外支出成本將低於自檢小區，亦是 NRW/KM 需夠大時，辦理委外作業則較為經濟。
2. NRW/KM 越小支出成本越高， NRW/KM 在 50 以下委外作業較不具經濟效益。
3. 小於 20~22NRW/KM 支出成本過高，此區間屬於不經濟檢漏區。

圖 47 自檢與委外小區檢修前 NRW/KM 對應檢修後支出成本

圖 48 自檢與委外小區檢修前 NRW/KM 對應檢修後支出成本

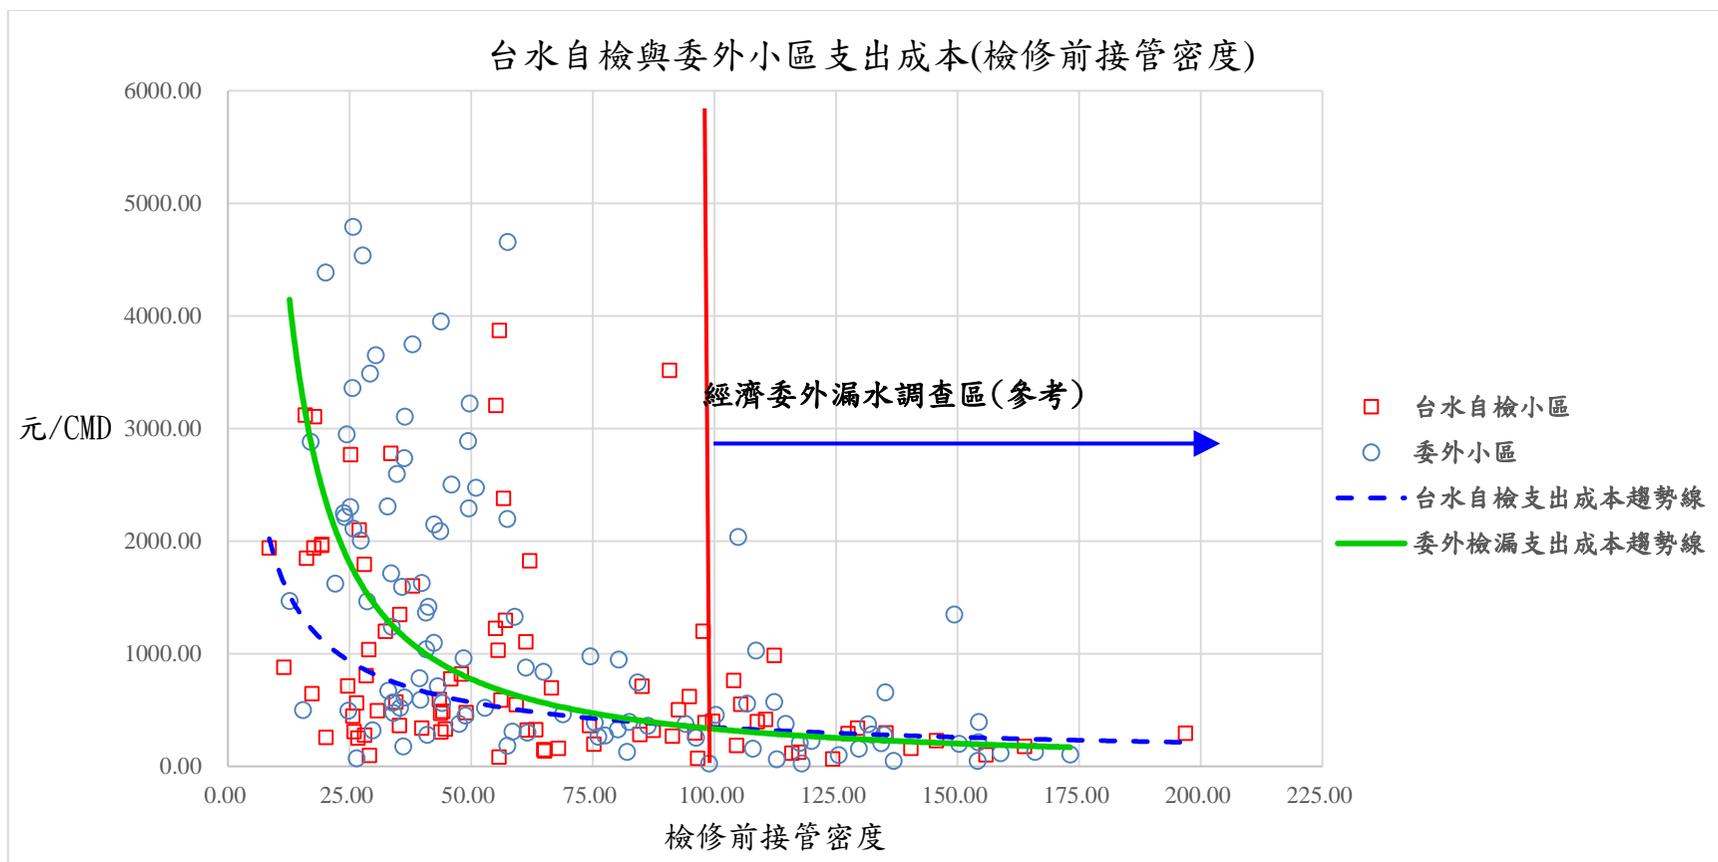
1. 台水自檢及委外小區檢修前接管密度如大於 100 處/km，則支出成本較低且趨勢一致收斂，如小於 100 處/km 則支出成本發散。本現象以 100 公尺長之管線例，A 管線口徑 100mm 管長 100 公尺內接了 100 戶用水，B 管線口徑 100mm 一樣長 100 公尺但接了 1 戶用水，如自來水漏水 70% 在用戶外線，A 管發生漏水的機率將相對 B 管高，亦即 A 管線發生的漏水量將相對 B 管線高出許多，當檢出 NRW 提高，巡查 100 公尺的成本一樣，則每檢出 1CMD 之 NRW 支出成本將相對降低
2. 檢修前接管密度較少時，數據發散，檢漏效益較不固定，分析有兩個原因：
  - (1) 當小區接管密度少時，為巡查高漏水機率之用戶外線，原本巡查 100 公尺管線可以巡查到 100 戶，低接管密度變成需要巡查 10,000 公尺(10 公里)才能巡查到 100 戶，造成成本增加。
  - (2) 當外線數量減少時，可能會轉向變成發生在本管漏水機率相對提高，當小區有檢到本管之大漏水量則支出成本降低，但檢不到大漏水量的則支出成本則會提高許多，綜上兩個原因造成接管密度低時則數據發散無固定效益。
3. 圖 49 部分數據接管密度大於 100，且支出成本也高之小區為澎湖地區，分析原因為澎湖地區小區整體供水量較少，台水公司委外小區計價以售水率提升為原則，雖售水率達計價門檻，惟相對降低 NRW 僅 10~20CMD 時，則每檢出 1CMD 之 NRW 支出成本將增加。
4. 依本次研究結果顯示，接管密度高之都會型小區可能對於委外作業較為經濟。

圖 49 自檢與委外小區檢修前接管密度對應支出成本比較

綜上，比較自檢與委外如表 16 及 17，50NRW/KM 以上可優先委外，NRW/KM 於 20~50 之間小區優先自檢，低於 20NRW/KM 則不採取檢漏策略，而參考指標接管密度大於 100 之小區台水可自檢或委外。

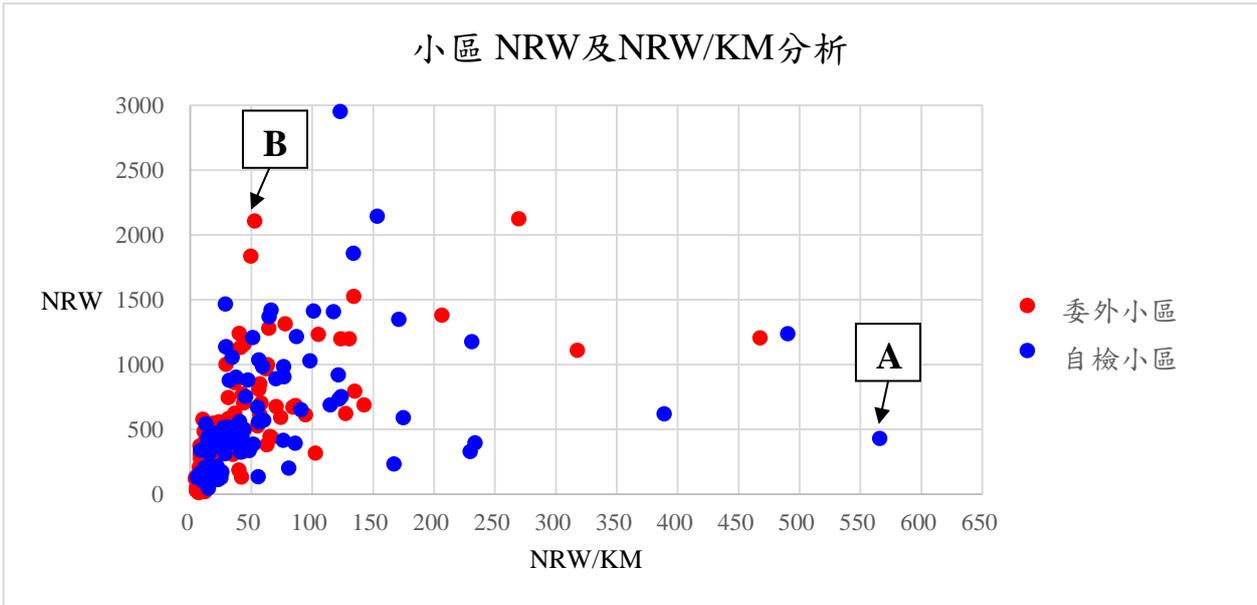
圖 50 小區 NRW 及 NRW/KM 關係圖

綜上台水公司應盡量避免將人力投入在低 NRW/KM 小區，統計在過去委外及自檢案件落於 20NRW/KM 以下之非經濟檢漏區，台水總共 21 個佔整體 21.6%，委外小區則有 40 個佔整體 41.2%，顯示過去台水投入在非經濟漏水量區小區比例偏高。

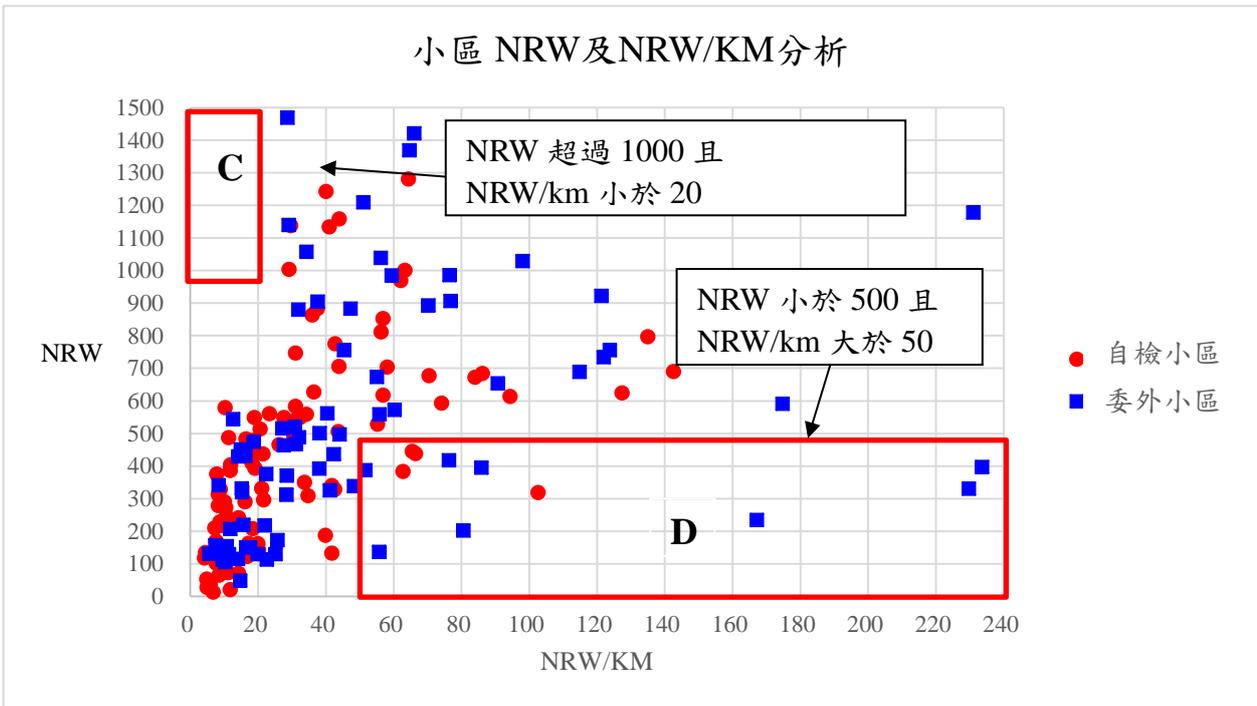
圖 51 1600NRW 以下及 300NRW/KM 以下關係圖

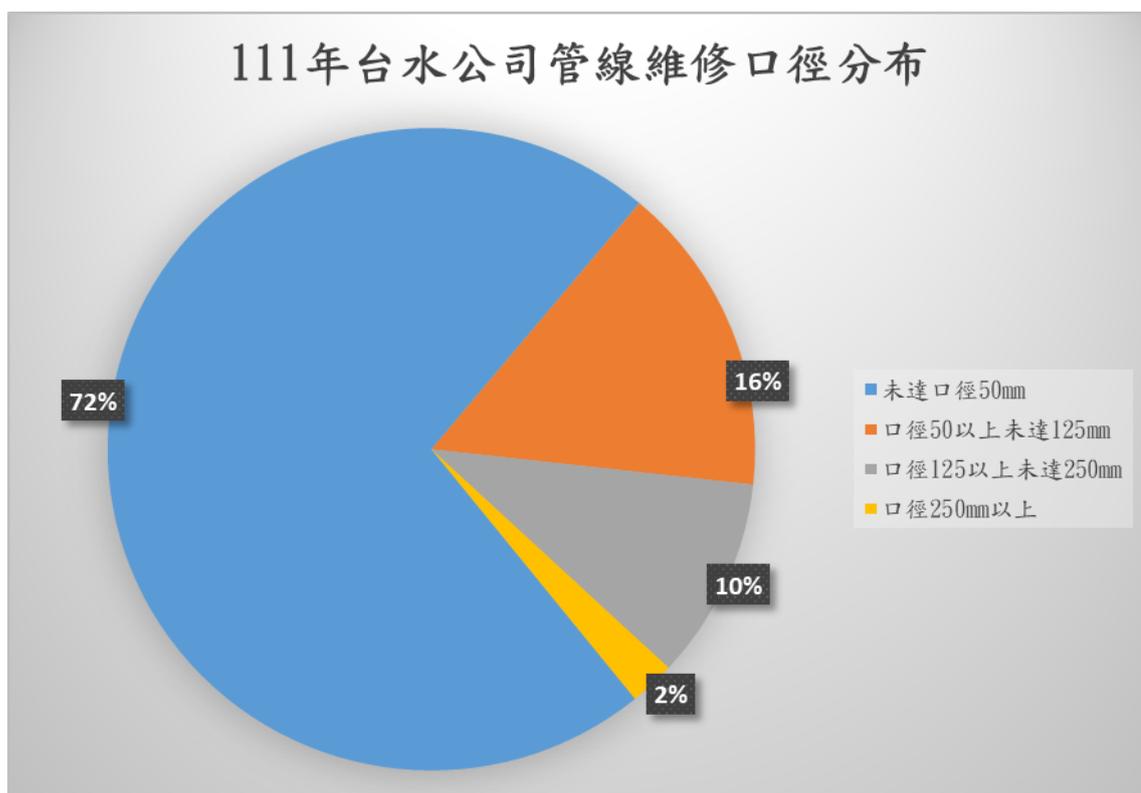
台水公司於 111 年共處理了 43,683 件管線維護案件，其中 4,298 件(約佔總案件數的 9.8%) 是由台水公司的檢漏人員發現的地下漏水案件。依據管線的功能屬性來看，有 31,429 件案件是針對用戶外線的維護 (約佔總案件數的 72%)，而有 12,254 件案件是針對送配水管的維護 (約佔總案件數的 28%，如圖 52)。

圖 52 台水公司 111 年管線維修口徑分布圖

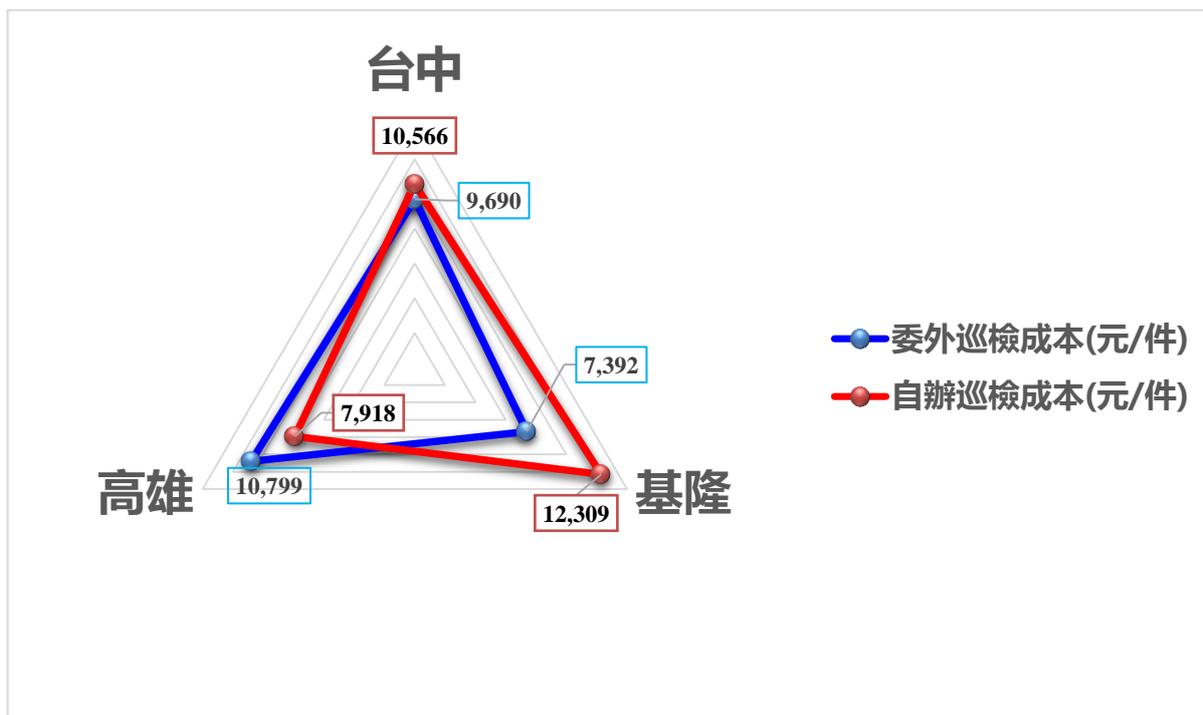
圖 53 委外及台水自辦巡檢支出成本

圖 53 中的資料顯示，台中和基隆的委外巡檢單位件數檢出成本較低，相對於台水公司的巡檢成本較低。然而，高雄台水公司的巡檢成本相對較低，這可能是因為台中和基隆台水公司的檢漏人員平均年資較低（分別為 3.9 年和 4.1 年），而高雄台水公司的檢漏人員平均年資較高（9.5 年）。這可能導致台中和基隆的檢漏人員對管線的熟悉度較低，因此檢出件數相對較少，進而增加成本。

本節主要關注成本支出的比較，針對台水自辦巡檢和委外巡檢兩種作業方式進行比較。需要注意的是，這兩種方式存在不同的計價基準。台水自辦巡檢每日都有支出成本，而不區分漏水案件的口徑，而委外巡檢則按口徑開挖確認漏水才計價。因此，兩者的計價方式存在差異。

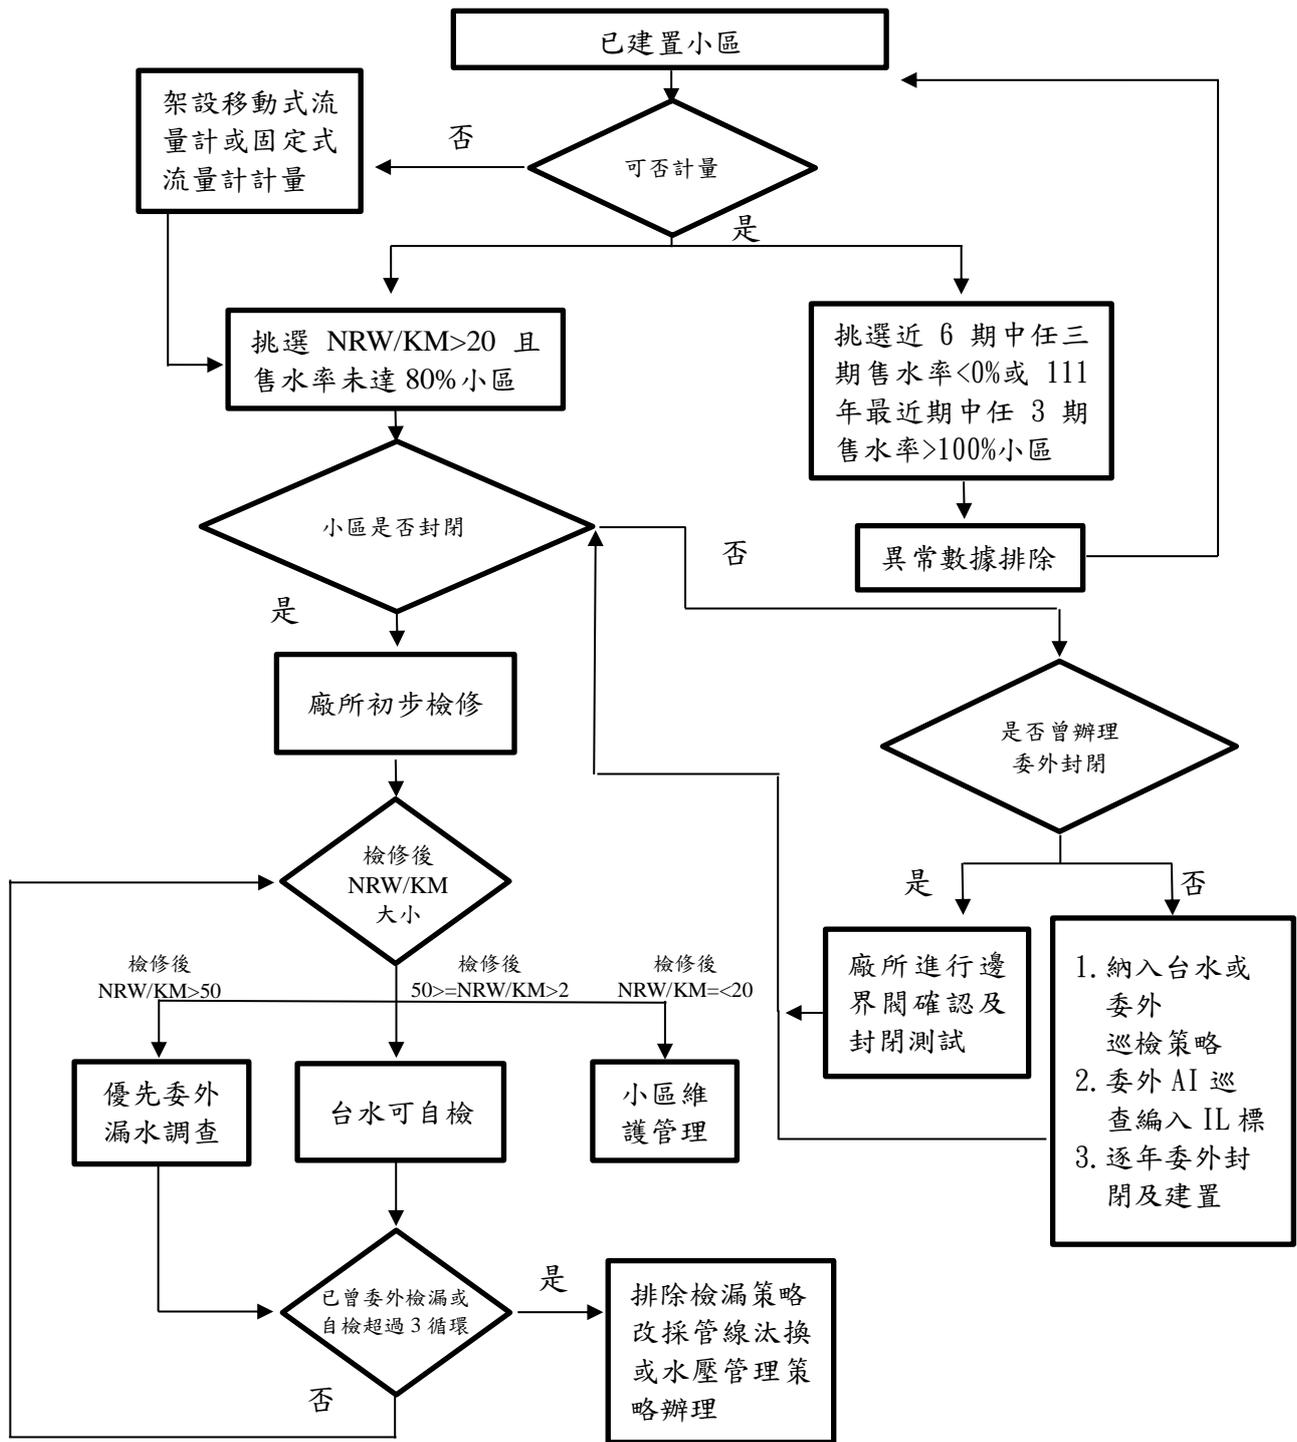
圖 54 台水經濟檢漏策略建議流程圖

台水公司目前所推動之「降低漏水率計畫（102 至 113 年）」，漏水率已自 102 的 19.55% 下降至 111 年底 13.10%，共計減少 5.43%，預計於民國 113 年底將漏水率降至 12%；期間總建置 3469 小區，以往台水公司汰換管線以破管頻率做為汰換優先順序，為降漏初期無建置小區之不可避免過度篩選方式，惟經 10 年努力得果，在未來低漏水率時期，除檢漏策略外，應以小區汰換為主，輔助執行降漏作業。本研究研擬台水經濟檢漏建議流程如圖 54，建議檢漏策略為表 31。
