自來水會刊第35卷第1期目錄

改善沉澱池污泥翻揚之吸泥策略以直潭及新竹第一淨水場為例邱榮寬、楊義榮1
	自來水地理資訊系統躍升規劃—以北水處為例
本	期專題 供水管網及漏損控制
	旗津區降低無收益水量試辦計畫之案例研究隋忠寰、郭家憲、張敬悅、蔡博淵26
	以中區管理小區—長期漏水管控之模式游叡研33
	口徑40mm以下C級表效益評估之研究-以臺北為例黄欽稜、蔡淑惠 40
	台灣自來水管網漏水檢測技術現況與展望如李丁來、林子立、盧烽銘、黃香蘭48
	從自來水重要幹管災損與維護資產風險管理探討鄭錦澤57
	般論述
	消防栓維護管理精進—運用雲端連結之策略規劃鄭志斌、沈政南69
他	山之石
	丹麥降低無收益水量 (Non-Revenue Water) 經驗······· 韓瑋···· 74
I	作現場
	修漏實務- \$ 1750mmPSCP破管修漏實務探討 陳銘琮、竺正平、謝張浩82
感	性園地
	板新水廠規劃設計施工的回顧與檢討朱憲政84
國	際視窗
	「你知道嗎?」—氣候變遷本刊編輯小組86
協	會與你
	歡迎投稿 105年「每期專題」39
	中華民國自來水協會會刊論文獎設置辦法73

口徑 40mm 以下 C 級表效益評估之研究 - 以臺北為例 文/黄欽稜、蔡淑惠

台灣自來水管網漏水檢測技術現況與展望

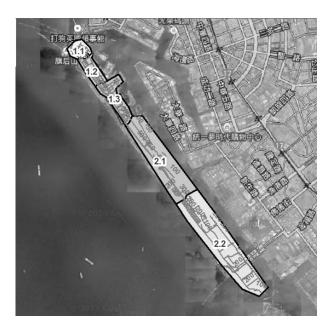
圖 2 旗津破管事件

台水公司自 93 年起大規模投入預算, 辦理多項降低漏水率計畫,為引進國外先進 降低漏水技術及設備,積極尋求國際合作機 會,在我行政院環保署與丹麥商務辦事處的 協助下,丹麥政府與台水公司共同出資,雙 方就漏水整治與供水效率提升方面研議合 作方案,並由 Rambøll、DHI、Leif Koch 等公 司組成丹麥專業團隊共同執行;鑑於103年 春節期間在高雄市旗津老街一帶發生破管 導致多戶停水事件(詳圖2),為改善旗津區 管網狀況及供水穩定,台丹雙方決定以旗津 區為試辦區域,於103年9月至103年12月 推行試辦計書。

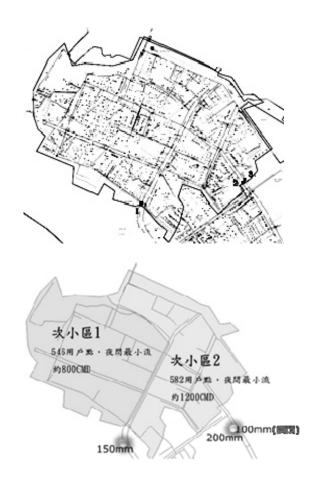
圖 4 旗津示範小區之次小區法檢漏作業

本次合作計畫丹麥團隊在旗津示範小 區內推行 80 人時的主動檢漏作業,該團隊 依據現有的管網資料初步將示範小區劃分 為二個次小區(詳圖4),丹麥技師與台水檢 漏人員共同進行實地檢漏作業。丹麥團隊於 檢漏過程中,發現許多在 GIS 系統所標示的 閥栓因現場埋沒而無法使用,其中亦有部分 閥栓異常致使無法正常起閉,造成檢漏人員 不易縮小疑似破管或漏水區域。丹麥技師表 示由於某些漏水案件不易找出漏水點,故對 分段檢漏法之前期規劃作業是十分重要,分 段檢漏法前期規劃的關鍵取決於是否能對

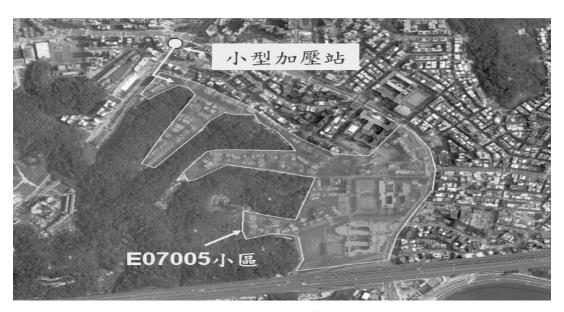
圖 5 小型電子 C 級表測試區域

本研究挑選一個獨立計量小區作為小 型C級電子表測試區域,名稱為內湖三期重 劃區,小區編號為 E07005(詳圖 5)。此區域 為 1980 年代開發的住宅區,本區域幾乎皆為 公寓式住宅,並無工商業活動。內湖三期設 有獨立小型加壓站,出水壓介於 2.6~3 kg/cm²,由於區塊內左半邊有丘陵,水送入 區塊內之後,地勢最高點僅能維持水壓約1.5 kg/cm²。本研究將區域內所有總表(151 只) 與直接表(128只)及少許分表(74只),拆 除既有B級機械表,更換為C級電子表。 2.效益分析

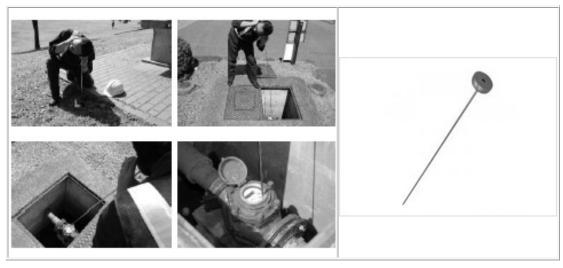
圖 3 聽音棒作業示意

採用聽音棒及檢漏儀等聽音儀器尋找 漏水聲,並確定漏水地點的方法,係目前自 來水事業專責(或委外)檢漏人員最熟悉的方 法。聽音棒構造簡單、重量輕、成本低、操 作容易,最廣為使用,在專業檢漏單位中人 手一支,如圖3所示。

惟必須有相當之經驗,經驗豐富者可由 噪音中分辨出極小的漏水音、也可從聽到的 漏水音推測漏水量、漏水狀況等。聽音棒除 了可以調查有無漏水外,還可應用在斷水確 認、制水閥開關狀態確認等。檢漏器則是專 門用於探測管線漏水噪音的設備,一般有主
